## EIERSKIFTERAPPORT™

**ENEBOLIG.**

Storgata 7, 9590 Hasvik

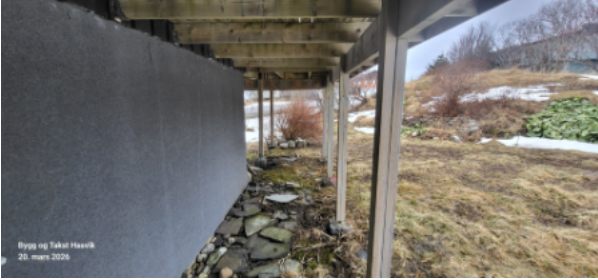
**1. Grunn og fundamenter****TG 2** 1.1 Byggegrunn, fundamenter, grunnmur, drenering og sikring mot vann og fuktighet

Store deler av grunnmur er kledd med Steniplater og er derfor ikke mulig å inspisere.

1.1	Byggegrunn, fundamenter, grunnmur, drenering og sikring mot vann og fuktighet
	Risiko: Terrengfall mot bygningen medfører økt slitasje på dreneringen. Konsekvens: Vann mot vegg kan trenge inn gjennom grunnmur, fundament eller kjellervegger. Anbefalte tiltak: Det anbefales å utbedre terrengforholdene for å lede overflatevann bort fra konstruksjonen.

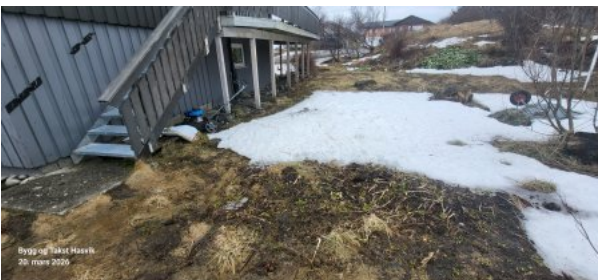
**Merknader:****TG 2** 1.3 Terrengforhold

Fall fra grunnmur vurderes ikke som tilstrekkelig.

Terrengfall ble visuelt undersøkt og terrenget har fall inn mot konstruksjonen under terrasse.

Det er viktig at terrenget har hellingsgrad ut fra grunnmuren. Overflatevann skal hurtigst mulig vekk for å unngå unødig fuktbelastninger på konstruksjonen.

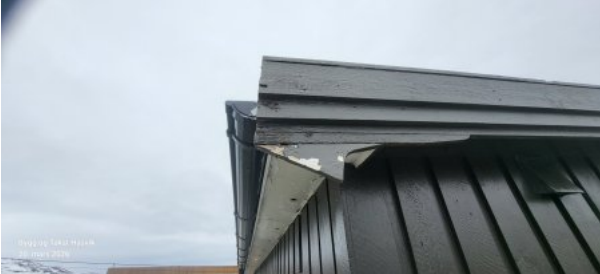
Det er påvist skader, sprekker og råteskade på kledningen.

Yttervegger oppført som bindingsverk.  
Selve veggkonstruksjonen ble ikke inspisert da det er en lukket konstruksjon.  
For inspeksjon kreves destruktive åpninger, noe som ikke ble foretatt på befaringdagen.  
Det registreres begynnende råte ved enkelte vinduer.  
Vindskibord og raftkasser er i dårlig stand.  
Råte i lekt under Steniplate på hjørne av bolig.

2.1	Yttervegger
	Risiko: Kledningen mister evnen til å beskytte bygget mot regn, vind og frost. Konsekvens: Fukt kan trekke videre inn i vindspærre, lekter og bærende konstruksjon, som gir større og dyrere skader. Anbefalte tiltak: Skadet kledning må byttes for at skadene ikke skal utvikle seg og trekke inn i veggkonstruksjonen.

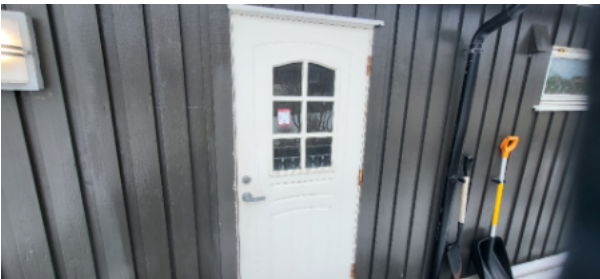
**3. Vinduer og ytterdører****TG 3** 3.1 Vinduer og ytterdører

Det er påvist punkterte glass.  
Det er påvist avvik ved beslag, vannbord, omramming, karm eller ytre tetting.  
Dører og vinduer vurderes ikke som sikre mot vanninntrengning i konstruksjonen.

Vinduer i bygningens underetasje er av eldre type og i dårlig stand.  
Hoveddør er sterk skadet.

3.1	Vinduer og ytterdører
	Risiko: Vinduer og dør mister sin funksjon som beskyttelse mot vær og vind. Konsekvens: Fukt og råte i bygningens konstruksjon. Anbefalt tiltak: Bytte av vinduer og dør.
	Utbedringskostnaden vurderes som middels, jf. rapportens sjablonmessige kostnadsklasser.

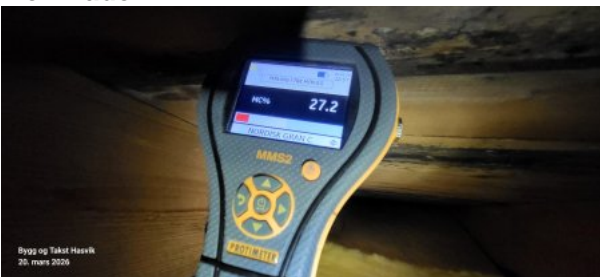
**4. Tak****TG 3** 4.1 Takkonstruksjon, taktekking og skorstein over tak

Det er ikke påvist svanker/svai i mønet.  
Det er påvist fuktskjolder.  
Det er påvist råteskade og/eller skadedyr.  
Det ser utett ut rundt gjennomføringer.  
Det er ikke påvist ventilering/lufting.

Det er påvist fukt og fuktskader i taktro.

4.1	Takkonstruksjon, taktekking og skorstein over tak
	Risiko: Hvis ikke lekajse stoppes vil problemet øke. Konsekvens: Råte og sopp skader i takkonstruksjon. Anbefalt tiltak: Renovering av yttertak.
	Utbedringskostnaden vurderes som middels, jf. rapportens sjablonmessige kostnadsklasser.

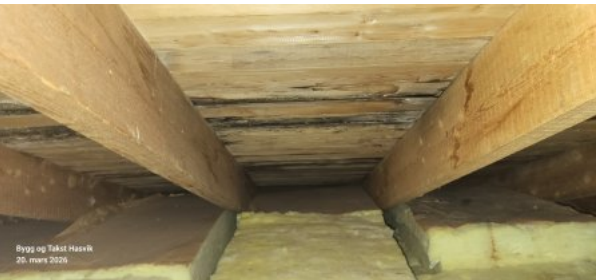
**Merknader:****5. Loft****TG 3** 5.1 Loft (konstruksjonsoppbygging)

Det er påvist lekkasjer, fuktskjolder, kondens og lignende ved piper, overganger, i bjelker eller takluker.

Det er ikke påvist ventilering av yttertaket.

5.1	Loft (konstruksjonsoppbygging)
	Risiko: Hvis ikke lekajse stoppes vil problemet øke. Konsekvens: Råte og sopp skader i takkonstruksjon. Anbefalt tiltak: Renovering av yttertak.
	Utbedringskostnaden vurderes som middels, jf. rapportens sjablonmessige kostnadsklasser.

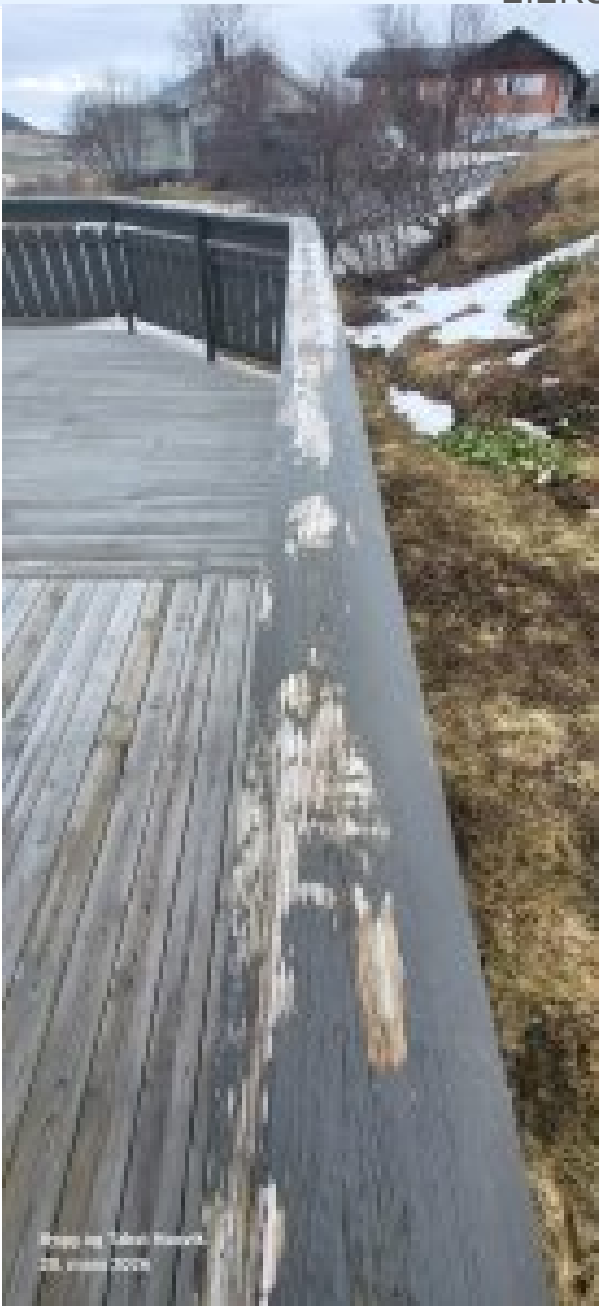
Rekkverket er for lavt ihht dagens forskrift på 1m.

Rekkverk og terrassebord har en del slitasje og avflasket maling, konstruksjonen har vedlikeholdsbehov.

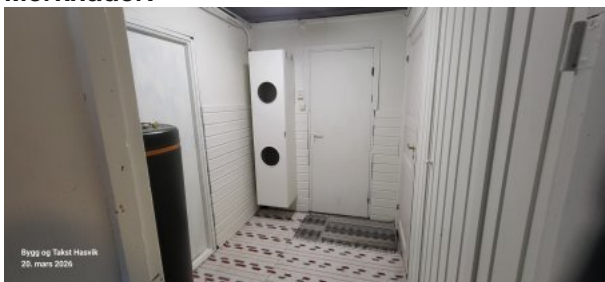
**Merknader:****7.2 Vaskerom.****TG 2** 7.2.1 Overflate vegger og himling

Det er ikke ventiler som kan åpnes.

Ingen ventilering på vaskerom.

7.2.1	Vaskerom. Overflate vegger og himling
	Risiko: Fukt/kondens i rommet. Konsekvens: Fukt og kondens vil på sikt skade konstruksjon og gi råte og sopp. Anbefalt tiltak: Ventilering fra vaskerom føres ut av bygningen.

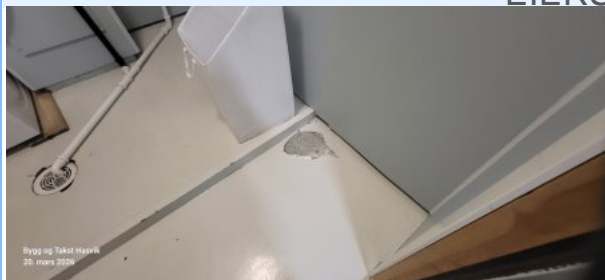
**TG 2** 7.2.2 Overflate gulv

Det er påvist riss og sprekker.

Gulvet har skader som bør renoveres.

Risiko: Fukt i betonggulv. Konsekvens: Overflatebehandling løsner på større område. Anbefalt tiltak: Skaden utbedres med godkjent materiale.
7.2.3	Vaskerom. Membran, tettesjiktet og sluk
	Punktet må sees i sammenheng med tidligere punkt angående gulv.
8.1	Kjøkken. Kjøkken.
	Risiko: Ingen større risiko. Konsekvens: Ingen konsekvenser av større betydning. Anbefalt tiltak: Evt dele av gulvet mellom kjøkken og stue og forsøke å fjerne knirk.
10.1	WC og innvendige vann- og avløpsrør
	Risiko: Gamle rør løsner i skjøt. Konsekvens: Skader på innbo og konstruksjon Anbefalt tiltak: Anlegget bør kontrolleres av fagkyndig person.

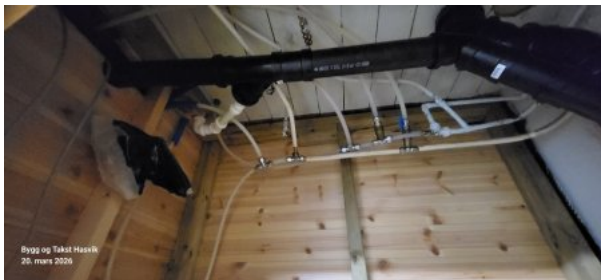
**Merknader:****10. VVS****TG 2** 10.1 WC og innvendige vann- og avløpsrør

Lekkasjevann fordelerskap ledes ikke til sluk.

Boligens bunnledninger er fra byggeår. Tilstandsgraden er satt på bakgrunn av alder og normal levetidsbetraktninger. I henhold til Sintef's byggedetaljblad, anbefalt gjennomsnittlig brukstid for kobber-rør og avløpsrør i plast 50 år. Både eldre og nyere rørføringer i boligen.

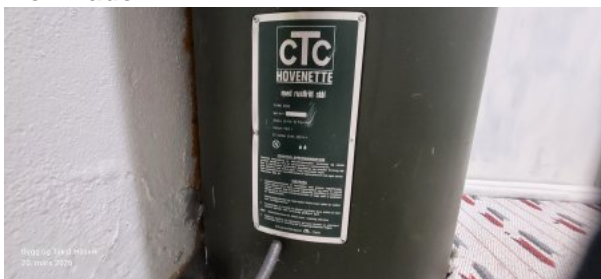
**TG 3** 10.2 Varmtvannsbereder

Varmtvannsbereder er fra 1972

Berederen er ikke lekkasjesikret.

Varmtvannsbereder med 200 liters kapasitet. Eldre type.

10.2	Varmtvannsbereder
	Risiko: lekkasje fra tank. Konsekvens: Vann og damp trenger inn i konstruksjon. Anbefalt tiltak: Tank flyttes til rom med sluk.
	Utbedringskostnaden vurderes som lav, jf. rapportens sjablonmessige kostnadsklasser.
