# TILSTANDSRAPPORT

Fritidsbolig

Synnervika 67

23.03.2026

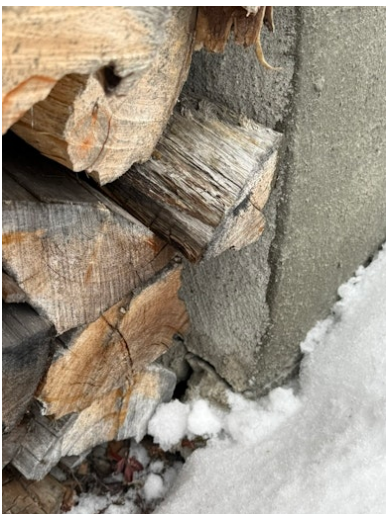
Det registreres noe sprekke dannelse i enkelte søylefundamenter samt en antydning til sig i bærekonstruksjon midt under hytten.

Søylepunkter er ikke montert frostfritt. Det betyr at disse kan bevege seg i takt med frost i bakken.

Horisontal sprekke i fundament mot terreng

Bygningsdelene har oppnådd en alder der det er påregnelig med hyppigere intervall for vedlikehold. Søylepunkter bør holdes jevnlig under oppsyn for utvikling av sprekker.

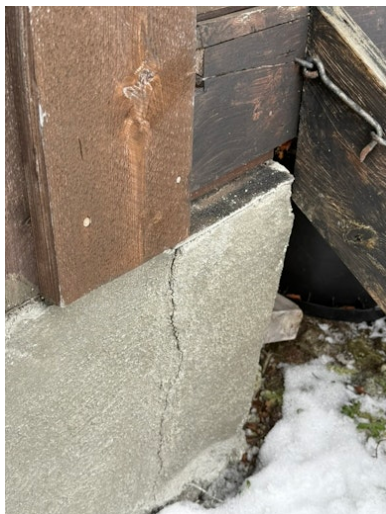
Vertikal sprekke i fundament.

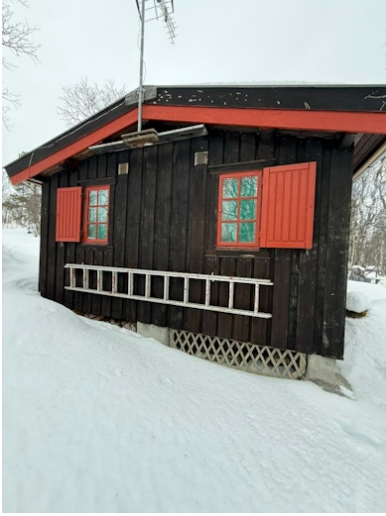
Ved visuell kontroll, kombinert med stikktagninger i kledningen fra bakkenivå registreres sprekker og slitte overflater. Som følge av dette må utvendige fasader påregnes noe hyppigere vedlikeholdsintervall i tiden som kommer.

Det registreres noe mindre soltørking i form av tørkesprekker på den utvendige kledningen.

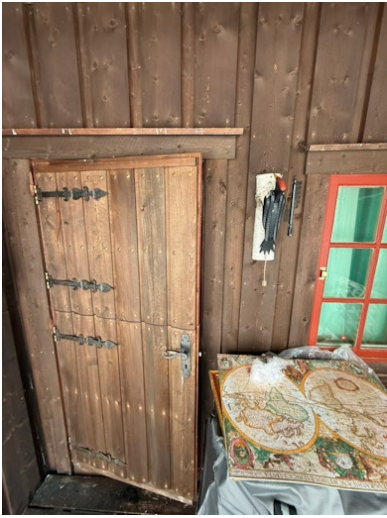
Todelt ytterdør

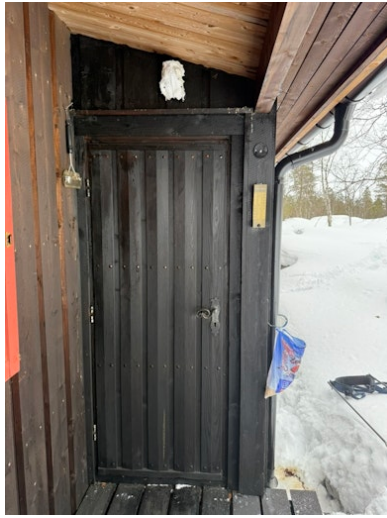
Ytterdør til terrassen

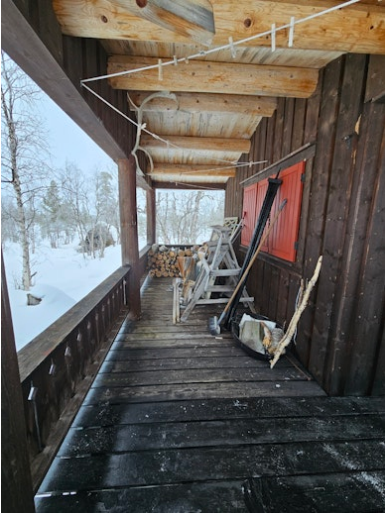
**Balkong / terrasse:** Etterslep på vedlikehold registreres. Tiltak må påregnes. Rekkverket er for lavt i forhold til dagens krav til rekkverkshøyder.

Overbygd terrasse.

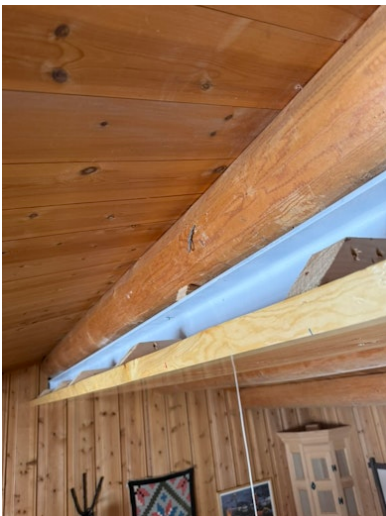
Forsterkning av møneås i stue.

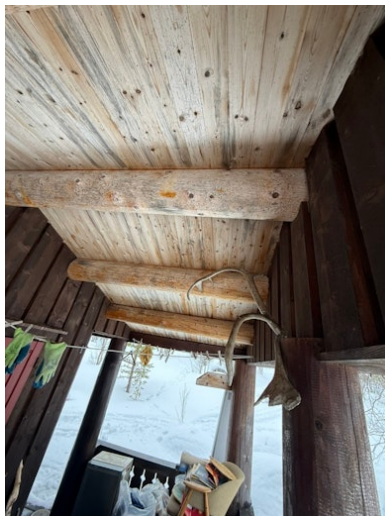
Det ble registrert stedvis svertesopp.

Svart/svertesopp i himling på terrasse

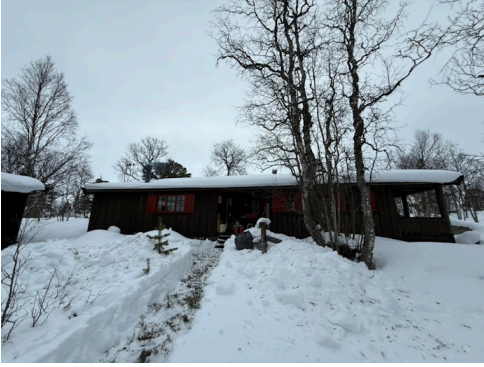
Takktekking dekket av snø.

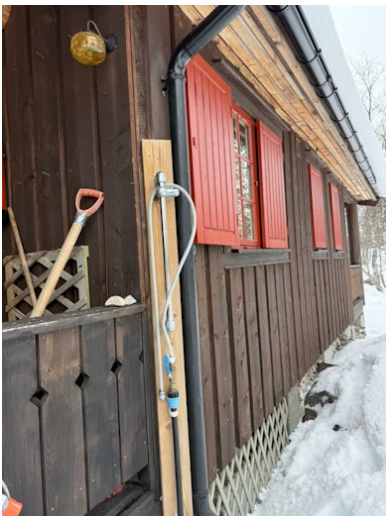
Nedløp er ført ned mot bakken med utkast. Det observeres ingen synlige skader, feil fall eller mangler på takrenner og nedløp. Det registreres noen mindre bulker på noen nedløp.

Takrenner og nedløp i plastbelagt stål.

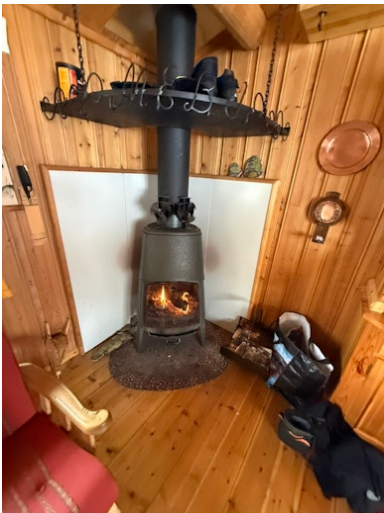
Ildsted med stålpipe i stue.

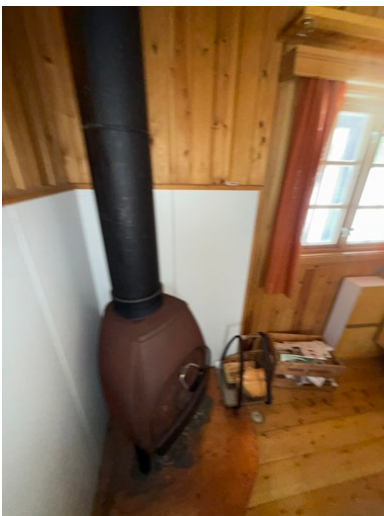
Ildsted med stålpipe på soverom ved kjøkken.

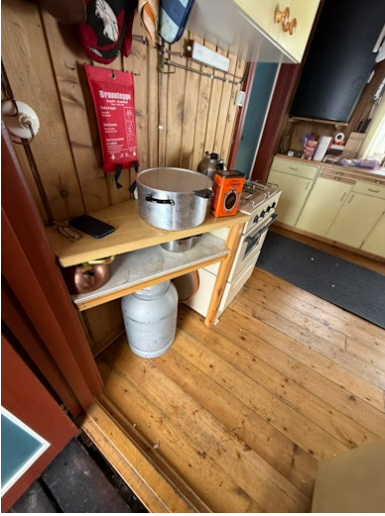
Eldre kjøkkeninnredning med gasskomfyr

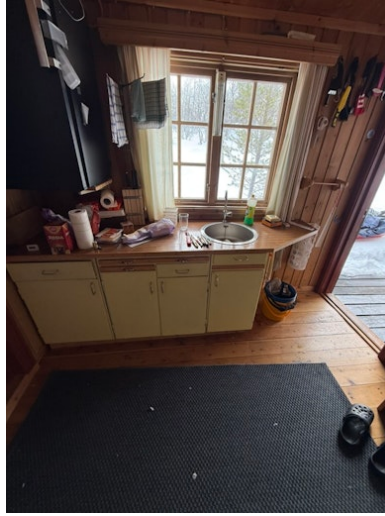
Eldre kjøkkeninnredning med gasskjøleskap.

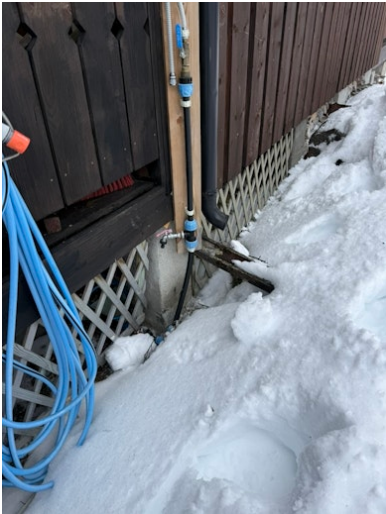
Sommervann på utsiden av bolig med avstikker inn i boligen.

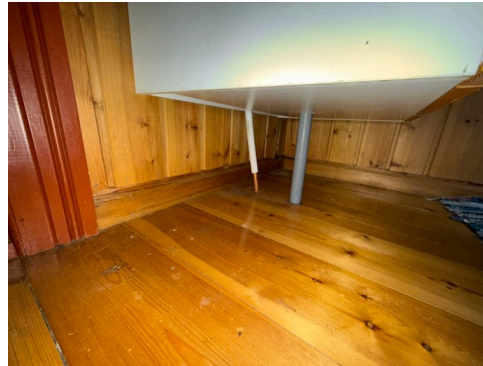
Vann og avløp lagt inn i bolig.

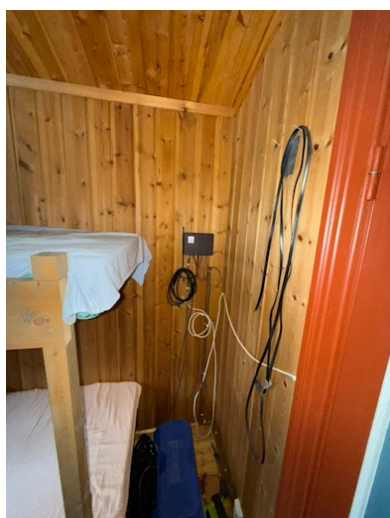
Sentral for 12V anlegg soverom 1.
