Tilstandsrapport

Fritidsbolig

Ytre Åsan 323, 2500 TYNSET

Befaringsdato: 09.10.2025

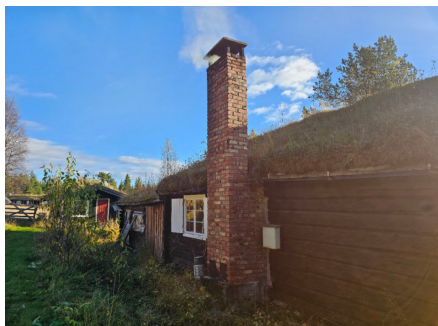
Vurdering av avvik:
• Det er ikke tilfredsstillende bortledning av vann fra taknedløp ved grunnmur.
• Det mangler tilfredsstillende adkomst til pipe for feier.

Mangelfullt m/takrenner. Takrenner av tre er erfaringsmessig en dårlig løsning. Dette skyldes at tre som utsettes for varierende klimatiske påkjenninger med skiftende temperaturer, regn, tørke m.m, vil bevege seg så mye at skjøter og vinkler har lett for å bli utett. Det er ikke takfotbeslag eller forkantblikk på enden av taket, dette kan medføre at fukt trekkes opp i nedre del av taktroa langs kanten. Skorsteinen er så høy over takflaten, at det kreves noe å klatre på for å nå opp.

Pipa er høy over taket.

Manglende takrenner og takfotbeslag bør monteres. Utskifting av tretakrenner til eks stålrenner er en langt mer funksjonell løsning.

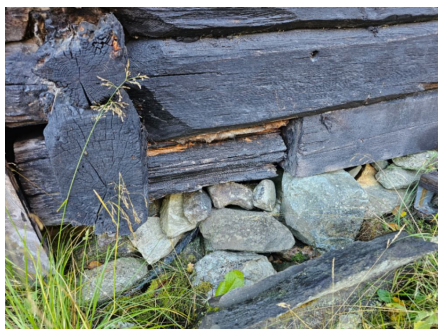
- Det er påvist andre avvik:
- Det er værslitt/opsprukket trevirke/trepaneler.

Annekset er ei gammel løe, og de ble laftet luftig for at høyet skulle tørke raskt. Her er det også en del åpninger hvor skadedyr kan ta seg inn.

Dårlig sammenføyning av tømmer

Det kan være aktuelt å skjøte tømmeret på en bedre måte, da det mus og andre skadedyr kan ta seg inn i veggen. Noe vedlikehold av utvendige fasader må påregnes.

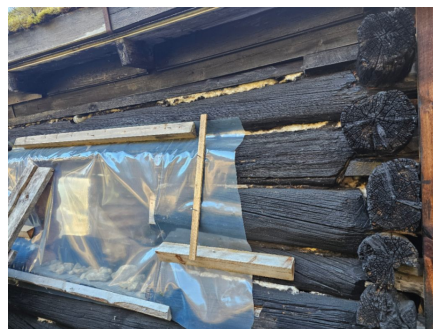
Grovt laftet annekset.

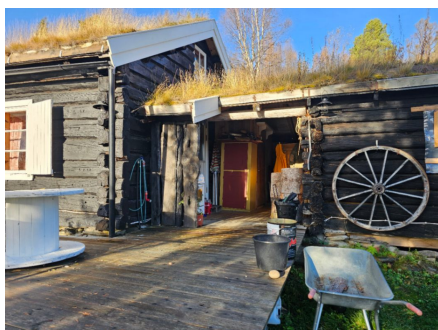
Åpent areal mellom hytte og annekset

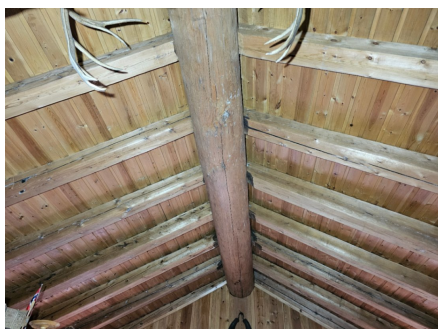
Sperretak med mønsås.

I forbindelse med eventuell rehabilitering av taket anbefales det at det tilleggisoleres. Varmtaks løsning med utvendig isolasjon under torven er enkleste og rimeligste alternativet.

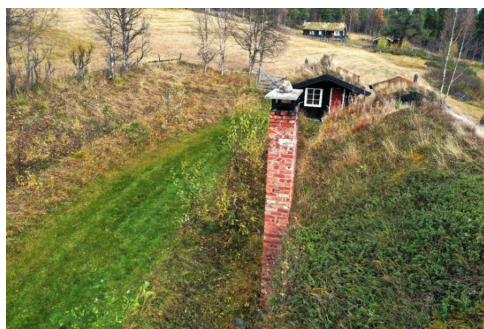
Kun torv uten isolasjon.

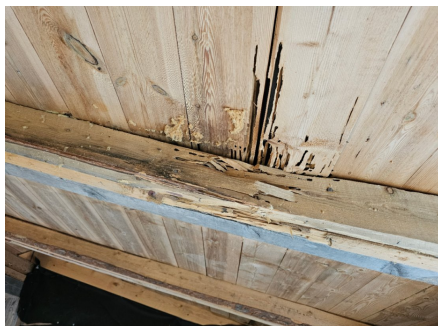
- Det er ingen lufting i konstruksjonen.
- Det er påvist fukt-/råteskader i takkonstruksjonen.
- Konstruksjonene har omfattende skjevheter.

Det er tegn til fuktskade som skyldes kondensproblematikk eller lekkasje i taket. Dette området har vært gjenstand for det som minner om stokkaure angrep, noe som har svekket konstruksjonen i et område. Konstruksjonen oppfattes å være underdimensjonert med tanke på torvteking og mulig snøtyngde på taket.

Stokkmaurangrep

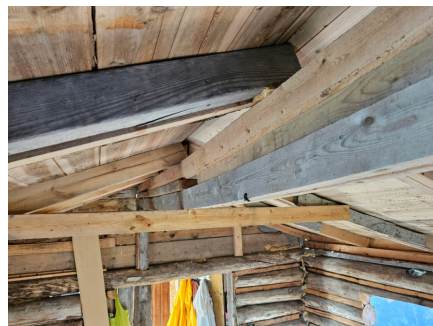
Underdimensjonert mønedrager

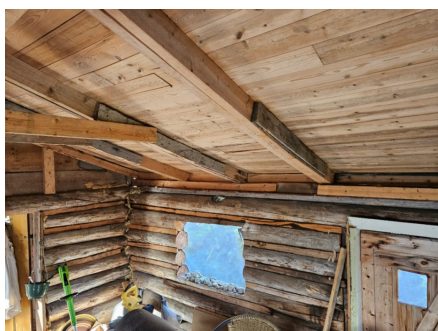
Underdimensjonerte sperrer.

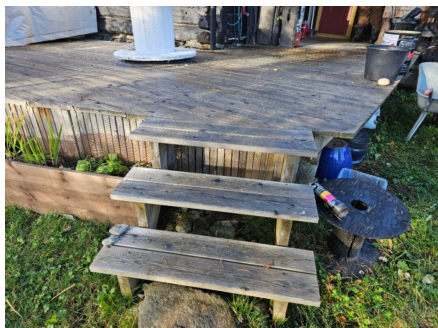
Rekkverk tilfredsstillende ikke dagens krav. Dagens krav er at høyde på rekkverk ved balkonger, tribuner, passasjer og lignende skal være minimum 1,0 m.

Manglende rekkverk.

- Rekkverk må monteres for å lukke avviket.

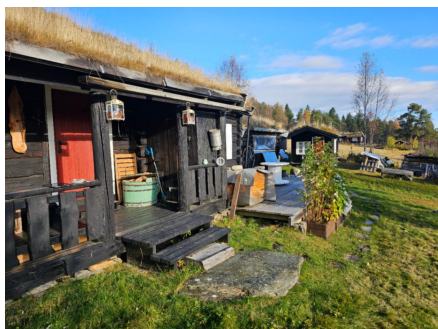
Tretrapper til begge verandaer / innganger. Avstand til terrenget i trappene tilsier at det ikke er påkrevd med rekkverk, men montering av dette vil uansett øke sikkerheten ved ferdsel der.

Trappen ved hovedinngangen.

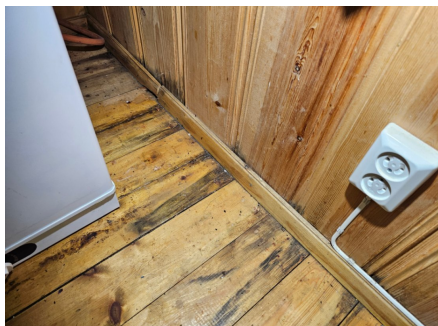
Svertesopp på golv-vegg.

Skader holdes under oppsikt, og tiltak iverksettes dersom disse forverres. Dette vil omfatte kartlegging av årsak, og utbedrende tiltak.

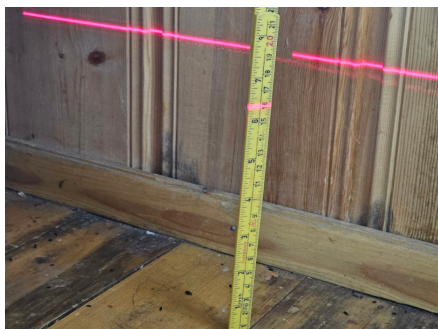
- Det er målt høydeforskjell på mellom 15-30 mm gjennom hele rommet. Tilstandsgrad 2 gis med bakgrunn i standardens krav til godkjente måleavvik.
- Målt høydeforskjell på mellom 10 - 20 mm innenfor en lengde på 2 meter. Tilstandsgrad 2 gis med bakgrunn i standardens krav til godkjente måleavvik.
- Målt høydeforskjell på over 20 mm innenfor en lengde på 2 meter. Tilstandsgrad 3 gis med bakgrunn i standardens krav til godkjente måleavvik.
- Målt høydeforskjell på over 30 mm gjennom hele rommet. Tilstandsgrad 3 gis med bakgrunn i standardens krav til godkjente måleavvik.
- Det er påvist andre avvik:
- Det er registrert symptom på aktivitet fra skadedyr.

Størst planavvik registreres i kjøkkenet med opp mot 9 cm høydeforskjell. Dette er avvik som gjerne stammer fra fundamentene som på slike hytter i de fleste tilfeller er satt opp på stedlige masser. I slike tilfeller er det ikke masseutskiftet eller frostisolert i grunnen rundt bygget, og fundamenter påvirkes av telehiv.

Avvik golv.

- For å få tilstandsgrad 0 eller 1 må høydeforskjeller rettes opp. Det vil imidlertid sjelden være økonomisk rasjonelt som et enkeltstående tiltak i en bolig som dette. Dersom boligen en gang skal renoveres, kan man vurdere slike tiltak.
- Det må foretas tiltak for å lukke avviket.

Ved en rehabilitering av hytta vil det være naturlig med oppretting av golvene. Planavvik på golv gis tilstandsgrad 3 med bakgrunn i forskriftens krav, men anses ikke å påvirke normal bruk av hytta. Konsekvens av skjevheter i golv må ses i sammenheng med hvor disse avvikene er, og i hvilken grad de medfører ulempe for beboere. For eldre bygninger er planavvik som dette relativt vanlig. Tiltak for å hindre skadedyr å ta seg inn i hytta kan iverksettes. Dette dreier seg om å tette åpninger der de tar seg inn, og konkrete tiltak for å holde bestanden nede.

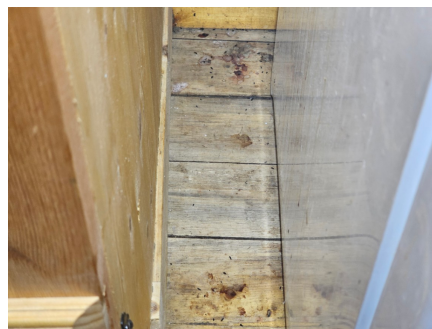
Observert muselort.

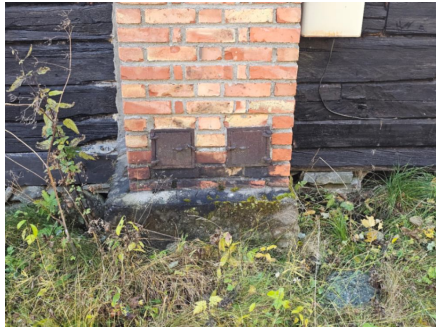
Utvendige sotluker.

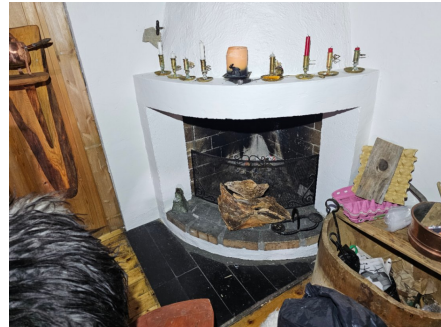
Åpen peis på stue.

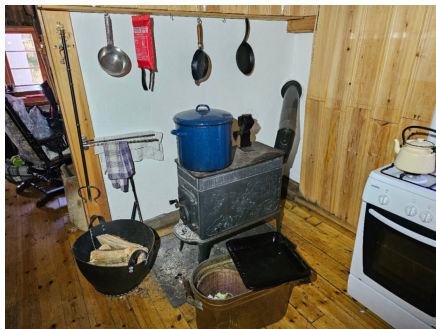
- Avstanden mellom ildstedet og brennbart materiale er for liten.
- Ildfast plate mangler på gulvet under/foran ildstedet.
- Det er påvist andre avvik:
- Mer enn halvparten av forventet brukstid er passert på pipe.

For liten plate foran ovnen.

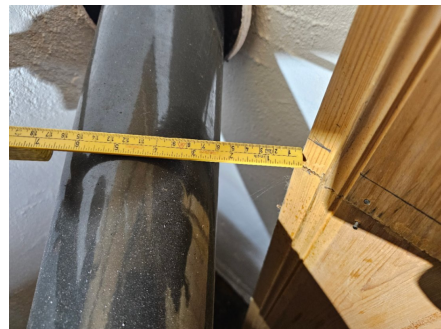
Røykrør for nært brennbart.

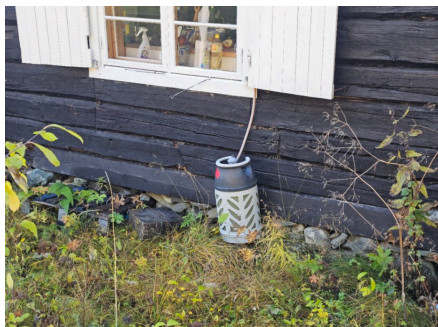
Plass for gassflaske til kjøleskap i bod. Propan for gasskomfyr står på bakken utenfor kjøkkenvindu. Fuktskjolder på golv med ukjent opprinnelse.

Propan for gasskomfyr

Til lagring av propan anbefales det et skap av ikke brennbart materiale (metall) med god ventilasjon. Det finnes særskilte skap som er produsert til formålet. Propan er forbudt å lagre i kjellere eller under bakkenivå.

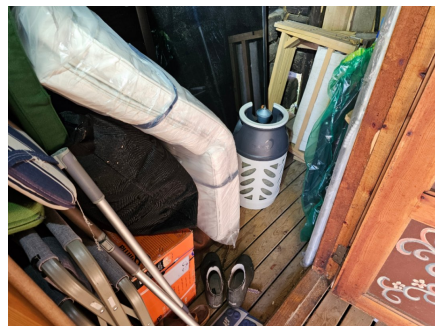
Propanflaske i boden.

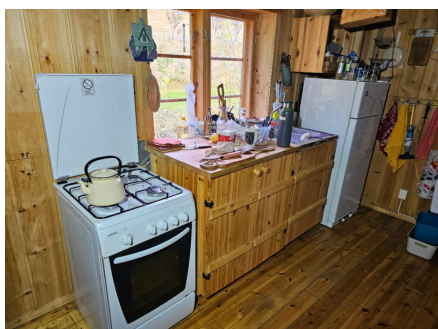
Det er ikke mulig å påvise at det i dag er noen form for ventilering fra kjøkkenet.

Det anbefales avtrekk ved kokesone, og at tilluft og avtrekk samsvarer.

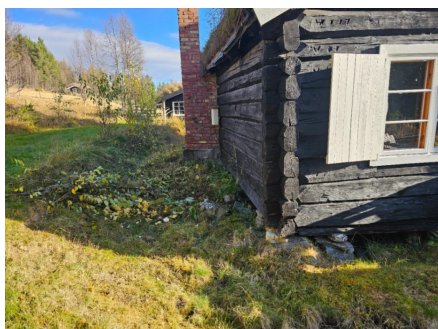
Erfaringsmessig er det lite eller ingen frostsikring av fundamenter på denne type hytter, og bevegelser vil naturlig kunne registreres gjennom året. Dette avhenger av grunnforhold, og massenes egenskaper i forhold til frost og tele.

Natursteinsmur og punkter.

For at hytta skal stå stabilt er det behov for frostisolering rundt bygget, og nye fundamenter må påregnes. Punktfundamenter eller søyler bør føres ned på frostfritt nivå.
