Tilstandsrapport

Boligbygg med flere boenheter

Lonavegen 31, 5460 HUSNES

Befaringsdato: 17.02.2026

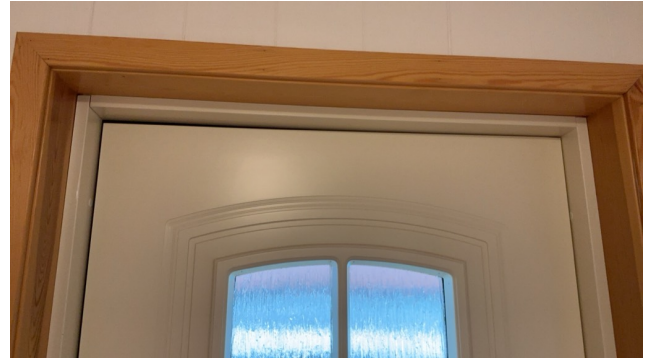
- Det er påvist avvik rundt innsettsdetaljer.
 - Karmene i dører er værslitte utvendig og det er sprekker i trevirket.
- Hoveddør-henger litt i karm, lokal skade utvendig og noe fargenyans på utvendig malt overflate på dørblad.

Hoveddør

Det bør utføres lokal utbedring av skader på dørblad, samt utbedring av værslitte og svellende områder på terrassedøren. Hoveddør fungerer fint med dagens tilstand, men det er visuelt synlig at dørblad og karm ikke står med jevn stilling/ klaring rundt ramme.

Dette bør gjøres for å hindre videre forringelse, redusere risiko for fuktskader og sikre tilfredsstillende funksjon og levetid på dørene.

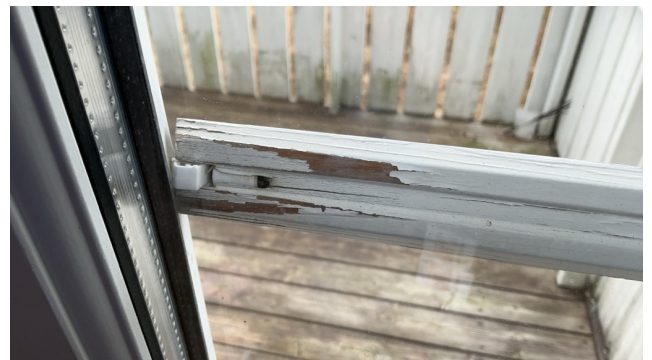
Terrassedør

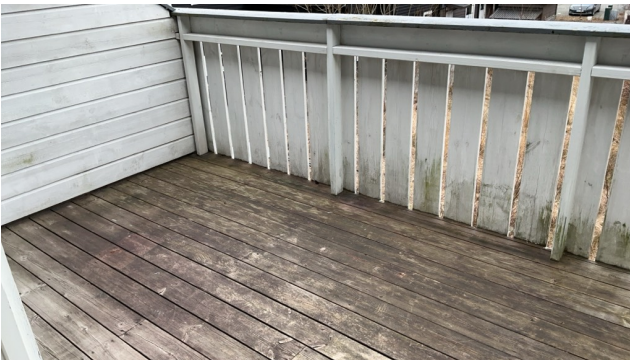
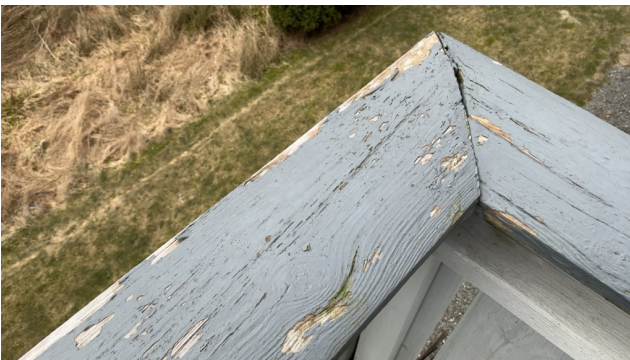
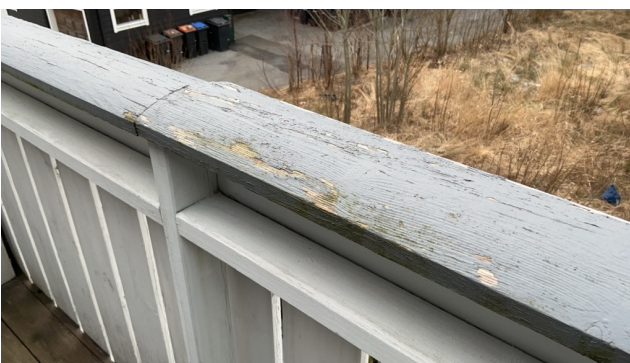
! TG 2 Balkonger, terrasser og rom under balkonger

- Det er værslitt/oppsprukket trevirke/trepaneler.
- Oppbyggingen av terrasse/balkong øker faren for skjulte skader i konstruksjonene.

Det er ikke montert førstebordbeslag i overgang terrassebord og yttervegg- øker fare for fukt mot yttervegg og terrassebord

Det bør monteres førstebordbeslag i overgangen mellom terrassebord og yttervegg- det for å redusere risikoen for fuktpåkjenning(fuktutsatt utførelse) og manglende tilkomst for vedlikehold

Overflatebehandling av værslitte overflater bør utføres for å opprettholde materialets forventede levetid og hindre ytterligere forringelse.

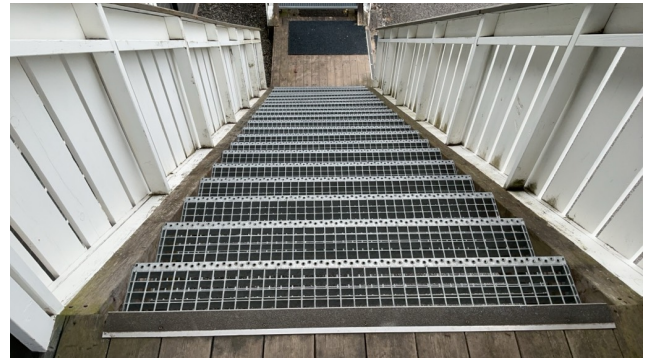
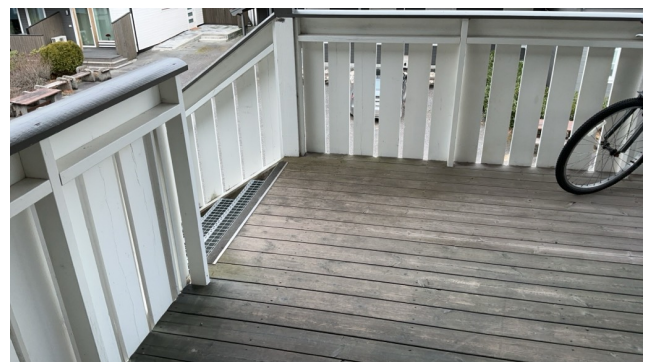
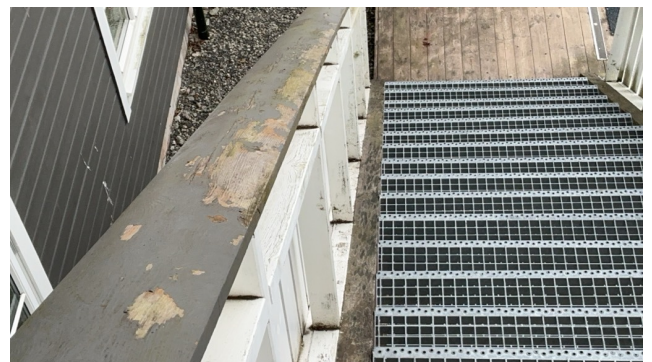
! TG 2 Utvendige trapper

- Det er påvist andre avvik:

Overflatebehandling av rekkverket bør utføres for å beskytte materialet mot videre slitasje og forringelse.

Manglende vedlikehold kan føre til redusert levetid, økt risiko for råte og behov for mer omfattende reparasjoner på sikt.

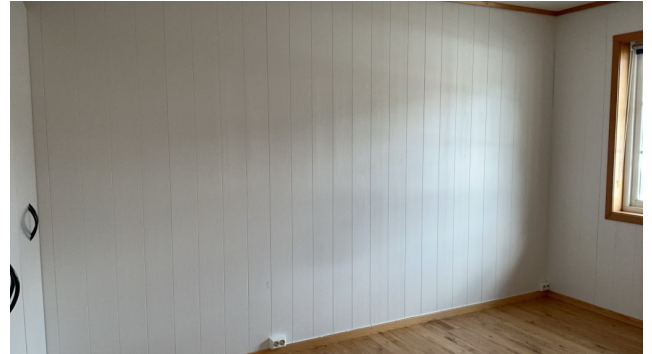
Gulvlister er montert med liten dekkflate mot laminat. Laminat legges som flytende gulv og skal ha tilstrekkelig klaring mot tilstøtende veggflater- normal 7-8mm. Ved bruk av lister med liten dekkflate vil det kunne medføre glipper mellom gulv og list- det blir også fare for at laminat ikke blir montert med tilstrekkelig klaring, noe som igjen kan medføre buler på overflate.

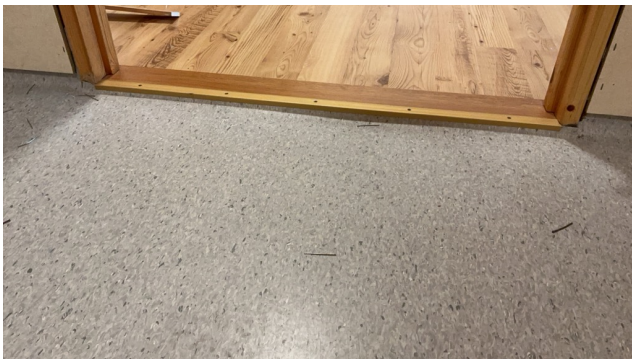
2. ETASJE > BAD/VASKEROM

Gulvet har vinylbelegg. Rommet har elektriske varmekabler. Det er etablert oppkant ved terskel.

Høydeforskjell fra toppen av sluket til toppen av membranen ved dørterskelen er 25mm.

- Det er viktig å merke seg at levetiden til en membran varierer basert på kvalitet, installasjon og bruk. Eldre membraner kan bli sprø og sprekke opp, noe som fører til at de mister sin vanntettende funksjon. Dette kan resultere i vannlekkasjer gjennom vegger og gulv og fuktskader.

Konsekvensen av aldrende membran og sluk er økt risiko for lekkasjer, som kan føre til fukt- og råteskader i tilstøtende konstruksjoner.

- Sluket må sjekkes og rengjøres jevnlig.
- Overvåk tilstanden jevnlig. For å få tilstandsgrad 0 eller 1 må slukløsningen skiftes ut og sannsynligvis må også membransjiktet skiftes/utbedres. Det er imidlertid vanskelig å si noe om tidspunktet for når dette er nødvendig.
- Eldre sluk av plast er ofte utsatt for lekkasjer og særlig i overganger. Eventuelle lekkasjer kan medføre fuktskader på tiliggende konstruksjoner.

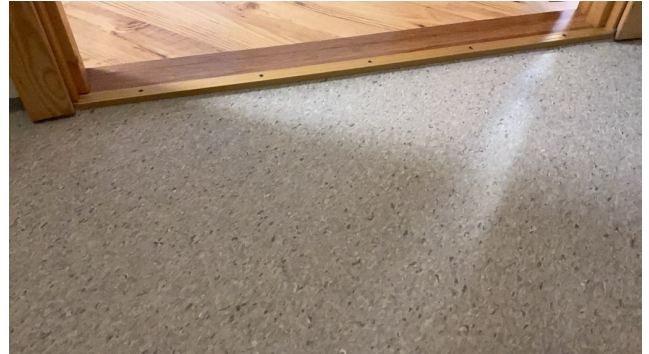
2. ETASJE > VASKEROM

Gulvet har vinylbelegg. Rommet har ingen varmekilde. Høydeforskjell fra toppen av sluket til toppen av membranen ved dørrterskelen er 33mm.

- Overvåk tilstanden jevnlig. For å få tilstandsgrad 0 eller 1 må slukløsningen skiftes ut og sannsynligvis må også membransjiktet skiftes/utbedres. Det er imidlertid vanskelig å si noe om tidspunktet for når dette er nødvendig.
- Eldre sluk av plast er ofte utsatt for lekkasjer og særlig i overganger. Eventuelle lekkasjer kan medføre fuktskader på tiliggende konstruksjoner.
- Det er viktig å merke seg at levetiden til en membran varierer basert på kvalitet, installasjon og bruk. Eldre membraner kan bli sprø og sprekke opp, noe som fører til at de mister sin vanntettende funksjon. Dette kan resultere i vannlekkasjer gjennom vegger og gulv og fuktskader.

Membran og sluk bør følges opp jevnlig, da levetiden nærmer seg slutten.

Ved tegn til lekkasje eller fuktskader bør utbedring eller utskifting vurderes for å unngå vannskader på tilstøtende konstruksjoner.

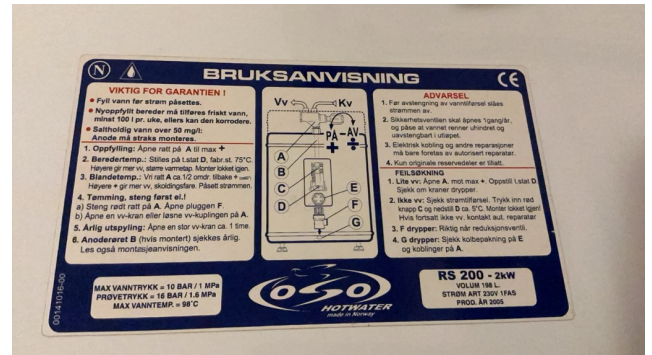
- Det er ikke behov for utbedringstiltak siden tanken fungerer i dag, men ut ifra alder kan skader plutselig oppstå på eldre tanker.
- Det bør etableres tilfredsstillende el-tilkobling etter gjeldende forskrift.

Det bør etableres tilfredsstillende el-tilkobling etter gjeldende forskrift for å redusere risiko for varmgang og brann.

På grunn av tankens alder bør det vurderes utskifting, da eldre varmtvannstanker kan få plutselige skader og lekkasjer, noe som kan medføre vannskader og driftsstans.
