SALSOPPGÅVE / PROSPEKT

Romleg og sentral 3-roms leilighet på Husnes

Det ligg føre ein fersk og autorisert tilstandsrapport utført av takstingeniør Raymond Bård Olsen i FONNATAKST AS (befaringsdato 17.02.2026, rapportdato 13.05.2026). Rapporten

Tilstandsrapport

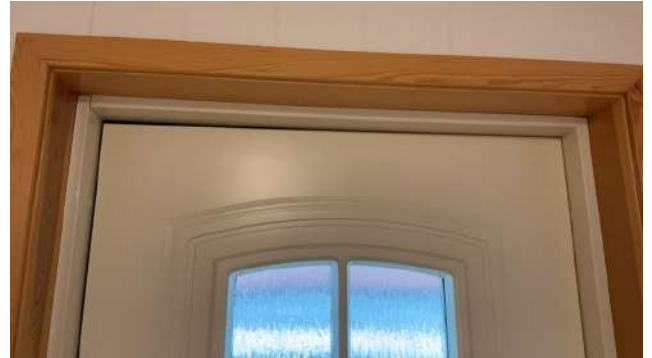
- Det er påvist avvik rundt innsettsdetaljer.
 - Karmene i dører er værslitte utvendig og det er sprekker i trevirket.
- Hoveddør-henger litt i karm, lokal skade utvendig og noe fargenyans på utvendig malt overflate på dørblad.

Det bør utføres lokal utbedring av skader på dørblad, samt utbedring av værslitte og svellende områder på terrassedøren. Hoveddør fungerer fint med dagens tilstand, men det er visuelt synlig at dørblad og karm ikke står med jevn stilling/ klaring rundt ramme.

Dette bør gjøres for å hindre videre forringelse, redusere risiko for fuktskader og sikre tilfredsstillende funksjon og levetid på dørene.

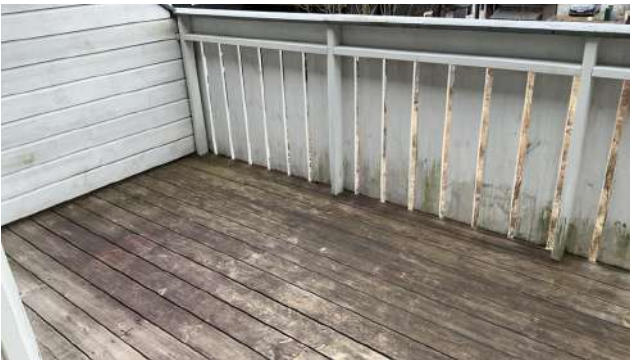
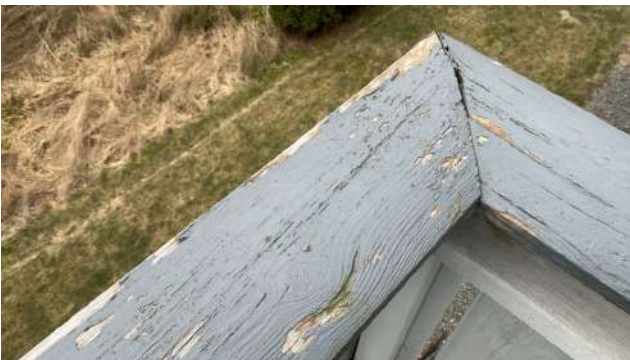
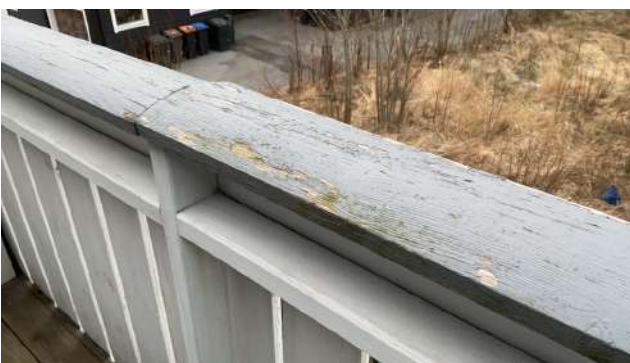
TC 2 Balkonger, terrasser og rom under balkonger

- Det er værslitt/oppsprukket trevirke/trepaneler.
- Oppbyggingen av terrasse/balkong øker faren for skjulte skader i konstruksjonene.

Det er ikke montert førstebordbeslag i overgang terrassebord og yttervegg- øker fare for fukt mot yttervegg og terrassebord

Det bør monteres førstebordbeslag i overgangen mellom terrassebord og yttervegg- det for å redusere risikoen for fuktpåkjenning (fuktutsatt utførelse) og manglende tilkomst for vedlikehold

Overflatebehandling av værslitte overflater bør utføres for å opprettholde materialets forventede levetid og hindre ytterligere forringelse.

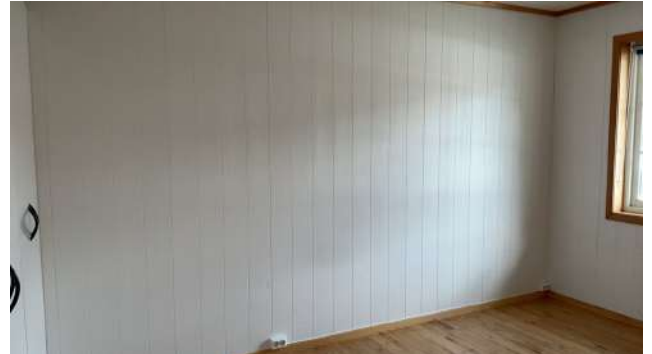
Gulvlister er montert med liten dekkflate mot laminat. Laminat legges som flytende gulv og skal ha tilstrekkelig klaring mot tilstøtende veggflater- normal 7-8mm. Ved bruk av lister med liten dekkflate vil det kunne medføre glipper mellom gulv og list- det blir også fare for at laminat ikke blir montert med tilstrekkelig klaring, noe som igjen kan medføre buler på overflate.

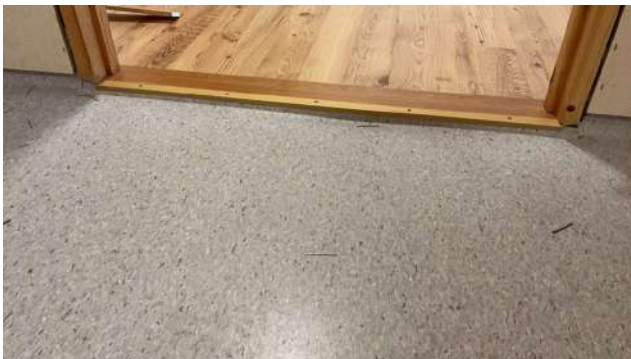
2. ETASJE > BAD/VASKEROM

Høydeforskjell fra toppen av sluket til toppen av membranen ved dørterskelen er 25mm.

- Det er viktig å merke seg at levetiden til en membran varierer basert på kvalitet, installasjon og bruk. Eldre membraner kan bli sprø og sprekke opp, noe som fører til at de mister sin vanntettende funksjon. Dette kan resultere i vannlekkasjer gjennom vegger og gulv og fuktskader.

Konsekvensen av aldrende membran og sluk er økt risiko for lekkasjer, som kan føre til fukt- og råteskader i tilstøtende konstruksjoner.

- Sluket må sjekkes og rengjøres jevnlig.
- Overvåk tilstanden jevnlig. For å få tilstandsgrad 0 eller 1 må slukløsningen skiftes ut og sannsynligvis må også membransjiktet skiftes/utbedres. Det er imidlertid vanskelig å si noe om tidspunktet for når dette er nødvendig.
- Eldre sluk av plast er ofte utsatt for lekkasjer og særlig i overganger. Eventuelle lekkasjer kan medføre fuktskader på tiliggende konstruksjoner.

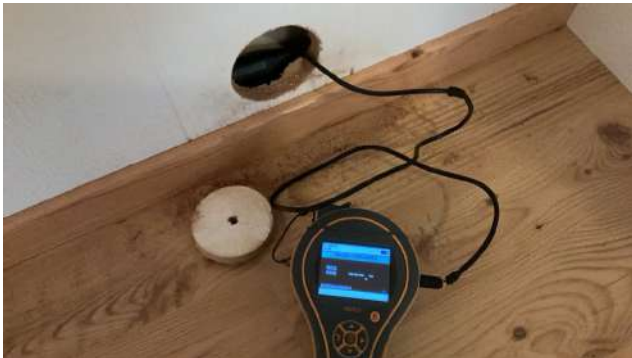
Hulltaking er foretatt uten å påvise unormale forhold. Hulltaking er foretatt ved/i Hovedsoverom.
Ingen utslag ved prøvetaking.

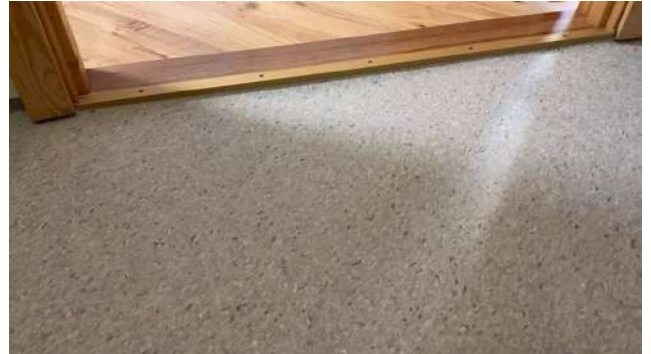
2.ETASJE > VASKEROM

Gulvet har vinylbelegg. Rommet har ingen varmekilde. Høydeforskjell fra toppen av sluket til toppen av membranen ved dørrterskelen er 33mm.

- Overvåk tilstanden jevnlig. For å få tilstandsgrad 0 eller 1 må slukløsningen skiftes ut og sannsynligvis må også membransjiktet skiftes/utbedres. Det er imidlertid vanskelig å si noe om tidspunktet for når dette er nødvendig.
- Eldre sluk av plast er ofte utsatt for lekkasjer og særlig i overganger. Eventuelle lekkasjer kan medføre fuktskader på tiliggende konstruksjoner.
- Det er viktig å merke seg at levetiden til en membran varierer basert på kvalitet, installasjon og bruk. Eldre membraner kan bli sprø og sprekke opp, noe som fører til at de mister sin vanntettende funksjon. Dette kan resultere i vannlekkasjer gjennom vegger og gulv og fuktskader.

Membran og sluk bør følges opp jevnlig, da levetiden nærmer seg slutten.

Ved tegn til lekkasje eller fuktskader bør utbedring eller utskifting vurderes for å unngå vannskader på tilstøtende konstruksjoner.

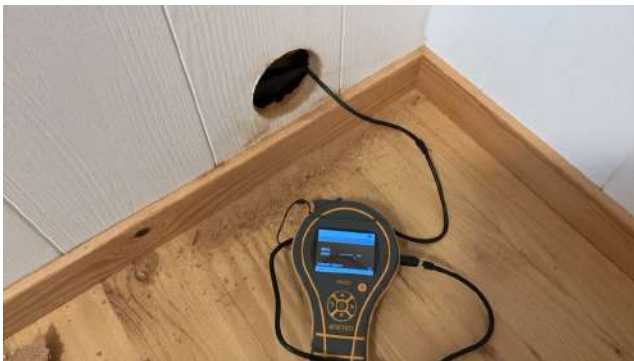
Hulltaking er foretatt uten å påvise unormale forhold. Hulltaking er foretatt ved/i Gang.
Ingen utslag ved prøvetaking.

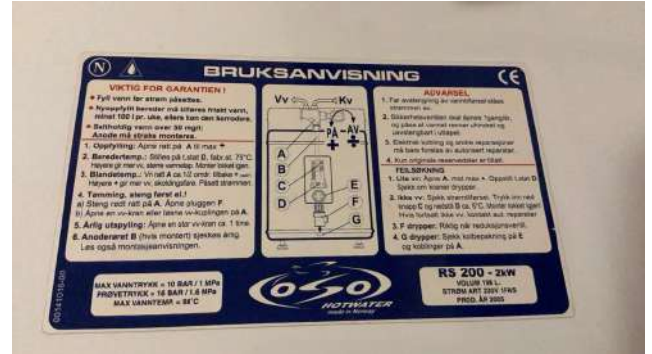
- Det er ikke behov for utbedringstiltak siden tanken fungerer i dag, men ut ifra alder kan skader plutselig oppstå på eldre tanker.
- Det bør etableres tilfredsstillende el-tilkobling etter gjeldende forskrift.

Det bør etableres tilfredsstillende el-tilkobling etter gjeldende forskrift for å redusere risiko for varmgang og brann.

På grunn av tankens alder bør det vurderes utskifting, da eldre varmtvannstanker kan få plutselige skader og lekkasjer, noe som kan medføre vannskader og driftsstans.
