# Tilstandsrapport

Tomannsbolig

Rishaugveien 18, 8470 BØ I VESTERÅLEN

Befaringsdato: 13.05.2026

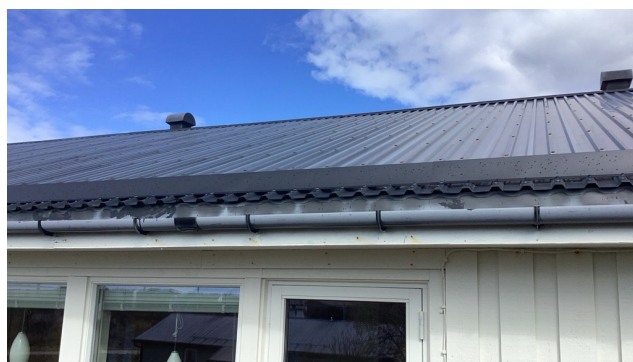
Det er påvist rust/korrosjon på taktekingen.

Vindskier har tegn til råteskade.

Det bør utføres lokal utbedring av rustskader på taktekingen for å hindre videre korrosjon og forlenge levetiden på taket.

Siden mer enn halvparten av forventet brukstid er oppbrukt, bør tilstanden overvåkes jevnlig, og det må påregnes utskiftning av takteking og undertak på sikt for å unngå lekkasjer og følgeskader på underliggende konstruksjoner.

Videre undersøkelse av taket bør utføres av fagperson under sikre forhold, da begrenset adkomst kan ha medført at skader ikke er avdekket. Manglende inspeksjon øker risikoen for skjulte skader.

Vindskier med tegn til råteskade bør utbedres eller skiftes ut for å forhindre ytterligere forringelse og skade på takkonstruksjonen.

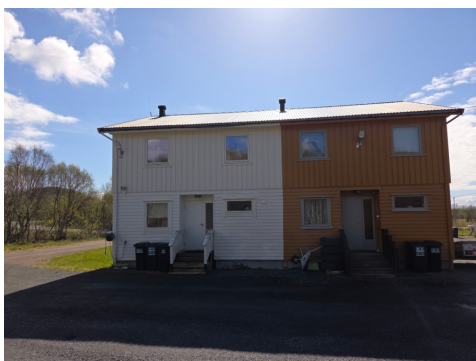
Det er skade på snøfangerbeslag på fasade mot sør.

Det bør monteres snøfangere på taket for å oppfylle kravene som gjaldt ved byggemeldingstidspunktet, og for å redusere risikoen for snørras som kan medføre fare for personer og skade på eiendom.

Skadet snøfangerbeslag på fasade mot sør bør utbedres for å sikre funksjon og hindre ytterligere skade.

Deformerte takrenner på fasade mot nord bør rettes opp eller skiftes ut for å sikre tilfredsstillende avrenning og unngå vannskader på fasade og grunnmur.

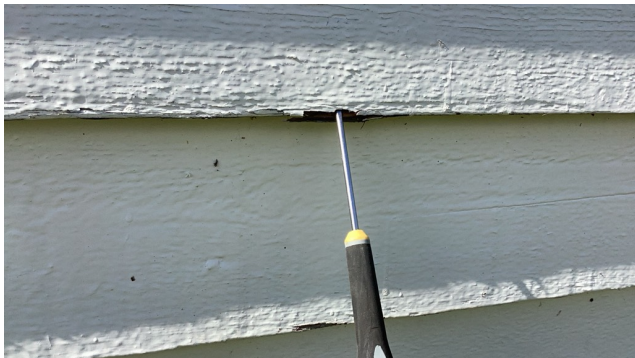
- Det er ingen eller liten lufting i nedre kant av kledning mot grunnmur.
- Det er påvist spredte råteskader i bordkledningen.

Manglende lufting og råteskader kan føre til redusert levetid på kledningen, økt fare for fuktinntrengning og ytterligere skader på veggkonstruksjonen.

Det bør etableres tilstrekkelig lufting i nedre kant av kledningen mot grunnmur for å sikre god uttørking og redusere risiko for fuktskader.

Råteskadet bordkledning bør skiftes ut for å hindre videre forringelse av fasaden og underliggende konstruksjoner.

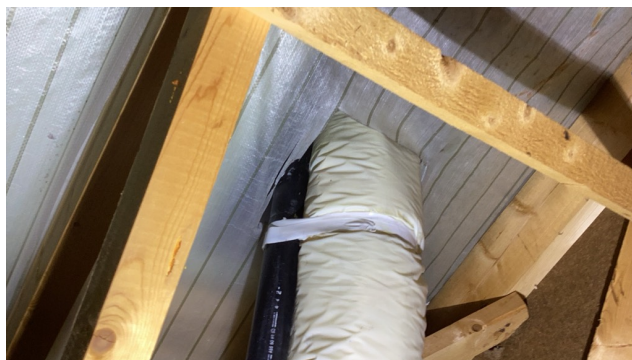
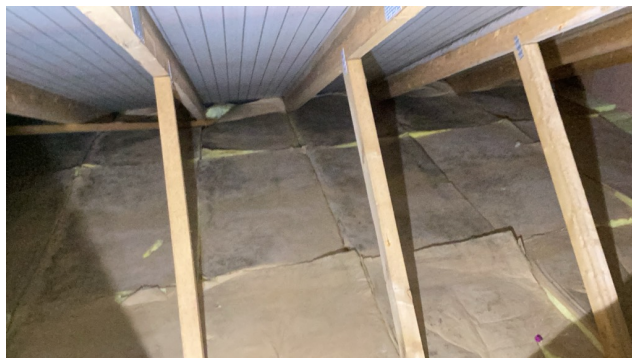
Det er påvist avvik rundt gjennomføringer i takflaten. Undertak rundt ventilasjonskanal er ikke tett.

Det bør utbedres rundt gjennomføringer i takflaten og undertaket må tettes rundt ventilasjonskanalen for å hindre vanninntrengning og fuktskader.

Punkttert dampspærre bør utbedres for å sikre tilstrekkelig fuktsperre og redusere risiko for kondens og muggdannelse.

Mugg på overflater må fjernes, og årsaken til fuktproblemet må utbedres for å unngå videre skade på konstruksjonen og helseisiko.

Ventileringen av takkonstruksjonen må forbedres, og luftespalter må åpnes for å sikre tilstrekkelig lufting og redusere risiko for fuktskader og mugg.

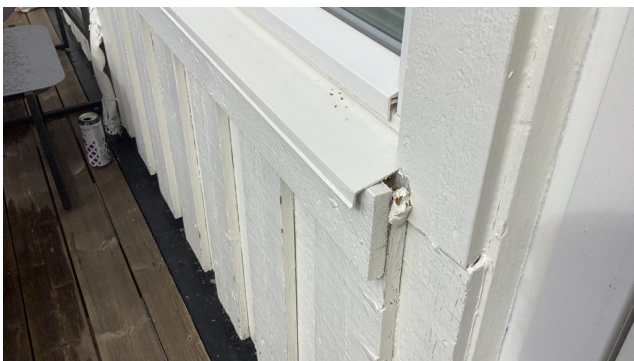
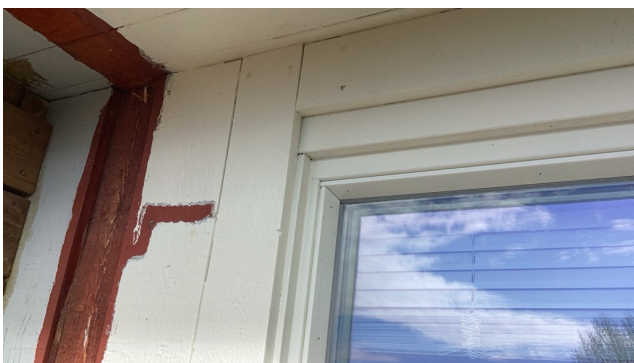
Det er påvist avvik rundt innsetningsdetaljer.

Manglende eller feilmonterte beslag kan føre til vanninntrengning og fuktskader i konstruksjonen, samt redusert levetid på vinduer og omkringliggende materialer.

Det bør monteres beslag over vinduene og sørges for korrekt luftespalte mellom treverk og beslag under vinduene. Løse eller feilmonterte beslag må festes eller skiftes ut.

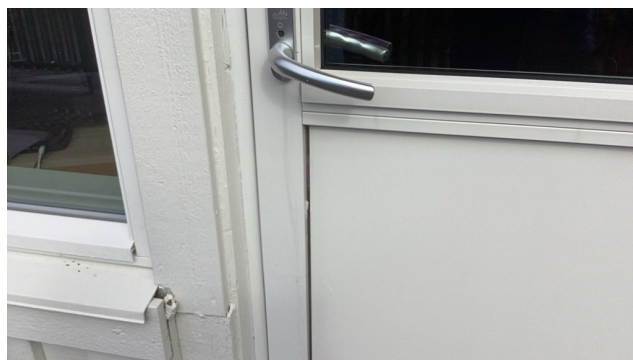
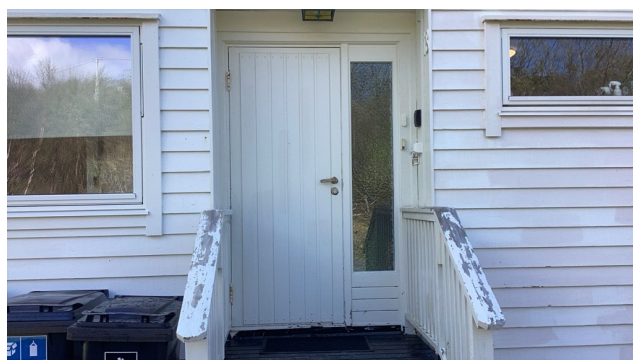
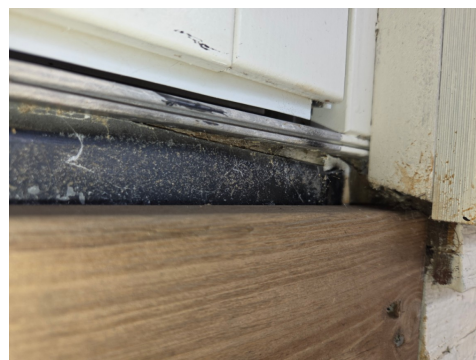
Det er påvist skade på dørpakning og manglende utvendig tetteliste på altandør.

Det er påvist avvik rundt innsetningsdetaljer. Det er ikke montert beslag over altandør og beslag under verandadør er ikke tett.

Det bør skiftes ut skadet dørpakning og monteres utvendig tetteliste på altandør for å sikre tilstrekkelig tetthet og forhindre varmetap og fuktinntrengning.

Beslag bør monteres over altandør og utbedres under verandadør for å hindre vanninntrengning og påfølgende fuktskader i konstruksjonen.

Hovedinngangsdør bør vedlikeholdes eller vurderes skiftet ut for å forhindre ytterligere slitasje og redusert funksjon.

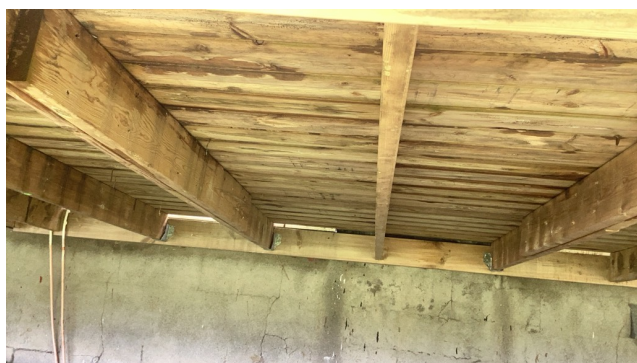
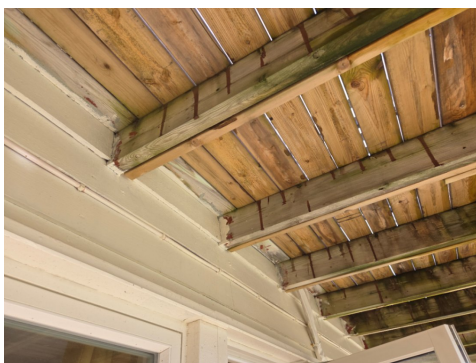
Bjelkelag som føres gjennom yttervegg bør undersøkes nærmere, løsningen kan medføre økt fare for fuktinntrengning og påfølgende skader i veggkonstruksjonen.

Det bør gjennomføres forsterkning eller utbedring av bjelkelaget for å redusere rystelser og sikre tilstrekkelig bæreevne, da dagens spennvidde overstiger anbefalingene.

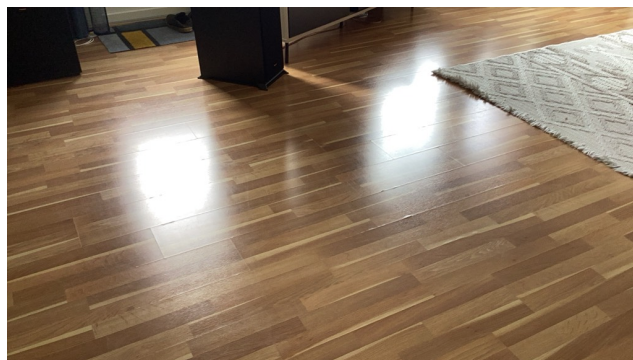
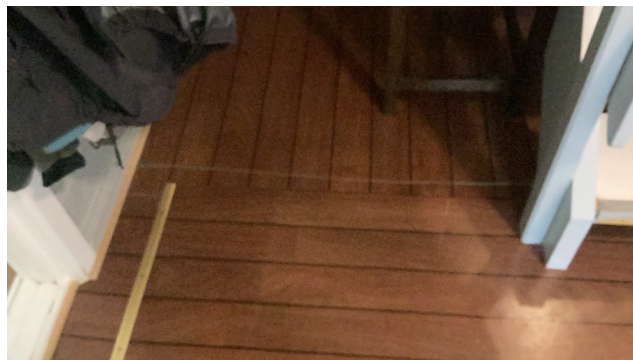
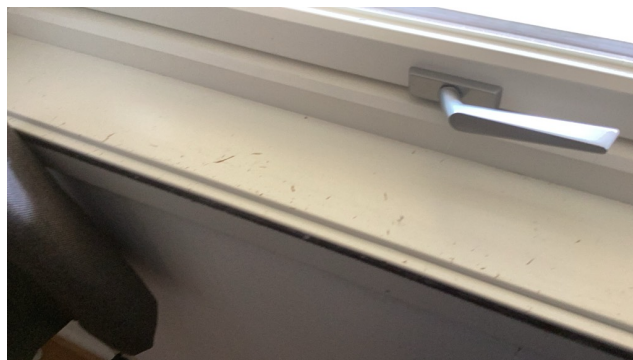
Det er påvist stedvis heksesot/støvkondens på overflater.

Gulvflater er i vesentlig grad preget slitasje, skader og ikke-fagmessig utførelse. Det blant annet er registrert fuktsvelling i laminatgulv og løse fliser i vindfang.

Boligen har vesentlig eldre overflater med bruksslitasje, slitasje fra husdyr og stedvis skader. Det er også registrert stedvis knirk i gulv.

Gulvflater med fuktsvelling, løse fliser, skader og ikke-fagmessig utførelse bør utbedres eller skiftes for å sikre tilfredsstillende funksjon og redusere risiko for ytterligere skader, fuktproblemer og redusert komfort.

Eldre og slitte overflater, samt knirk i gulv, bør vurderes utbedret for å opprettholde boligens standard og verdi.

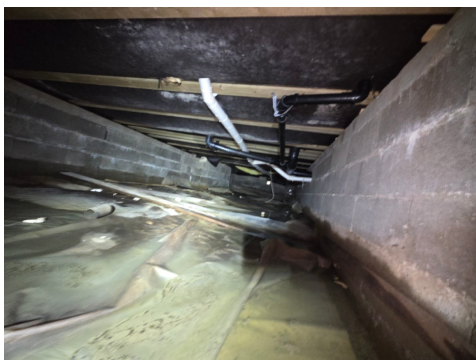
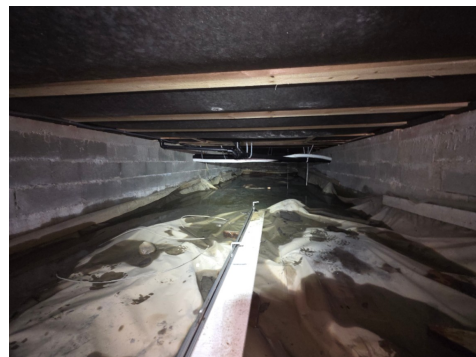
Det er vannspeil i store deler av krypkjelleren. Stubbeloftet er preget av muggvekst, og enkelte steder har stubbeloftet falt ned. Det forhøyede fuktnivået i krypkjelleren medfører risiko for skjulte fuktskader i konstruksjonen.

Dersom tiltak ikke gjennomføres, er det økt risiko for råte, mugg, sopp, dårlig inneklima og skader på bærende konstruksjoner, noe som kan medføre betydelige utbedringskostnader.

Det må iverksettes tiltak for å fjerne vannet og redusere fuktigheten i krypkjelleren, for eksempel ved drenering og etablering av fuktsperre.

Videre undersøkelser bør gjennomføres for å kartlegge omfanget av eventuelle skjulte fuktskader i konstruksjonen, spesielt i utilgjengelige områder.

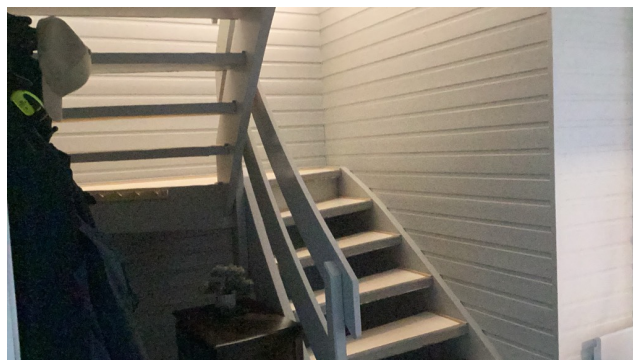
Det er registrert knirk i trapp og overflater er generelt preget av elde, slitasje og skader.

Det bør gjennomføres nærmere undersøkelser for å avdekke årsaken til knirk og vurdere nødvendige utbedringer.

Tiltak for å redusere knirk og utbedre slitasje og skader på overflater bør vurderes, for å unngå ytterligere forringelse av trappens funksjon og levetid.

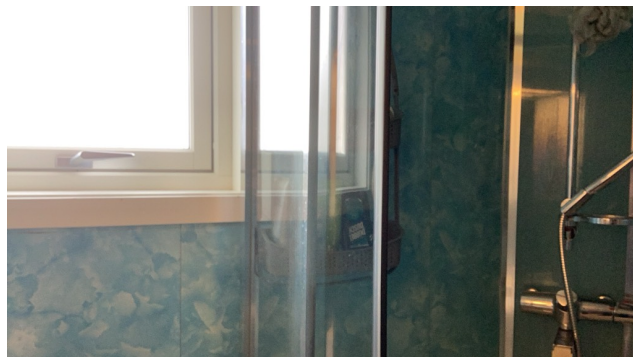
- Det er vindu/dør med ikke fuktbestandige materialer i våtsonen (ved vask, dusj, badekar, osv.), løsningen eller byggematerialet er uegnet.

Løsningen vil ikke fungere uten dusjkabinett.

Dersom dusjkabinett fjernes vil avviket medføre oppfukning, oppsvelling og forringelse av materialer samt fuktskader på tilstøtende konstruksjoner.

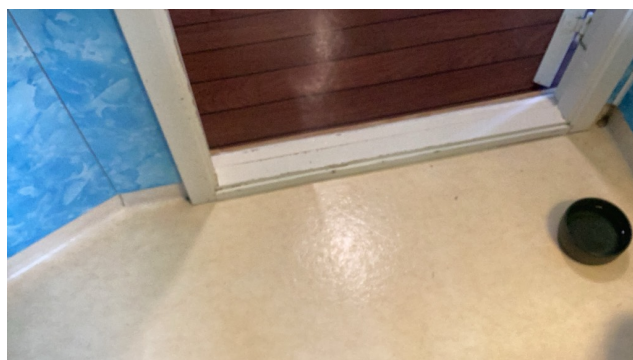
Bakfall og tilnærmet flatt gulv gir økt fare for at vann ikke ledes til sluk, noe som kan medføre vannskader. Tiltak bør vurderes for å sikre tilfredsstillende fall mot sluk.

Utførelsen tilsier økt risiko for spredning av vann til tilstøtende rom ved en ukontrollert hendelse. Montering av lekkasjedetektor med automatisk stengefunksjon kan vurderes.

Mangelfull utførelse av belegget i hjørner og manglende oppkant på membran ved dør bør utbedres for å redusere risiko for fuktskader i tilstøtende konstruksjoner.

For å få tilstandsgrad 0 eller 1 må gulvet bygges om, for å få riktig fall til sluk. Det vil imidlertid sjelden være økonomisk rasjonelt som et enkeltstående tiltak. Ved en eventuell renovering, påse at våtrommet bygges med riktig fall til sluk.

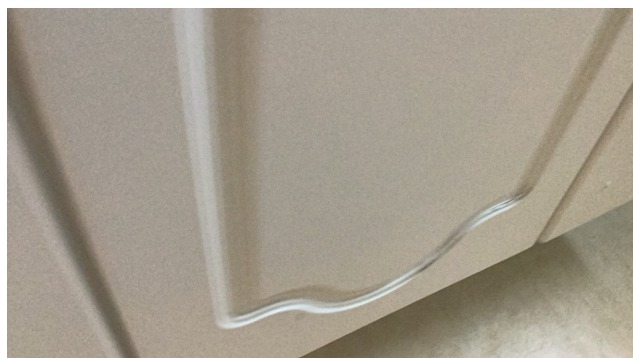
Eldre innredning med normal bruksslitasje og stedvis fuktskader.

Innredningen bør vurderes for utskifting eller utbedring for å hindre videre utvikling av fuktskader og for å sikre funksjon og hygiene. Konsekvensen av å ikke utbedre kan være økt risiko for ytterligere fuktskader, redusert levetid på innredningen og mulig skade på tilstøtende konstruksjoner.

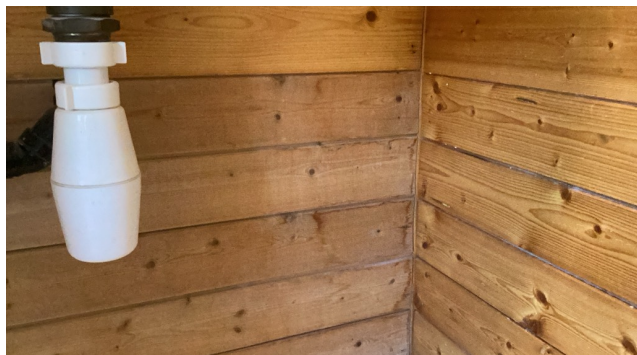
Det er fuktskjolder på panel ved skyllekar.

Det bør iverksettes tiltak for å utbedre fuktskjolder på panel ved skyllekar, samt bytte ut eller fuktbeskyttede materialer i våtsone ved skyllekar, da dagens løsning medfører økt risiko for fuktskader og følgeskader på konstruksjonen.

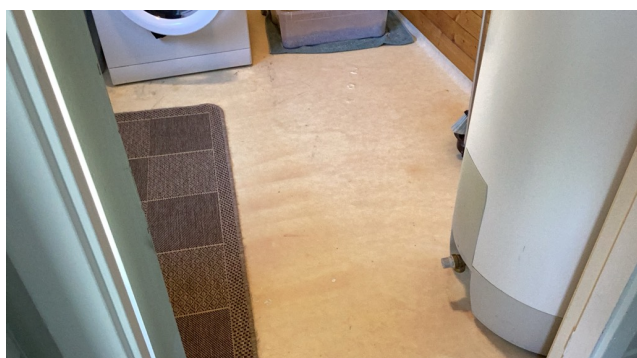
Det er registrert skader/deformasjon i belegget.

Manglende fall og skader i belegget medfører økt risiko for vannansamling og fuktskader i konstruksjonen, noe som kan føre til omfattende følgeskader over tid.

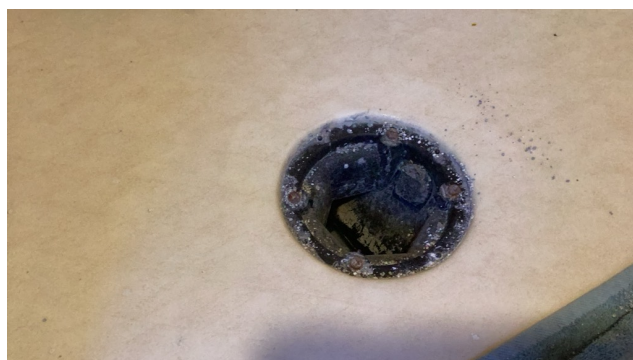
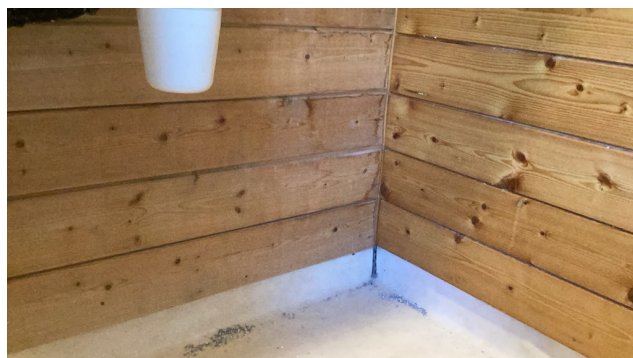
Aldret tettesjikt og sluk medfører økt risiko for lekkasjer og fuktskader, og det anbefales derfor oppgradering for å redusere faren for skader på bygningen.

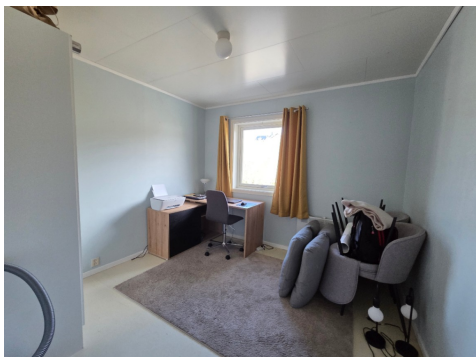
Det er påvist mangelfull ventilasjon i boligen.

Ventilasjonsløsningen bør utbedres for å sikre tilstrekkelig luftutskifting i boligen. Mangelfull ventilasjon kan føre til dårlig innneklima, økt risiko for fukt- og muggskader, samt helseplager for beboerne.
