# Tilstandsrapport

Enebolig

Lårdalsvegen 1041, 3891 HØYDALSMO

Befaringsdato: 30.05.2024

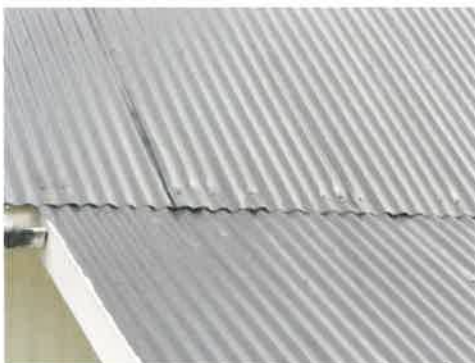
### TG2 Nedløp og beslag

Taknedløp går rett til rør i grunnen på ene siden av boligen, andre siden er det ikke takrenne. det bør sperres av pga det finnes ikke snøstoppere.

- Det er ikke tilfredsstillende bortledning av vann fra taknedløp ved grunnmur.
- Det er påvist avvik i beslagløsninger.
- Det mangler snøfangere på hele eller deler av taket, men det var ikke krav om dette på byggemeldingstidspunktet.
- Det mangler tilfredsstillende adkomst til pipe for feier.
- Mer enn halvparten av forventet brukstid er passert på renner/nedløp/beslag.

- Det bør lages system for bortledning av vann fra taknedløp ved grunnmur.
- Overvåk tilstanden jevnlig. For å få tilstandsgrad 0 eller 1 må beslag/renner/nedløp skiftes ut, men tidspunktet for når dette er nødvendig er vanskelig å si noe om.
- Stigetrinn og plattform for feier må monteres.

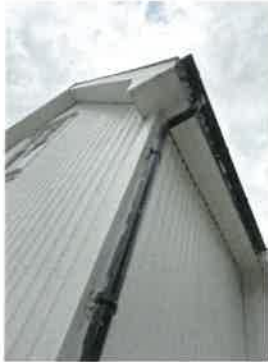
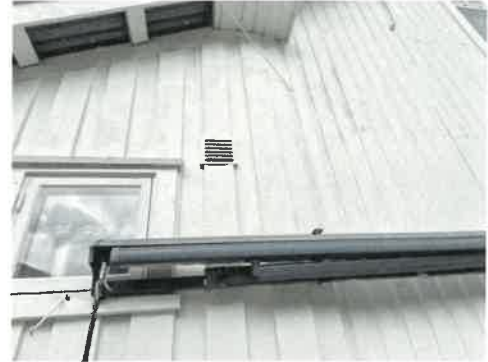
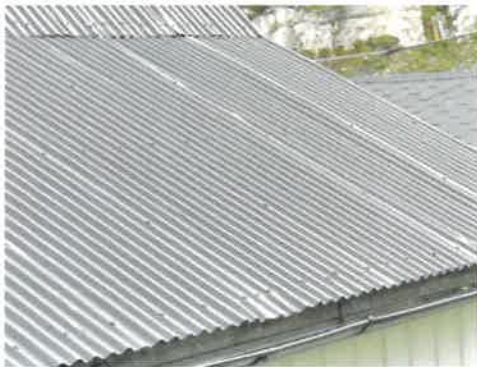
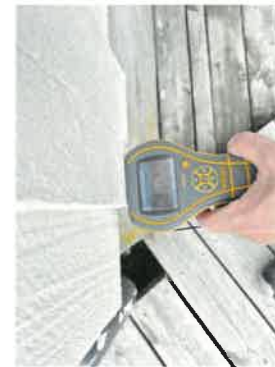
## TG 2 Veggkonstruksjon

Fukt søk i kledning, det ble påvist stedvis fukt i nordside av kledning. Fasade er sanblåst og nylig malt med norsjø maling.

- Det bør foretas tiltak for å bedre lufting av kledningen.
- Det er ikke behov for utbedringstiltak.

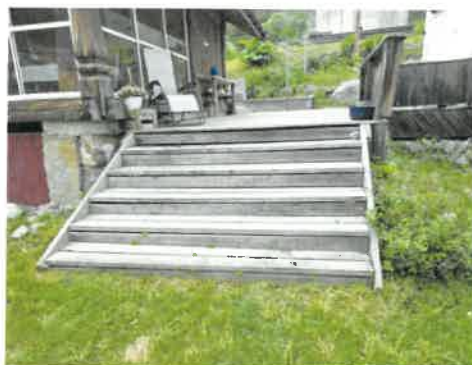
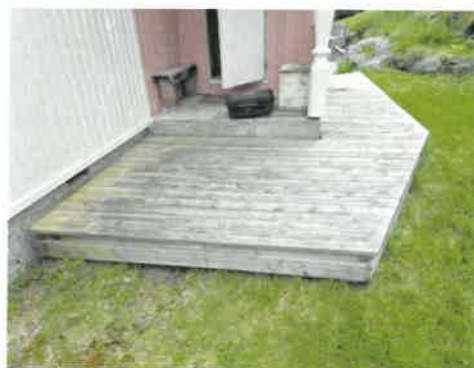
## 📍 TG 2 Balkonger, terrasser og rom under balkonger

Terrassen er tilkomst fra hoved etg og fra terreng, byggemateriale er tre med tilhørende rekkverk. Det er ikke tilkomst under plattning så fundamentering ikke undersøkt.

- Åpninger i rekkverk er ikke i henhold til krav i dagens forskrifter.
- Det er avvik:
- Det er påvist at dekke på terrassen har en del sprekker.

Ved fukt søk var det stedvis fukt utslag.

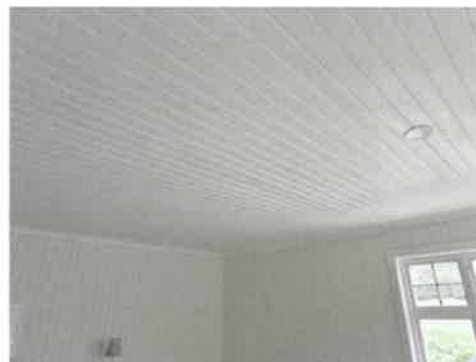
### TB 2 Etasjeskille/gulv mot grunn

Boligen har etasjeskille i trebjelkelag, det er foretatt fuktsøk uten å avdekke unormal fukt, for under etg rom under terreng. Det er knirk i etg skille /gulv.

- Målt høydeforskjell på mellom 10 - 20 mm innenfor en lengde på 2 meter. Tilstandsgrad 2 gis med bakgrunn i standardens krav til godkjente måleavvik.

- For å få tilstandsgrad 0 eller 1 må høydeforskjeller rettes opp. Det vil imidlertid sjelden være økonomisk rasjonelt som et enkeltstående tiltak i en bolig som dette. Dersom boligen en gang skal renoveres, kan man vurdere slike tiltak.

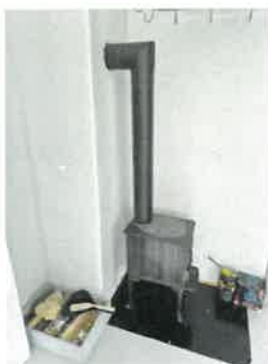
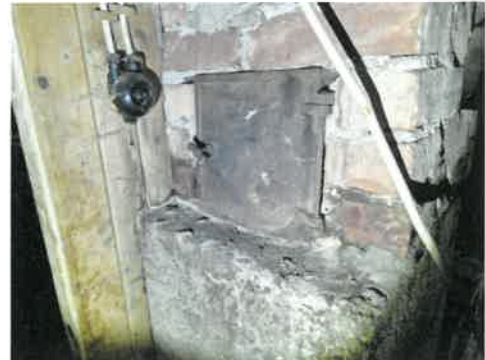
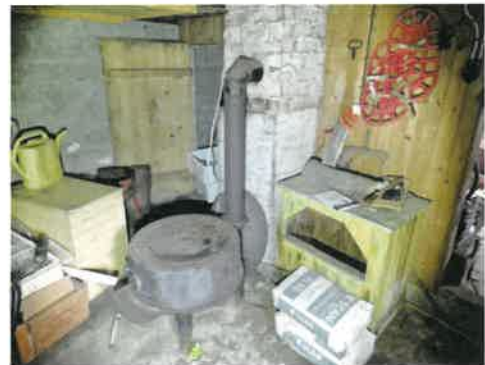
## TG 2 Rom Under Terreng

Hulltaking ikke foretatt, dette fordi det er betong/leca rett mot grunn og som er synlig, det ble utført stedvis fukt søk. Det ble registrert middels fukt i den vegg som er mot bakke terreng.

- Det er påvist indikasjoner på noe fuktgjennomtrenging i kjellergulv.
- Det er påvist indikasjoner på noe fuktgjennomtrenging inn i kjellermur.
- Det er registrert fuktskjolder/fuktskader på overflater.
- Kjeller har begrenset ventilering/luftgjennomstrømming.

- Det må foretas ytterligere undersøkelser for å fastslå omfang/årsak.
- Det påviste fuktnivå gir grunn til å overvåke konstruksjonen jevnlig for å se utvikling over tid, og eventuelt foreta tiltak for å unngå fuktskader.

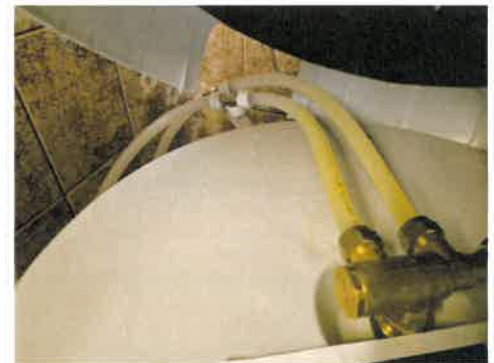
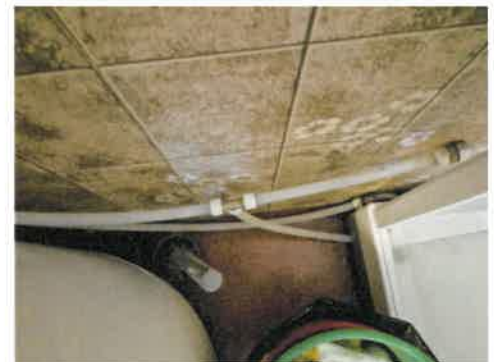
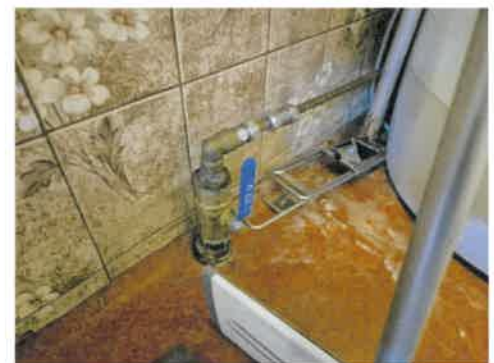
## TO 2 Avløpsrør

110mm pvc (plast) rør går ut gjennom gulv under etg og til kloakk. Flere av rørene er kledd igjen i under etg med tanke på frost.

- Det er opplyst av eier om at det ikke er stakeluke på avløpsanlegget. Dette bør etableres.
- Anlegget bør sjekkes av fagperson.

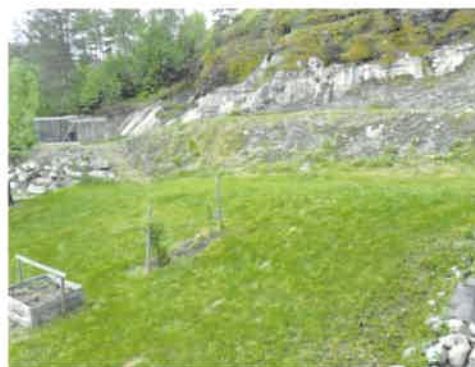
### TG 2 Drenering

Drensør har gått over sin halverte brukstid, det bør kjøres video av rør for å konstatere bedre tilstand. ut ifra fukt problematikk under etg bør det graves opp og fornyes i henhold til byggforsk sin utførelse.

- Det mangler, eller på grunn av alder er det sannsynlig at det mangler, utvendig fuktsikring av grunnmuren ved kjeller/underetasje.
- Mer enn halvparten av forventet levetid på drenering er overskredet.

- Overvåk tilstanden jevnlig. For å få tilstandsgrad 0 eller 1 må dreneringen skiftes ut, men tidspunktet for når dette er nødvendig er vanskelig å si noe om. Bruken av underetg/kjeller vil og være avgjørende.

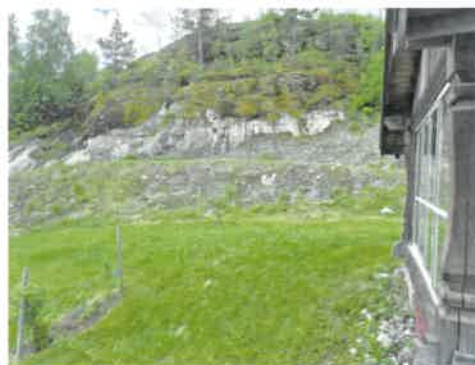
### TG 2 Grunnmur og fundamenter

støpt heldekkende betong fundament på stedlige masser.

- Det er registrert horisontalriss som er symptom på jordtrykk.

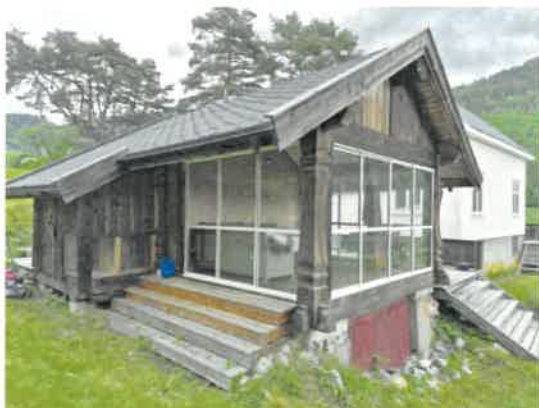
Det gis TG2 på bygget pga manglende taknedløp, manglende snøstopper, manglende sikkerhet rundt åpen peis i innplassert peis stue.
