Tilstandsrapport

Enebolig

Terneveien 8, 9800 VADSØ

Rapportdato: 03.10.2025

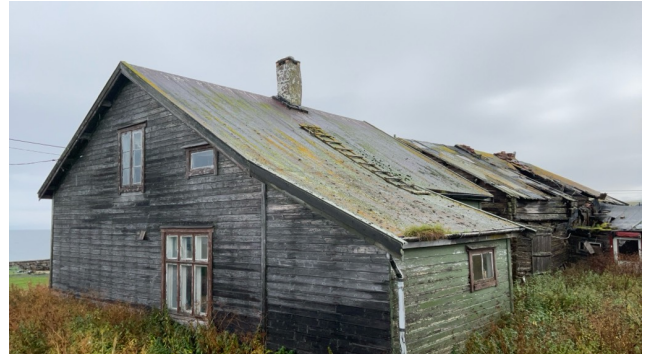
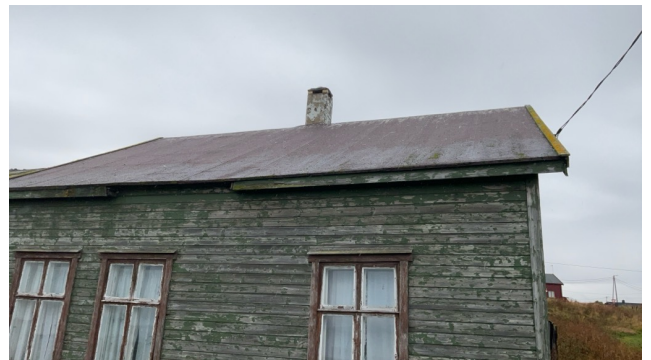
Åpninger i taktekking medfører økt risiko for vanninntrengning, fuktskader i undertak og konstruksjoner, samt redusert levetid på takkonstruksjonen. Manglende tiltak kan resultere i omfattende reparasjonsbehov og økte kostnader over tid.

Det anbefales snarlig utbedring eller full utskifting av taktekkingen. Overgangen til skorsteinen må tettes forskriftsmessig for å hindre videre skadeutvikling.

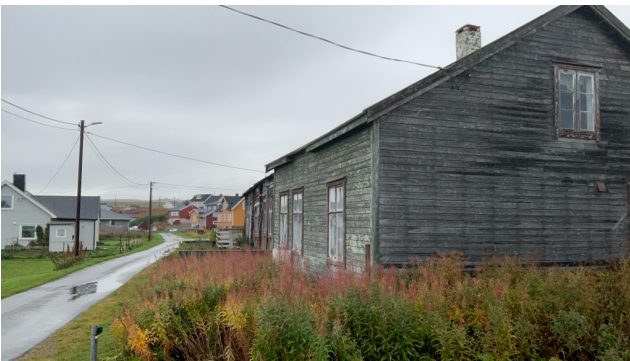
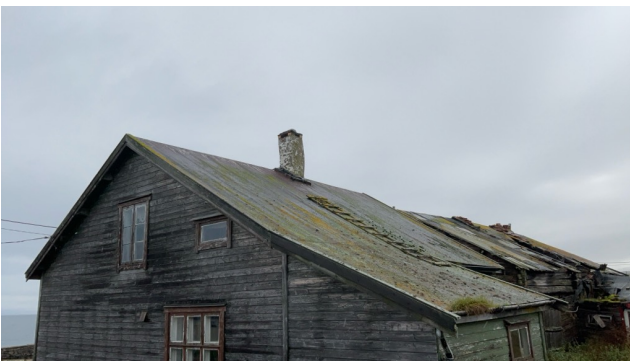
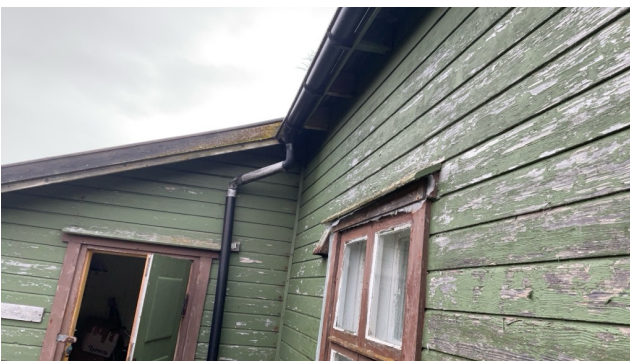
Det er kun montert takrenner på deler av boligen. Pipebeslag mangler på taket, noe som har medført lekkasje ved overgangen til pipen. Det er i tillegg observert manglende takstige og feierplattform.

Manglende takrenner kan føre til ukontrollert vannavrenning med påfølgende skader på fasade, grunnmur og utearealer. Fravær av pipebeslag har allerede resultert i lekkasje, med risiko for fuktskader i takkonstruksjonen. Manglende takstige og plattform innebærer at feiervesenet kan nekte å utføre feiing og tilsyn, noe som kan gi pålegg om utbedring samt brannsikkerhetsmessige konsekvenser.

- Tiltak:
- Andre tiltak:
- Det bør lages system for bortledning av vann fra taknedløp ved grunnmur.
- Avvik i beslagløsninger må utbedres.

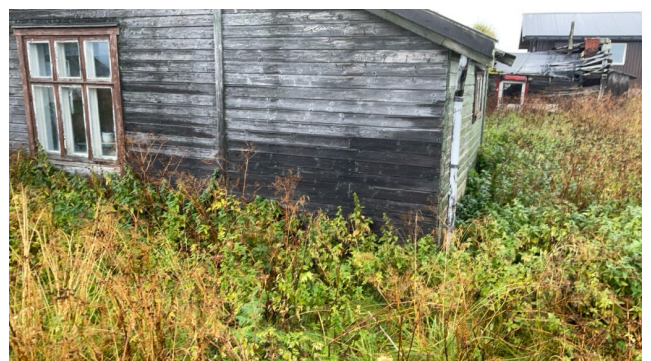
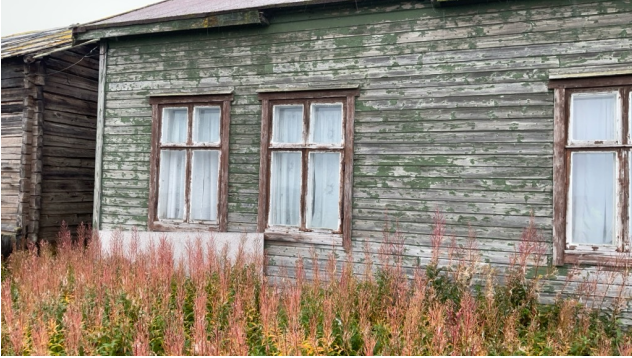
Det er observert betydelige råteskader og synlige fuktskader og manglende utvendig vedlikehold i bygningsdeler. Videre er det registrert manglende lufting, skader på utvendig kledning samt skjevhet i konstruksjonen.

Råte- og fuktskader kan medføre svekket bæreevne og redusert levetid for bygningskonstruksjonene. Manglende lufting vil kunne gi økt risiko for ytterligere fukt- og råteskader. Skader på kledning reduserer byggets beskyttelse mot nedbør og forverrer skadeutviklingen. Skjevheter i konstruksjonen kan være tegn på underliggende setningsskader eller svekkede bærekonstruksjoner, noe som kan kreve omfattende utbedring.

Skadede og råtesvekkede konstruksjoner må skiftes ut
Utvendig kledning må utskiftes

Det bør etableres tilfredsstillende lufting for å hindre videre fuktproblematikk.

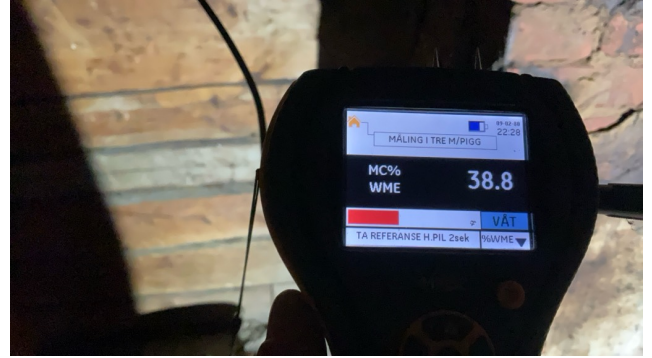
Det er observert omfattende skjevheter i takkonstruksjonen. Videre er det registrert fukt- og råteskader, samt lekkasjer ved gjennomføringer i taket.

Fukt ved gjennomføringen ved pipen kan medføre lekkasjer, ytterligere fuktskader, muggvekst og redusert innemiljø.

fukt ved pipe

Tettingsarbeid ved gjennomføringen ved pipen må utføres forskriftsmessig for å hindre lekkasjer.

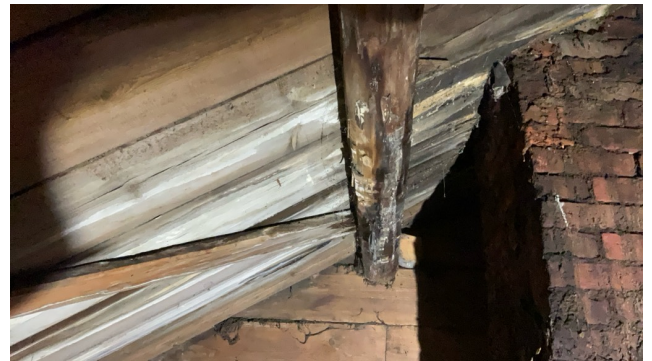
Råteskader i undertaket kan svekke takkonstruksjonens bæreevne og føre til følgeskader på underliggende bygningsdeler.

råteskade ved pipe

Bytt ut eller forsterk råteskadede deler i undertaket.

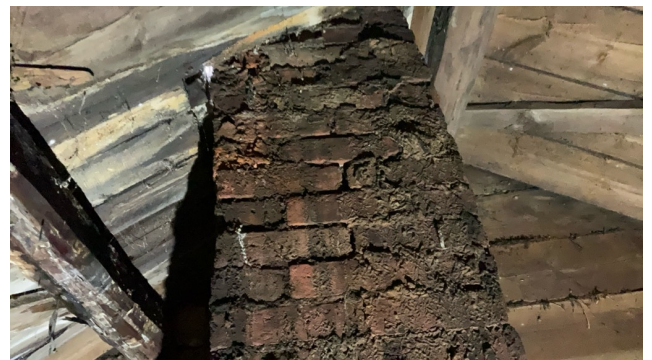
åpning ved pipe mangler beslag

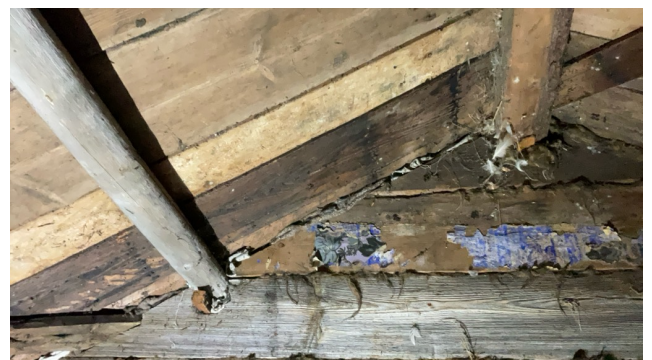
begynnend råteskade undertak

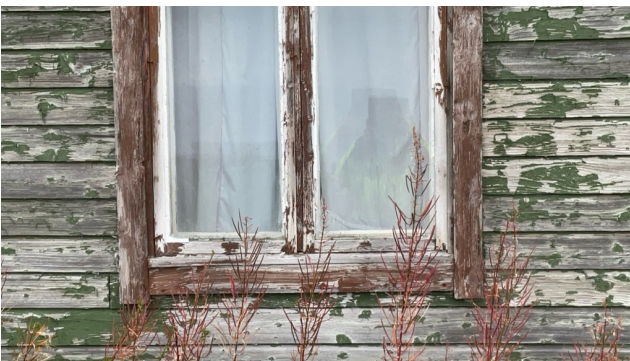
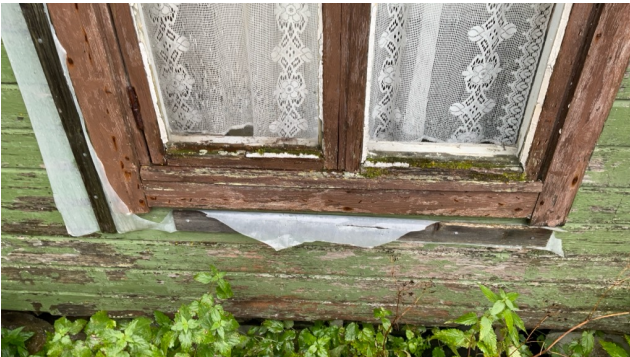
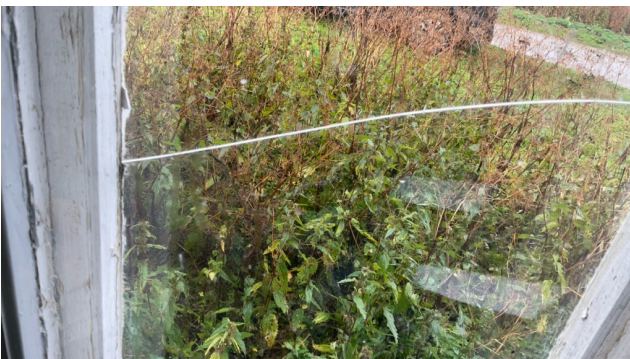
Vinduer fremstår med råteskader og sprekker i treverket, det er også registrert spurkne glass i vinduer, samt vinduene er vanskelig å åpne

Vinduer fremstår i så dårlig stand, at alle vinduer må skiftes

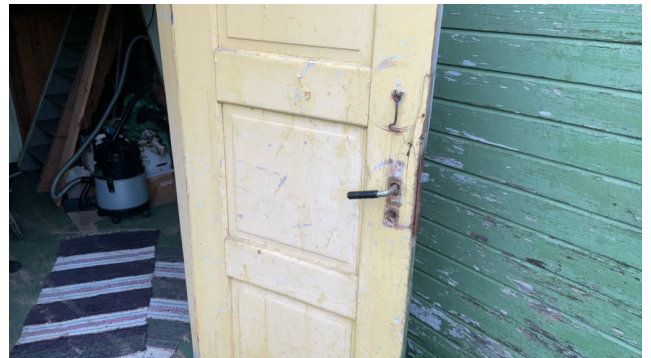
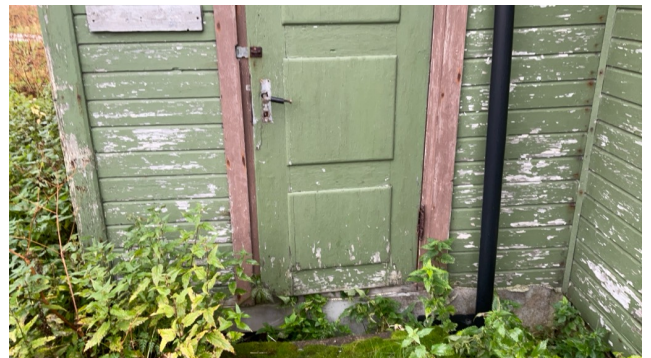
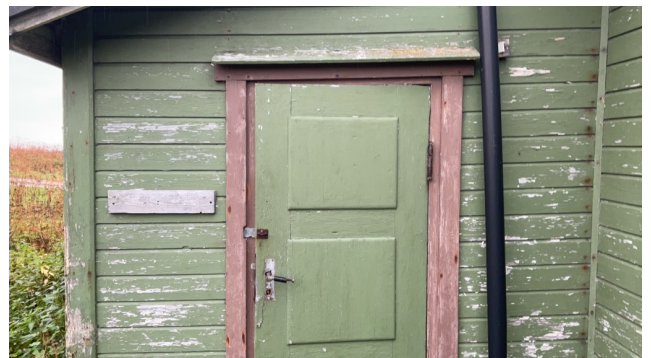
- Det er påvist utetthet/åpning mellom dørblad og dørkarm. Dvs. at kaldtrekk kan oppstå.
 - Karmene i dører er værslitte utvendig og det er sprekker i treverket.
- Ytterdøra er defekt, den fremstår med sprekker og råteskader, for å åpne og lukke døra må det brukes hjelpemidler

En dør som må åpnes med hjelpemidler kan utgjøre risiko ved rømmingssituasjoner og reduserer brukervennligheten.

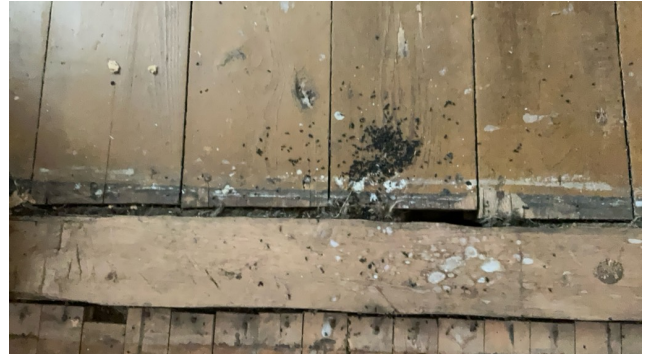
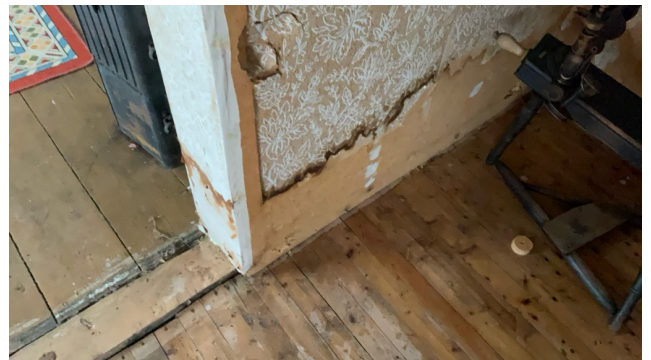
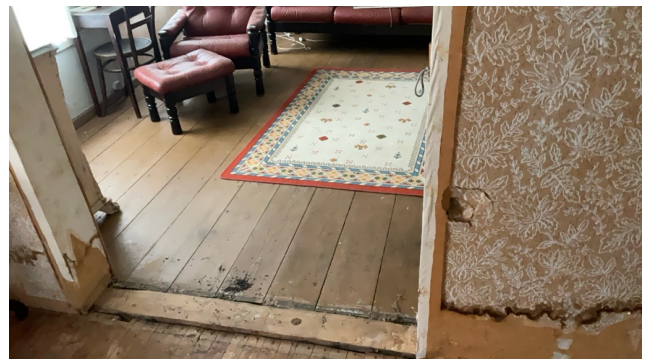
Gulvet har flere hull, ca. 45 mm i diameter, forårsaket av tidligere vannskade på ca. 30 cm over gulv, samt isdannelse på gulvet.

Ubehandlete hull og tidligere vannskader kan føre til videre skader på gulv og underliggende konstruksjoner, inkludert muggvekst og svekket bæreevne.

Fjern museekskremer og gjennomfør tiltak for å hindre ny museaktivitet, som tetting av hull og sprekker.

Puss og mal overflater med avflasket maling; utbedre merker og småskader i vegger og himling.

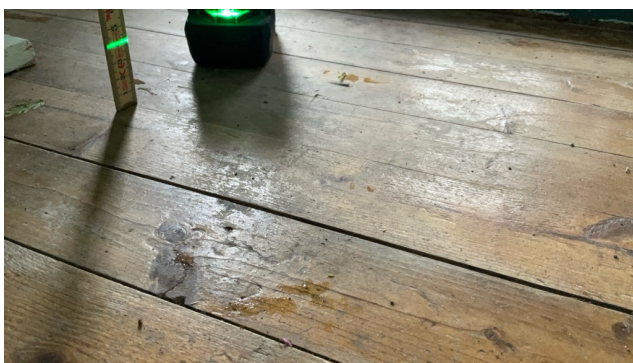
Laserpunkt

Gulvet har høydeforskjeller på ca. 25 mm innenfor 2 meter fra laserpunktet, og over 40 mm over hele rommet, ca. 4 meter fra laserpunktet. Dette overskrider gjeldende toleransekrav for planhet på gulv.

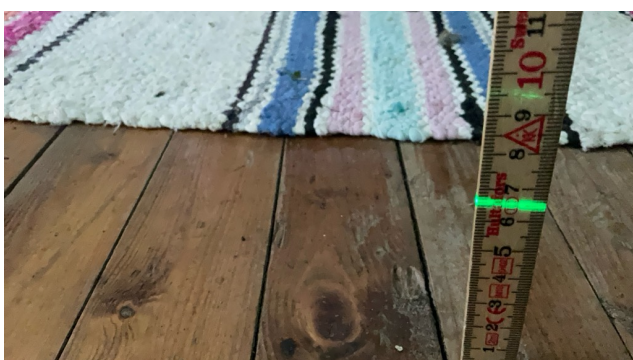
ca 2 meter fra laserpunkt , 25 mm høydeavvik

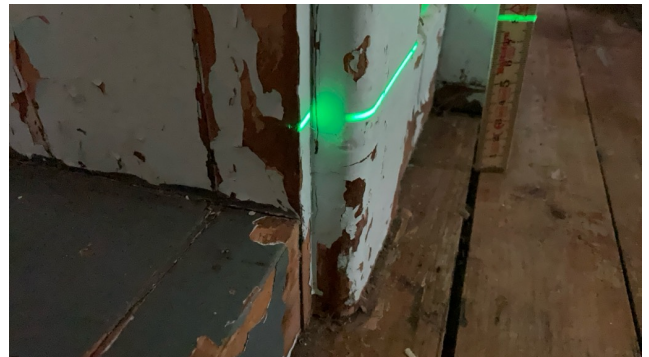
4 meter fra laserpunkt , 40mm høydeavvik

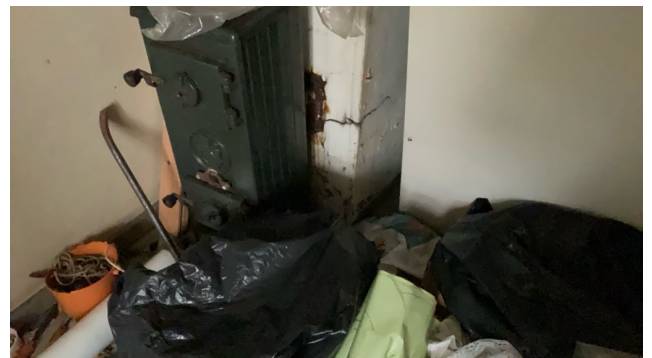
Manglende tetting mellom etasjeskiller kan gi trekk, energitap, fuktskader og redusert inneklimate.

Pipe ikke tett i etasjeskille ,

Tetting mellom etasjeskiller bør utbedres for å hindre trekk, varmetap og fuktskader.

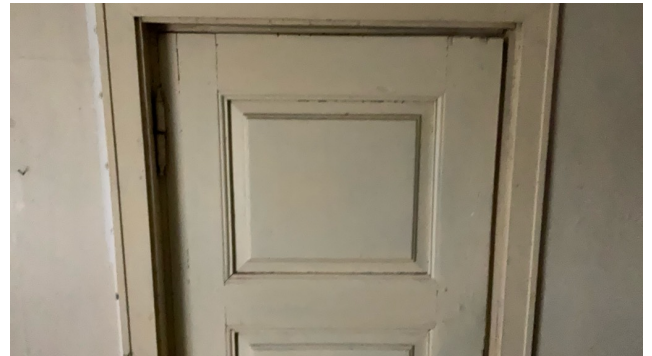
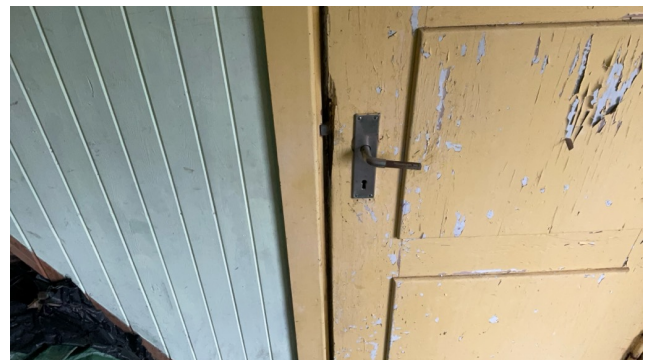
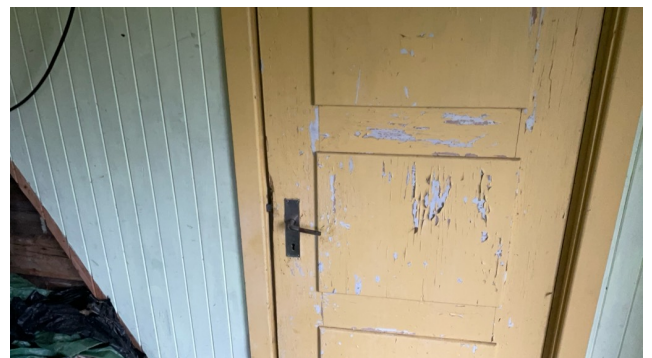
Det er påvist skade samt avflasset behandling på dører, dørene tar i karm, og er vanskelig å åpne og lukke, samt defekte dørvrider

Enkelte dører tar i karmen og er noe vanskelige å åpne, og bør derfor justeres for å sikre optimal funksjon. I tillegg er det påvist slitasje på malingen på noen dører, som bør behandles for å beskytte overflaten og opprettholde et godt estetisk utseende. Utskifting av dørene må vurderes

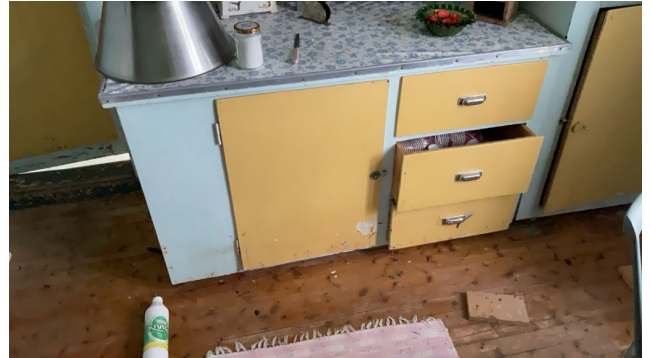
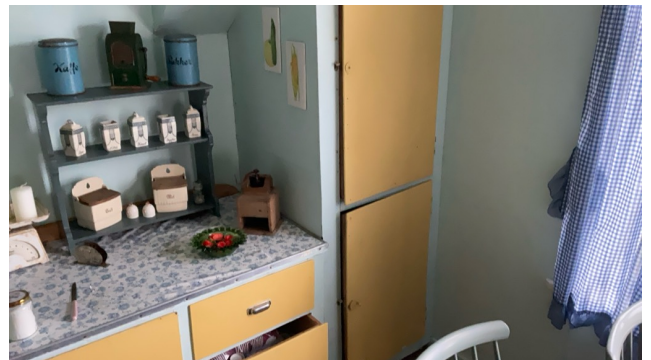
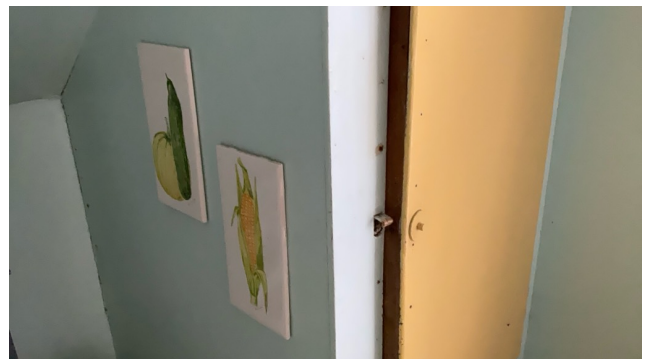
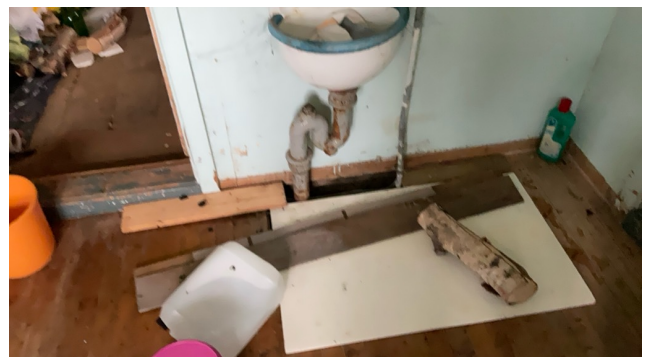
Påvist fukt i gulvet på kjøkkenet.

Hull og fukt i gulvet kan føre til ytterligere skader på gulvkonstruksjonen og mulig muggvekst.

Undersøk årsak til fukt og utbedre for å forhindre videre skader.

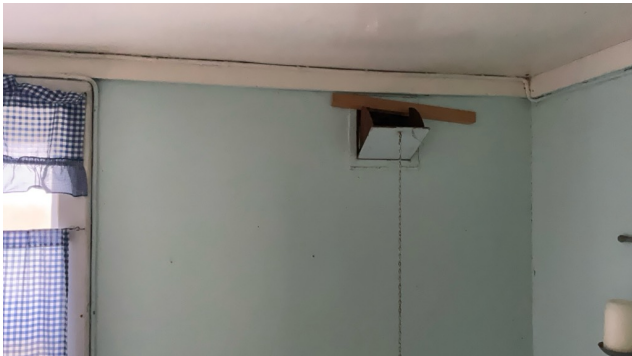
- Det er manglende forsert mekanisk avtrekk fra kokesone i kjøkkenet.
- Det er registrert avvik med avtrekk.
- Rommet har ingen ventilasjon.

Det må etableres ventilator med avtrekk ut på kjøkkenet

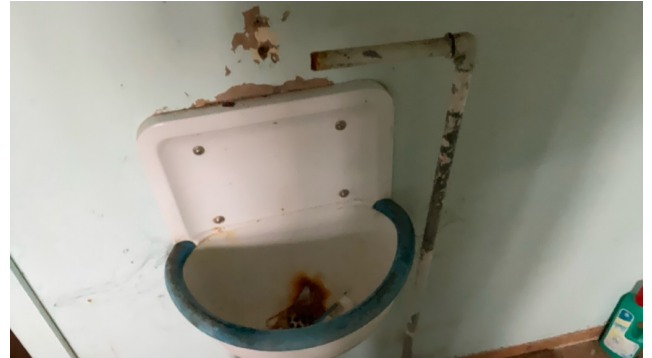
Manglende kranser og utilgjengelig stoppekran kan hindre normal bruk av vann og skape risiko ved lekkasjer.

vannrør på kjøkken uten kran

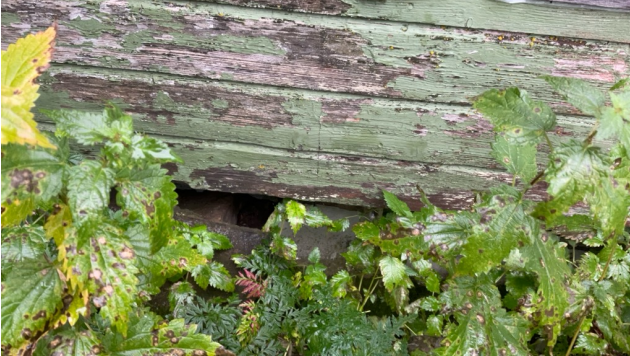
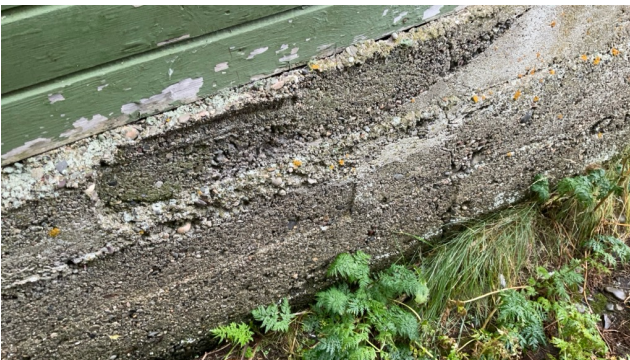
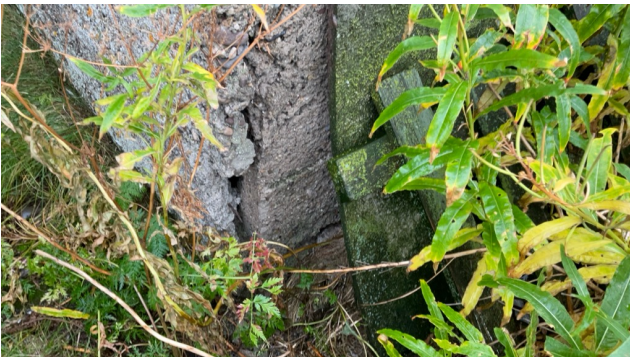
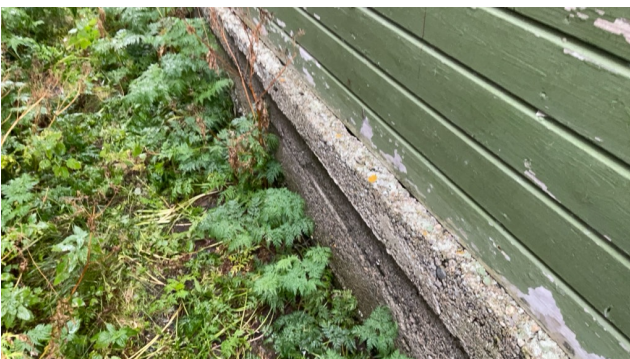
Det er observert ,sprekkdannelse i grunnmuren, samt grunnmuren ligger delvis utenfor bunnsvillen på veggkonstruksjonen.

Risiko for fuktskader og redusert sikkerhet i boligen.

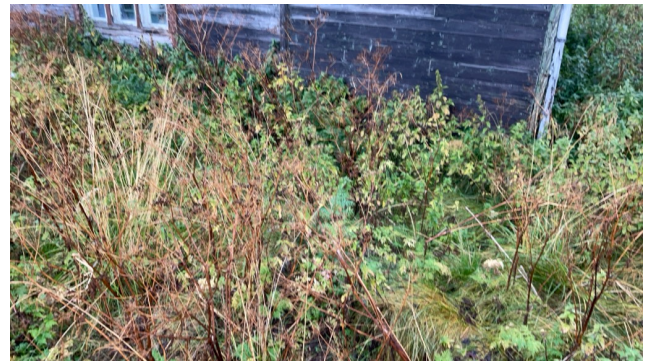
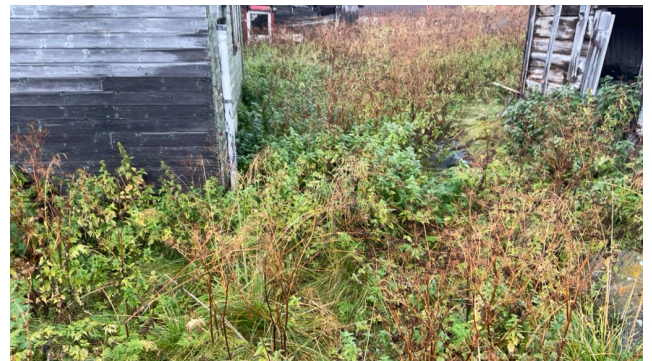
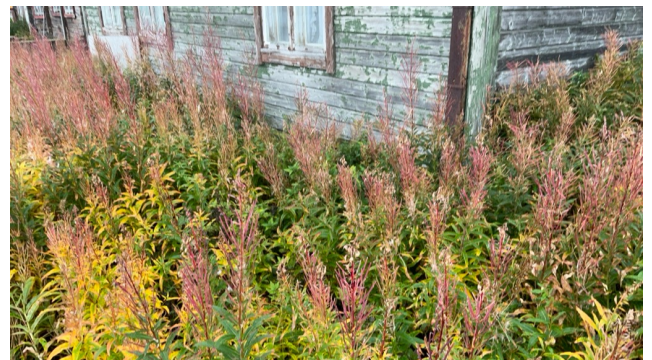
Boligen står i forholdsvis flatt terreng. Det registreres ikke tilstrekkelig fall fra grunnmuren, som kan være utsatt for vanntilsig

Det anbefales å sørge for at terrenget har tilstrekkelig helling bort fra grunnmuren for å lede overflatevann bort fra bygget. For å hindre unødvendig fuktbelastning på utvendig fuktsikring og drenering, bør det vurderes å jevne ut terrenget slik at det har en god helling vekk fra grunnmuren, ideelt sett i en avstand på ca. 3 meter. Dette tiltaket vil bidra til å unngå vannansamlinger og redusere risikoen for fuktskader på grunnmuren og kjeller.
