Tilstandsrapport

Fritidsbolig

Grepperødveien 32, 1591 SPERREBOTN

Befaringsdato: 24.06.2026

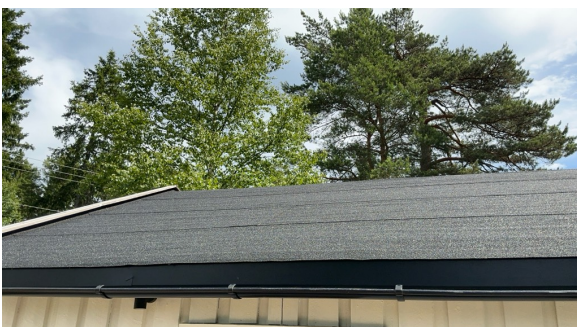
Papptecking fra 2019

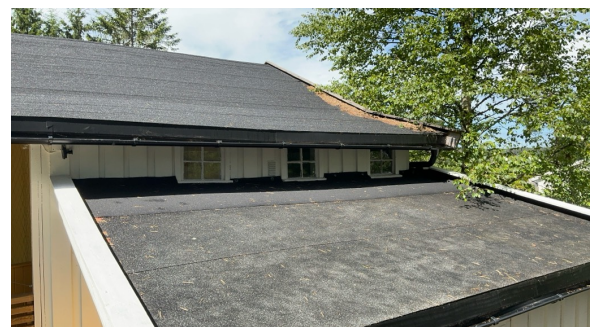
Papptecking på boden er ikke lagt bak kledningen, men utenpå kledningen.

Pappen på bodtaket må legges bak kledningen, ellers er det fare for å få vann inn under taktekingen.

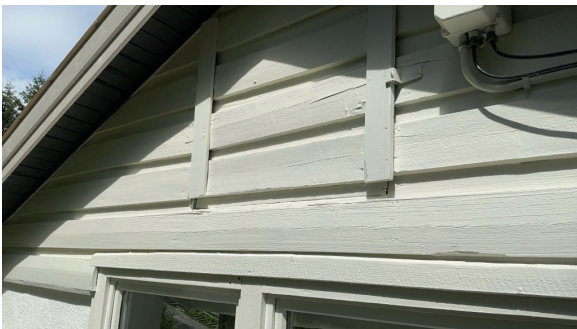
- Det er ingen eller liten lufting i nedre kant av kledning mot grunnmur.
- Det er værslitt/oppsprukket trevirke/trepaneler.

Noe værslitt/oppsprukket trevirke/trepaneler.

- Lokal utbedring må utføres.

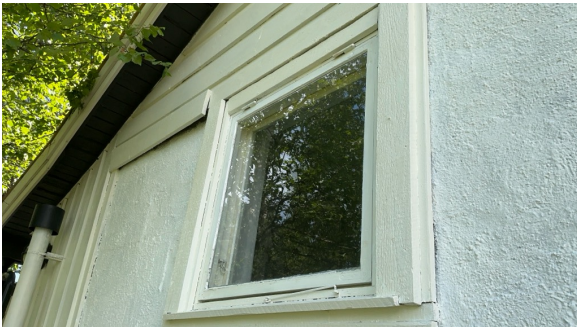
Vinduene er nymalte.

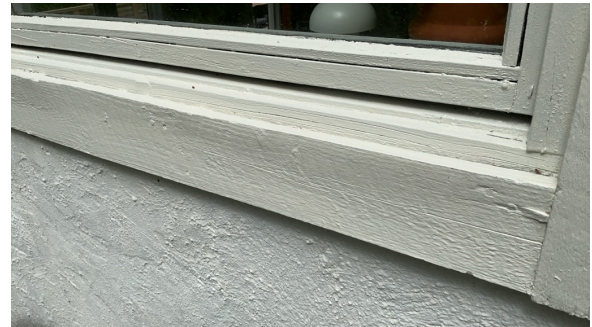
- Det er påvist at enkelte vinduer er vanskelig å åpne/lukke.
- Karmene i vinduer er slitte og det er sprekker i trevirket.

Værslitasje på karmene.

- Vinduer må justeres.
- Det må påregnes noe vedlikehold og at enkelte vinduer må skiftes ut.

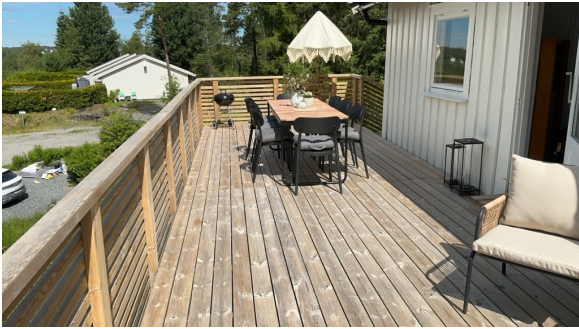
Terrassen

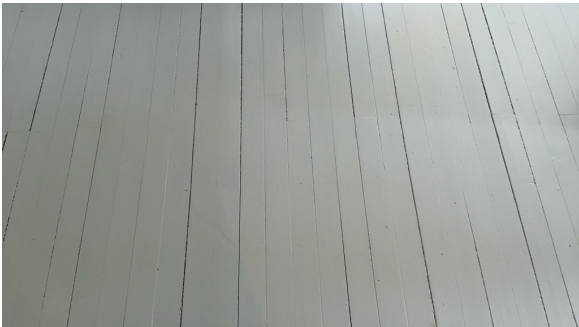
Nymalte gulv.

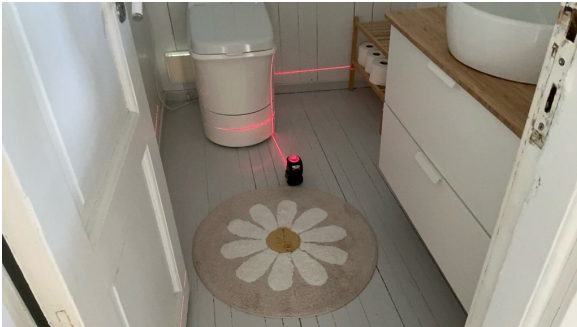
• Målt høydeforskjell på over 30 mm gjennom hele rommet. Tilstandsgrad 3 gis med bakgrunn i standardens krav til godkjente måleavvik.

Opp til ca 40 mm skjevhet i stua og opp til ca 50 mm skjevhet på toalettrommet.

Opp til ca 50 mmm skjevhet på toalettrommet.

• For å få tilstandsgrad 0 eller 1 må høydeforskjeller rettes opp. Det vil imidlertid sjelden være økonomisk rasjonelt som et enkeltstående tiltak i en bolig som dette. Dersom boligen en gang skal renoveres, kan man vurdere slike tiltak.

Kostnadsestimat: 20 000 - 100 000

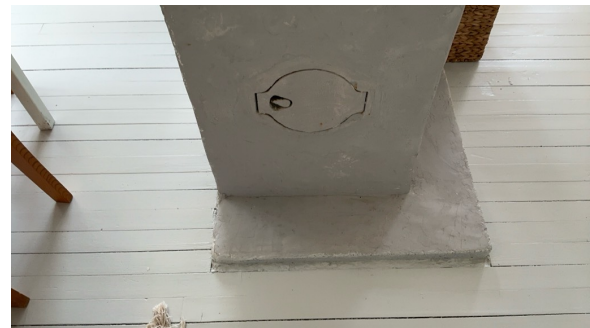
- Ildfast plate mangler på gulvet under sotluke/feieluke på pipe.
- Mer enn halvparten av forventet brukstid er passert på pipe.

Ildfast plate mangler på gulvet under sotluke/feieluke på pipe.

- Det anbefales å montere ildfast plate under luker på pipe.
- Tidspunkt for piperehabilitering nærmer seg.

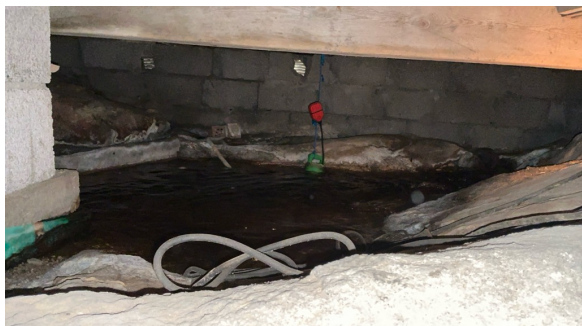
- Det er påvist synlig vann i krypkjeller eller synlige tegn på innsig av vann i krypkjeller.

Det står fritt vann i krypkjelleren.

Det er påvist større mengder vann i kryptjelleren.

- Ytterligere undersøkelser må foretas for å få kartlagt tilstanden og omfanget på eventuelle skader.

Kostnadsestimat: 20 000 - 100 000

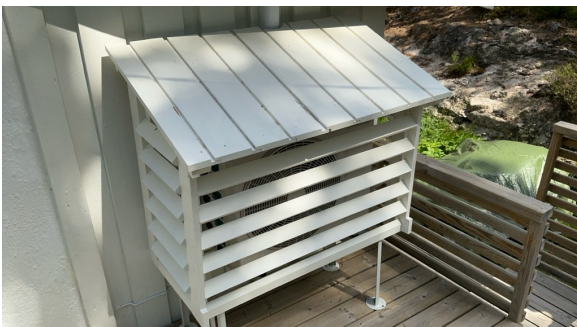
Ny varmepumpe.

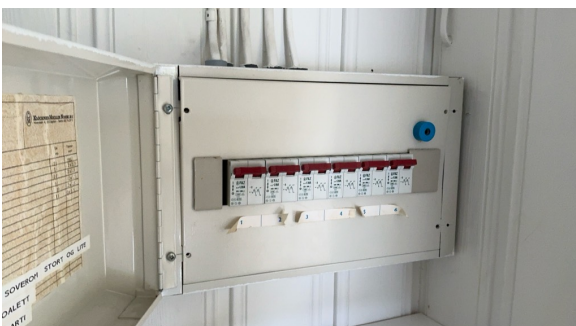
Sikringsskap med automatsikringer.

Ja Det anbefales alltid el-kontroll når det ikke foreligger kontroll som er 5 år eller nyere.
