# Tilstandsrapport

📍 Damveien 33, 1715 YVEN

# gnr. 2079, bnr. 325

Rapportdato: 07.06.2026

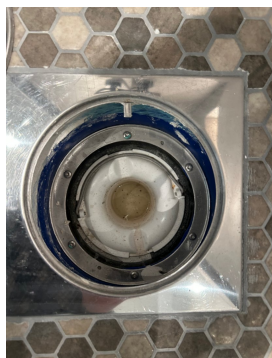
Gulv har keramiske fliser med varmekabel. Det er målt ca 12 mm høydeforskjell på gulv fra dørterskel til topp slukrist.

- Det er påvist avvik i krav til høydeforskjell/fall-løsning på våtrommet. Ikke registrert høy oppkant ved terskel ved dør.

- Til tross for avviket i fall/høydeforskjell til sluk, vil gulvet fortsatt kunne lede vann mot sluket, men med redusert effektivitet. Dette kan potensielt øke risikoen for vannansamling i enkelte områder av badet.

Det bemerkes at fall er noe mm under krav. Dette kan medføre at vannsøl utenfor dusjsone ikke renner til sluk. Det er en mulighet for at dette bruker litt tid på og tørke opp. Eventuelt må det tørkes opp. Selv om fall på gulv har avvik fra krav, kan rommet brukes til hygieniske aktiviteter.

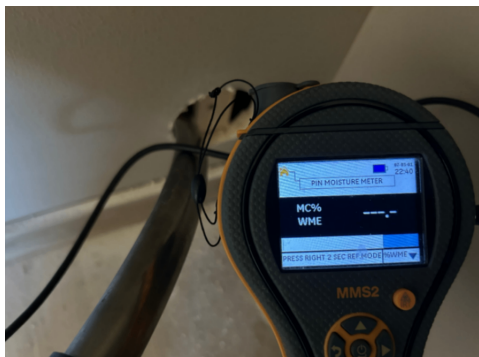
Det er målt etter fukt med Protimeter fuktindikator med hammerelektrode.

Protimeter fuktindikator kan ikke måle fuktprosent under 6,8%. Målinger her er under dette og fuktmåling har gode lave verdier.

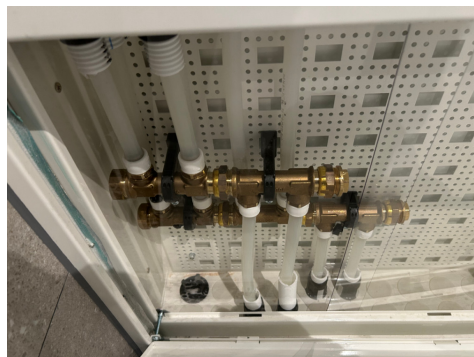
Boligen har rør i rør system. Besiktiget i rørskap på bad.
