Tilstandsrapport

Firemannsbolig

Tangenheia 49D , 4900

Befaringsdato: 22.05.2026

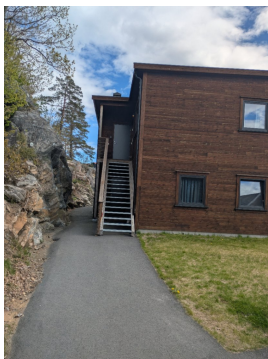
Liggende dobbeltfalsset kledning, beiset

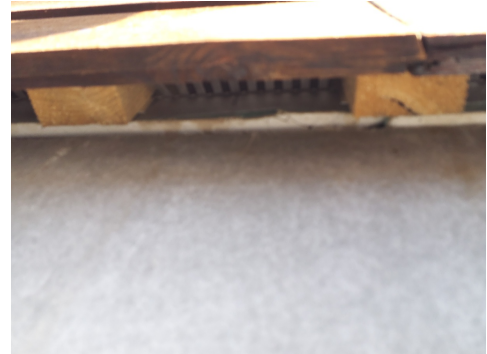
Musebånd og luftspalte bak kledning.

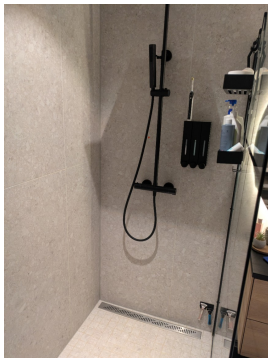
Fliser på vegg og gulv med bakenfor/underliggende membran

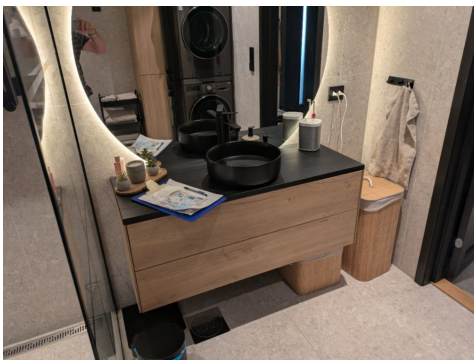
Vehengt servantskap med nedfelt servant

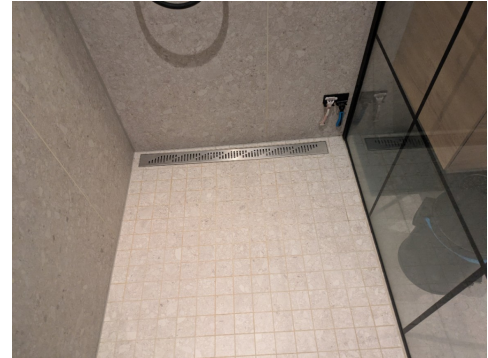
Membran er klemt i sluk, Høyde fra topp sluk til topp terskel > kravet

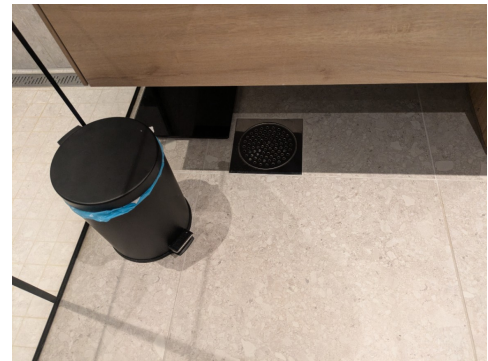
Membran er klemt i sluk. Høyde fra topp sluk til topp terskel > kravet
