Tilstandsrapport

Tomannsbolig

Hagebysvingen 13 E, 2230 SKOTTERUD

Befaringsdato: 09.04.2026

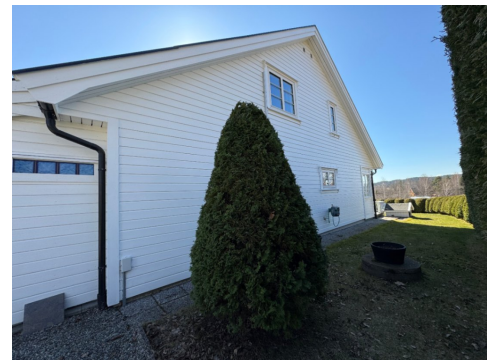
Beskrivelse
Taktekkingen er av betongtakstein. Taket er besiktiget fra takfot i stige. Noe mosedannelser er observert, spesielt mot øst. Siden taket (takkonstruksjon, takteking og skorstein) kun er observert fra takfot i stige, er vurderingen begrenset av dette. Selv om det ikke er avdekket skader under befaringen, betyr ikke dette at det ikke foreligger skader som en besiktigelse på taket kan avdekke. Vær oppmerksom på denne risikoen. En undersøkelse på taket kan utføres av en fagperson under tilstrekkelige sikkerhetsforhold.

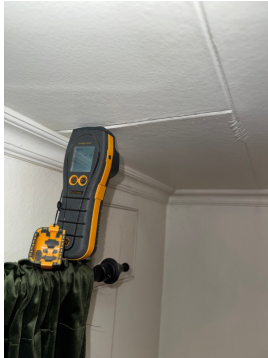
Det er registrert en gammel fuktskade i takplater ved spisestue som følge av tidligere lekkasje fra luftehatt til avløpsluffing i 2017. Lekkasjonen ble utbedret i 2017, og det ble ved befaring kontrollert med fuktmåler uten at det ble påvist unormale fuktverdier.

Det er ikke behov for ytterligere utbedring, utover at skaden fremstår med visuell påvirkning i takplaten. For å fjerne avviket må himlingsplater skiftes som følge av oppsvelling i materialet.

Gammel fuktskade i spisestuehimling.

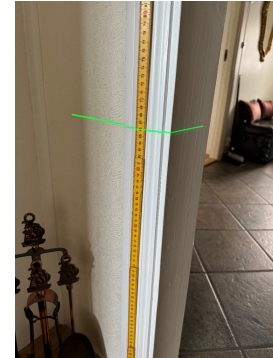
Døråpning mot hall (66cm)

Stue 1. etg: 25 mm høydeavvik, med høyeste punkt i døråpning mot hall og laveste i ytterhjørne ved terrassedør. Ca 15mm høydeavvik innenfor 2 meter.

Det anbefales å vurdere utbedring dersom det skal legges nytt gulvbelegg, Skjevhetene bør holdes under oppsikt, da ytterligere setninger eller bevegelser kan forverre forholdene og påvirke brukskvaliteten på sikt.

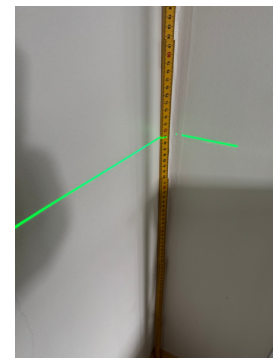
Soveromshjørnet mot bad (69cm)

Soverom 1. etg: 28 mm høydeavvik med høyeste punkt ved døråpning og laveste i hjørne mot bad. Ca 20 mm høydeavvik innenfor 2 meter.

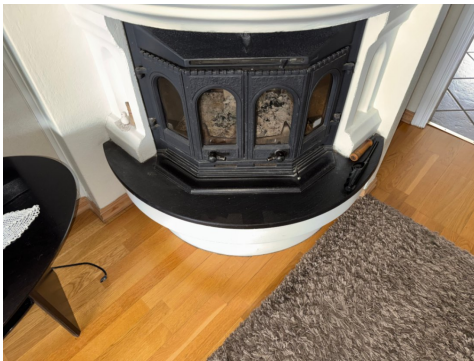
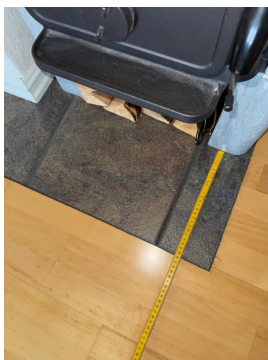
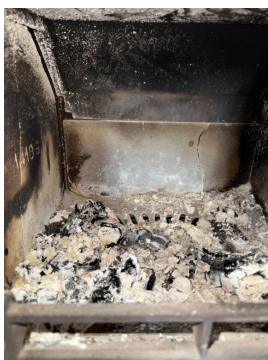
- Ildfast plate mangler på gulvet under/foran ildstedet.
- Det er påvist sprekker i ildfast stein inne i ovnen.

Det mangler ildfast plate på gulvet foran peisen. I tillegg er de ubrennbare flisene på gulvet under vedovnen mindre enn 30 cm ut fra ovnen, noe som ikke oppfyller gjeldende krav til sikkerhetsavstand. Det er påvist sprekker i ildfast stein inne i vedovnen.

Sprekker i ildfast stein inne i vedovnen bør utbedres eller steinen bør skiftes ut for å sikre trygg bruk av ildstedet.

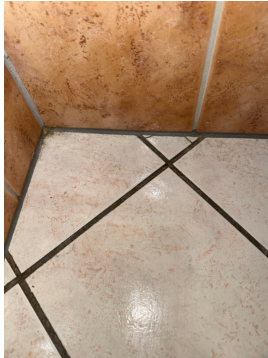
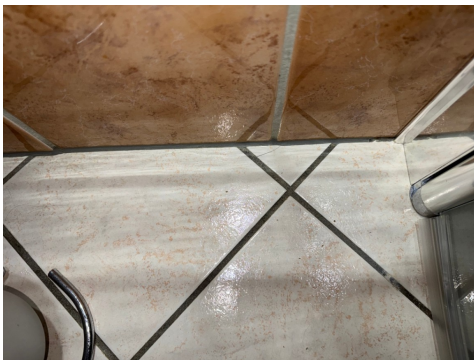
- Det er påvist at noen fliser har bom (hulrom under).
- Det er påvist sprekker i fliser.

Det er påvist at noen fliser har bom (hulrom under) langs delevegg mot soverom og i front av toalett/dusjhjørnet. Ingen synlige riss/sprekker eller løse fuger ble observert.

Sprekker i fliser oppstår ofte som følge av bevegelser i underlaget, utilstrekkelig heft mellom flis og underlag eller mangelfull utførelse ved legging. Hull lyd ved banking indikerer redusert vedheft eller hulrom under flisene, noe som kan skyldes dårlig limdekning, svikt i underlaget eller bevegelser over tid.

- Selv om bom eller hull lyd ikke alltid er et umiddelbart problem, bør det overvåkes nøye før eventuell utvikling i sprekker i flisfuger e.l. oppstår. Dette må en foreta tiltak for, for å begrense utviklingen.

Fliser med sprekker bør skiftes ut for å hindre videre skade og redusere risiko for vanninntrengning til nærliggende konstruksjoner.

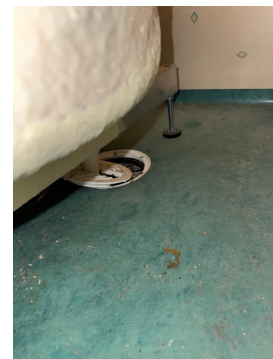
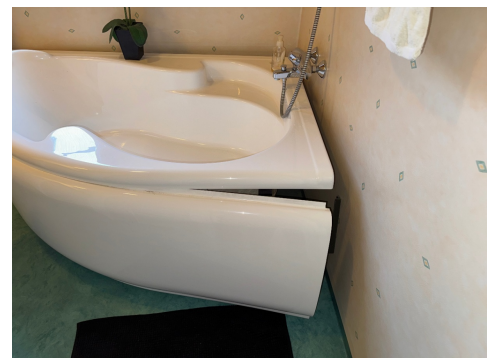
- Det er påvist at høydeforskjell fra topp slukrist til gulv/synlig topp membran ved dørterskel er mindre enn 25 mm.
- Det er påvist avvik i fallforhold til sluk i forhold til krav i forskrift på byggetidspunktet.
- Krav til fall er ikke oppfylt og gulvet er tilnærmet flatt (har ikke motfall).

På grunn av badekar plassert over sluk har det ikke vært mulig å måle fall på gulvet helt frem til slukristen. Det ble forsøkt å demontere fronten på badekaret, men dette ble avbrutt av hensyn til risiko for skade på innfestningene.

Det bør etableres tilstrekkelig fall mot sluk for å sikre tilfredsstillende avrenning og redusere risiko for vannskader i omkringliggende konstruksjoner.

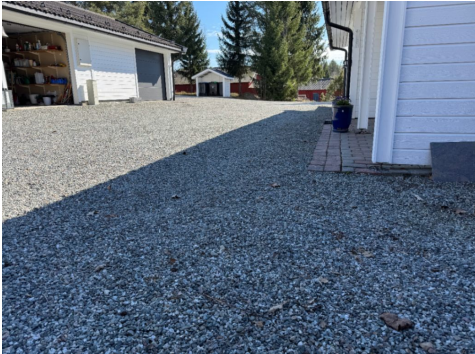
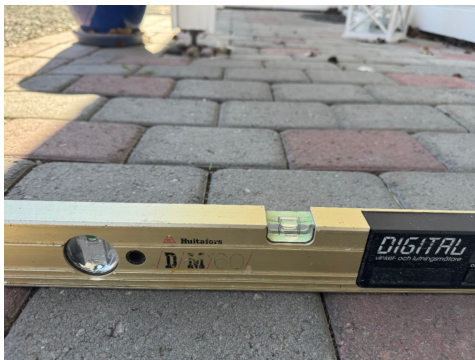
Terreng som heller mot bygning kan føre til økt fuktbelastning på konstruksjonen som følge av tilsig av overflatevann. Dette anses som en uheldig løsning. Terreng skal ha fall bort fra bygningen, minimum 1:50 de første meterne, for å sikre tilfredsstillende bortledning av overflatevann.

Belegningsstein med svakt fall vekk ut bygningskropp

Det anbefales å etablere bedre fall bort fra bygningen mot øst, eventuelt gjennom terrengjustering eller tiltak for bortledning av overflatevann. På sikt kan terrengfall mot bygning bidra til økt fuktbelastning og mulig påvirkning av bygningsdeler i kontakt med grunnen.
