# Tilstandsrapport

Tomannsbolig

Grønnegata 21, 9950 VARDØ

Befaringsdato: 20.02.2026

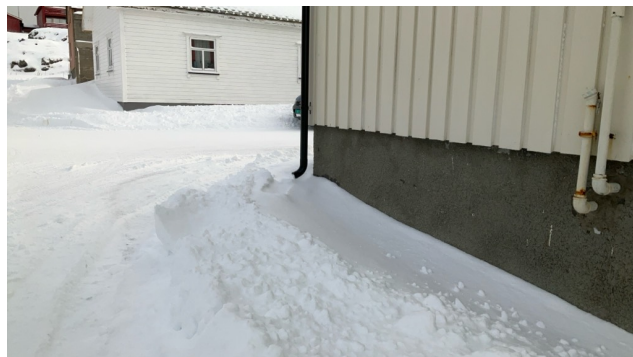
vann fra nedløp må føres bort fra bygningen

- Andre tiltak:
  - Det er ikke krav om utbedring av snøfangere opp til dagens krav.
- takrenner beslag nedløp en side må skiftes pga tilstand og alder.

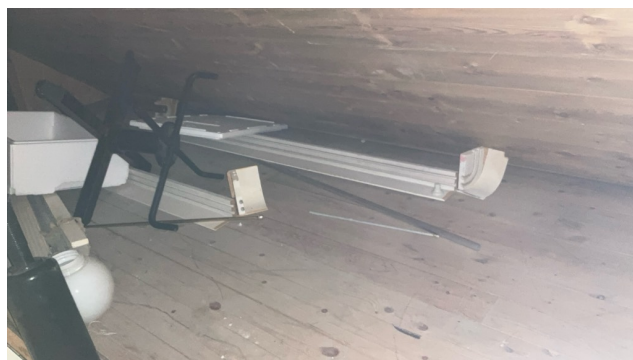
- Det er påvist fuktskjolder/skader i takkonstruksjonen.
- men ikke funnet unormale verdier ved fuktsøk.

i knevegg

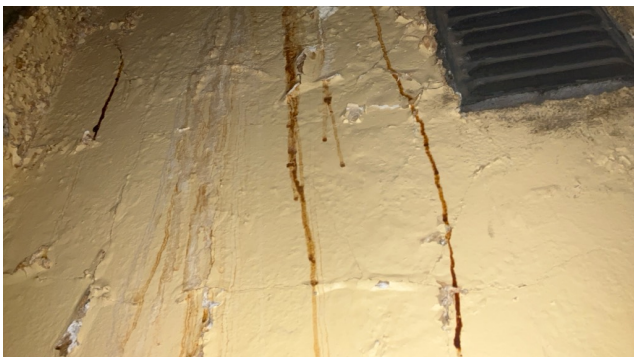
påvist noe lekkasje rundt pipe, dette er sannsynligvis eldre lekkasje

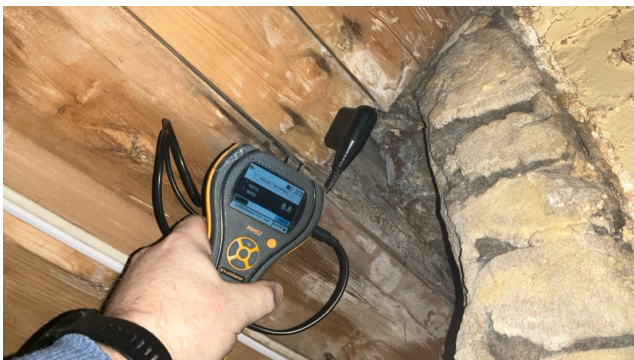
fuktsøk i fuktskjolder på nedsiden av pipen, ikke funnet unormale verdier

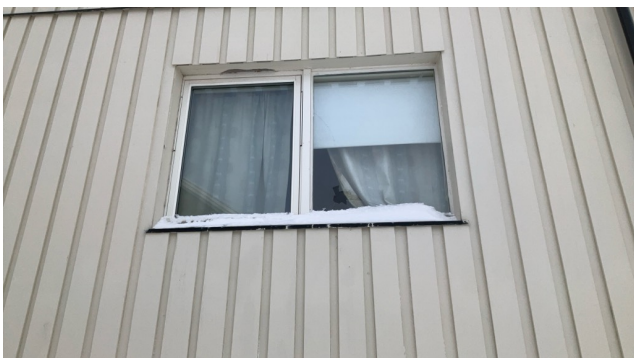
- Kondensering på enkelte glass har medført fuktskader i treverk som kan medføre utskiftningsbehov av enkelte vinduer.

hybel 1. etasje nordvest et stk knust vindu

Skifte vindu i hybel 1. etasje nordvest  
vedlikeholde vinduer som har fått fuktskjolder

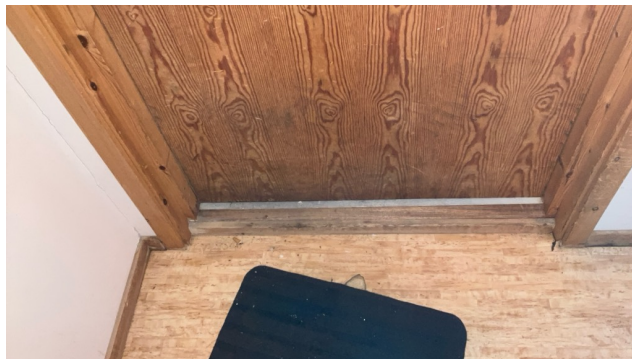
ytterdører har behov for vedlikehold

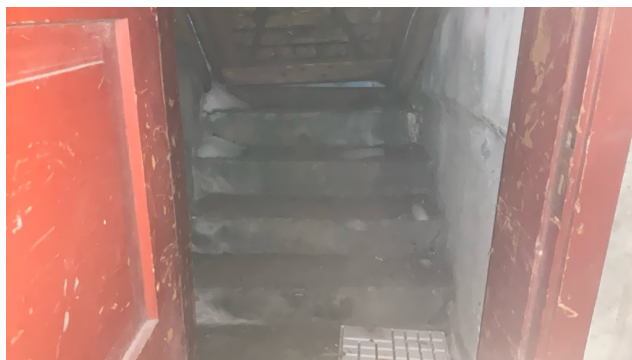
ytterdør i kjeller er gammel og uisolert

skifte dør i kjeller

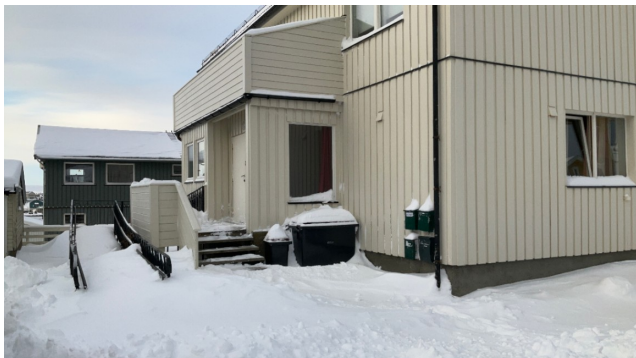
utvendige trapper adkomst 1. etasje

betongtrapp ned til kjeller har behov for vedlikehold

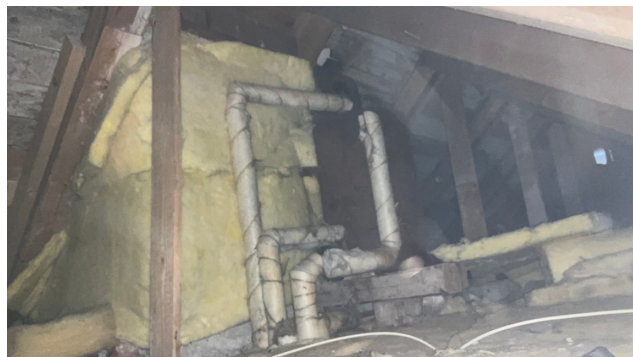
- Det er avvik:  
er ikke i bruk

varmtvannstank på kaldt loft.

bør fjernes

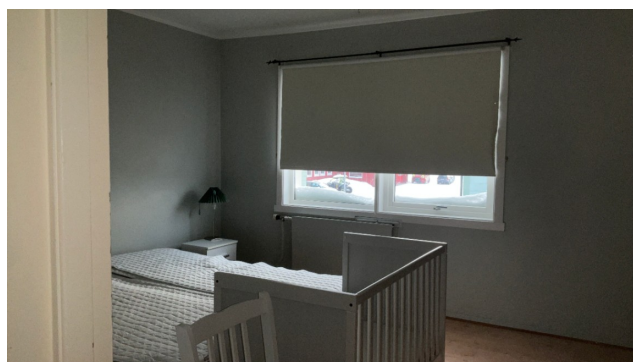
soverom 1 av 3 2. etasje

- Overflater har en del slitasjegrad utover det en kan forvente.  
1. etasje er noen steder veldig slitt og noe skader

- Overflater må utbedres eller skiftes.  
behov for noe oppussing i 1. etasje.

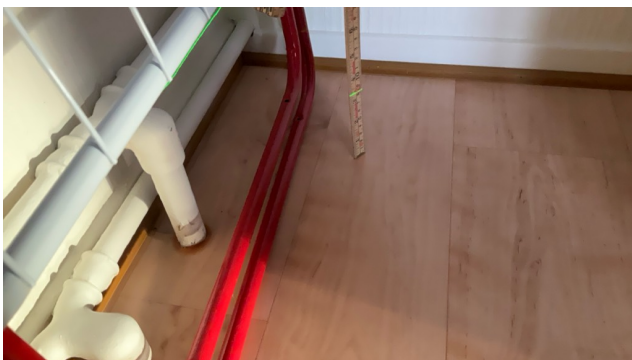
- Målt høydeforskjell på over 30 mm gjennom hele rommet.
- Tilstandsgrad 3 gis med bakgrunn i standardens krav til godkjente måleavvik.

påvist høydeforskjell golv stue 2. etasje

- For å få tilstandsgrad 0 eller 1 må høydeforskjeller rettes opp. Det vil imidlertid sjelden være økonomisk rasjonelt som et enkeltstående tiltak i en bolig som dette. Dersom boligen en gang skal renoveres, kan man vurdere slike tiltak.

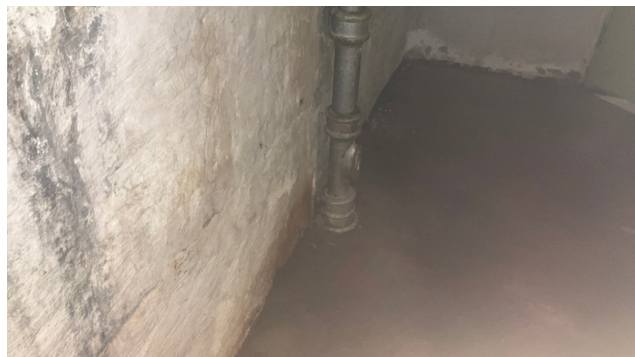
- Det er påvist indikasjoner på noe fuktgjennomtrenging i kjellergulv.
- Det er påvist indikasjoner på noe fuktgjennomtrenging inn i kjellermur.

tegn til fuktvandring i nedkant av grunnmur og på golv enkelte steder i kjeller

- Det påviste fuktnivå gir grunn til å overvåke konstruksjonen jevnlig for å se utvikling over tid, og eventuelt foreta tiltak for å unngå fuktskader.
- må sees i sammenheng med fuktsikring utvendig og drens

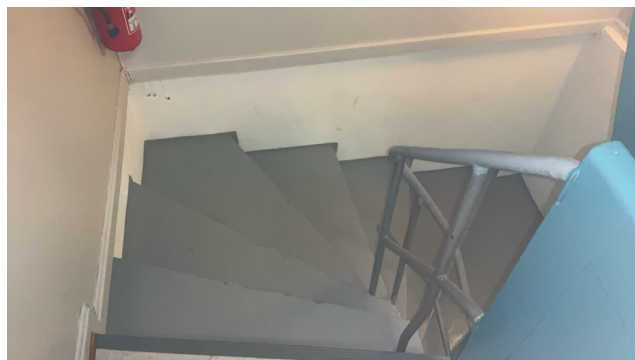
- Det er avvik:
- trappen er fra byggeåret men i ok stand

betongtrapp mellom etasjer

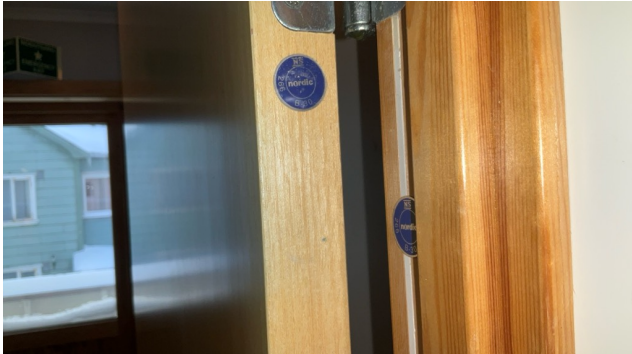
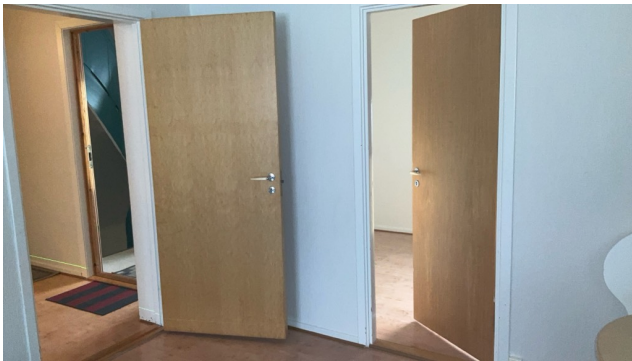
noen dører har behov for vedlikehold pga alder.

B30 dør inn til leilighet 2. etasje

finerdører leilighet 2. etasje

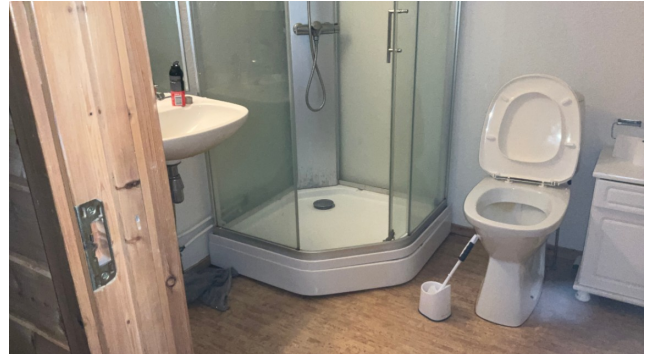
bad 1. etasje

- Våtrommet må oppgraderes for å tåle normal bruk etter dagens krav.
- .Pga mangelfull fuktsikring

- Manglende oppgradering av våtrommet medfører høy risiko for at konstruksjonene ikke vil tåle vanlig bruk av vann eller lekkasjer. Dette kan føre til fuktskader på tilstøtende konstruksjoner.

.må utbedres

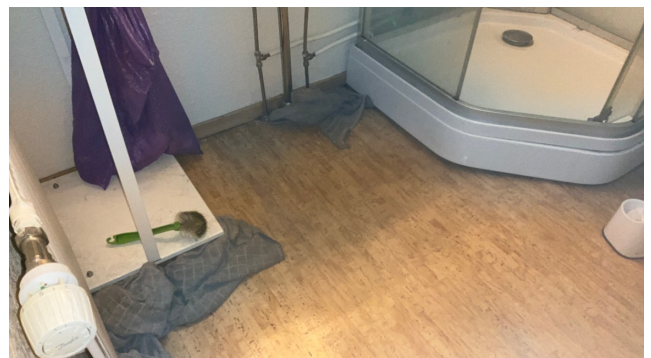
manglende oppbrett på belegget langs kanter, manglende fuktsikring rundt dusjsone

badet må fuktsikres.

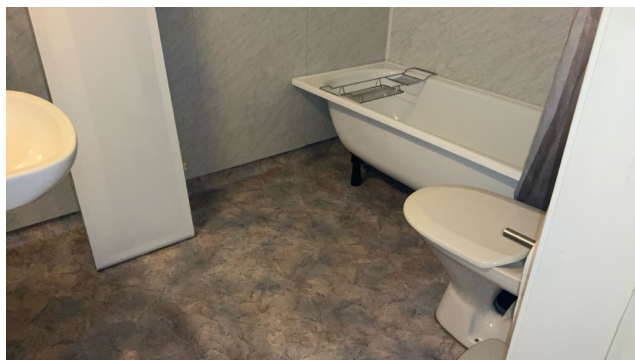
bad loft

- Våtrommet må oppgraderes for å tåle normal bruk etter dagens krav.
- .pga mangelfull fuktsikring

- Manglende oppgradering av våtrommet medfører høy risiko for at konstruksjonene ikke vil tåle vanlig bruk av vann eller lekkasjer. Dette kan føre til fuktskader på tilstøtende konstruksjoner.

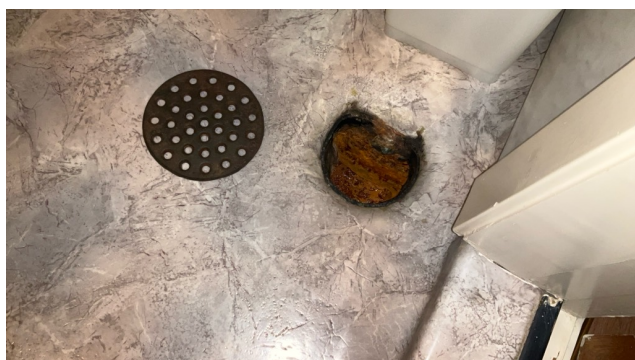
mangelfull fuktsikring av golv, mangler klemring på belegg i sluk

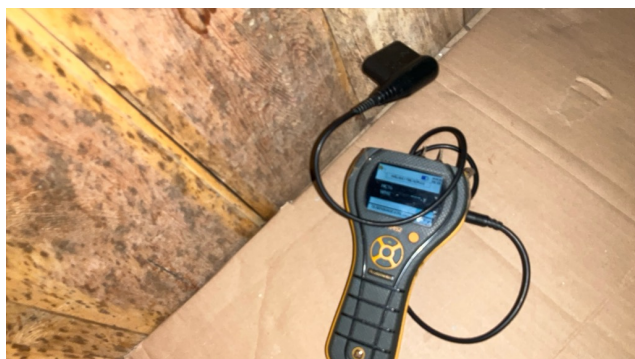
fuktsøk inn mot dusjsone, ikke funnet forhøyde fuktverdier

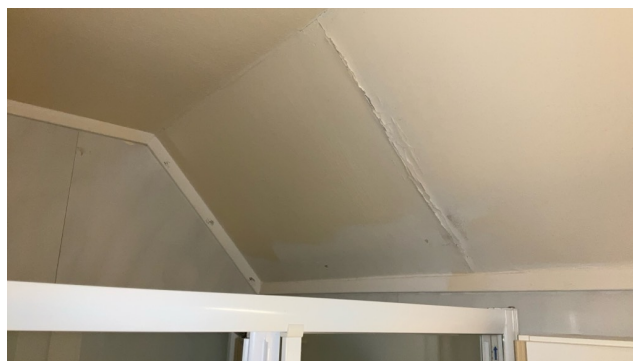
- Det er avvik:  
taket er gammelt og har sprekker

sprekker i tak

skifte tak

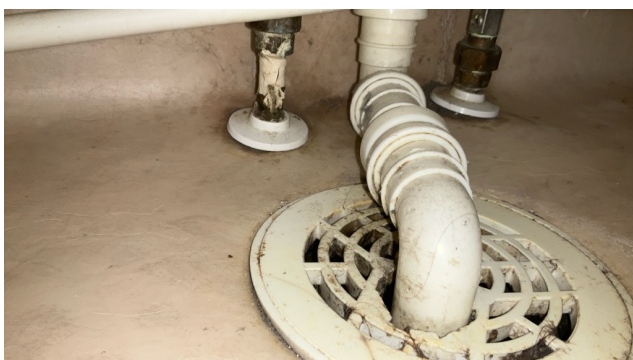
mangelfull gjennomføring av rør gjennom belegg, luft under belegget

må utbedres

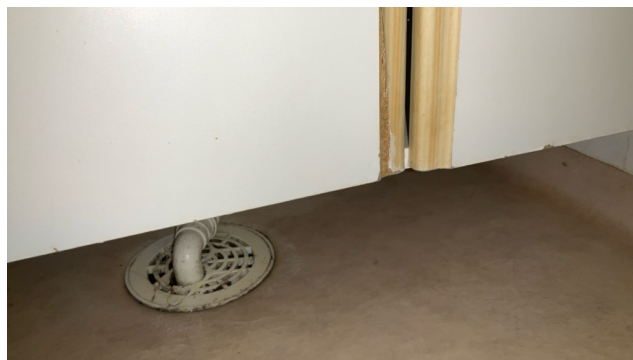
- Det er påvist skader på innredning.

- Dersom avvik ikke utbedres er det fare for videre skadeutvikling.

fuktskade skrog

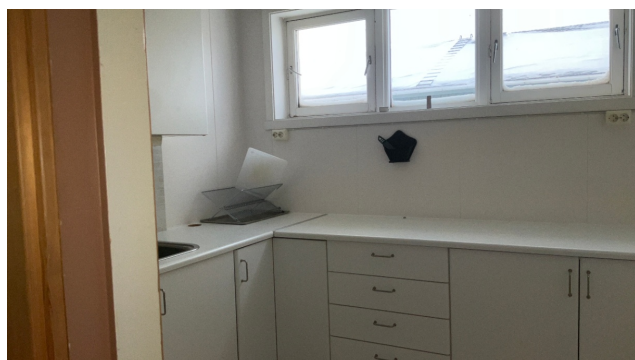
- Det er avvik:  
mangler hvitevarer

kjøkken til hybel 3 er i annet rom enn hybelen

skaffe/montere hvitevarer

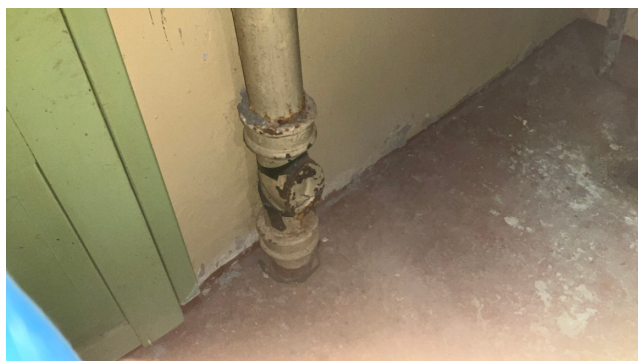
- Tidspunkt for utskiftning av avløpsrør nærmer seg.
- Eldre avløpsrør har blant annet større sannsynlighet for lekkasjer, noe som kan føre til omfattende og kostbare vannskader i boliger.

(avløp og sluker i golv kjeller av støpejern)

avløp støpejern

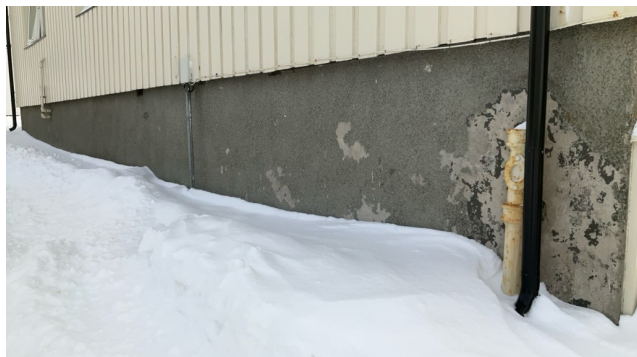
- Grunnmuren har sprekke-dannelser.
- sprekker i grunnmuren  
avskalling av maling og puss

avskalling av puss og maling grunnmur

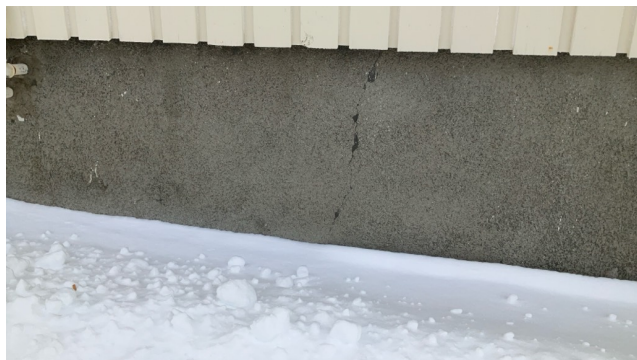
sprekk i grunnmur
