# Tilstandsrapport

Tomannsbolig

Leinebøvegen 8 A, 6094 LEINØY

Rapportdato: 24.04.2026

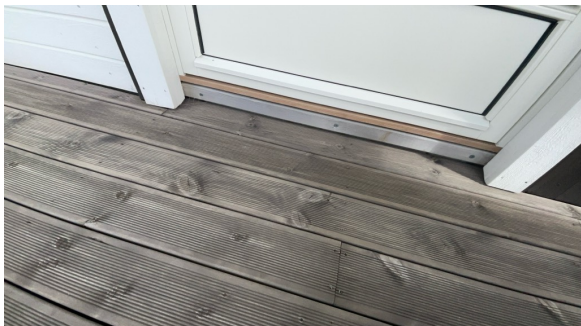
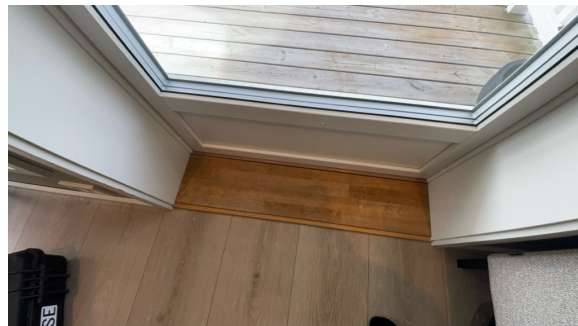
- Det er påvist avvik rundt innsettingsdetaljer.

Noen fuktskjolder på dørstokk balkongdører, eier mener det stammer fra vannsprut når dør har stått åpen, måler ikke noe fukt under befarings.

Det bør monteres beslag under verandadøren i underetasjen for å hindre vanninntrenging i konstruksjonen. Manglende beslag kan føre til fuktskader og redusert levetid på bygningsdelen.

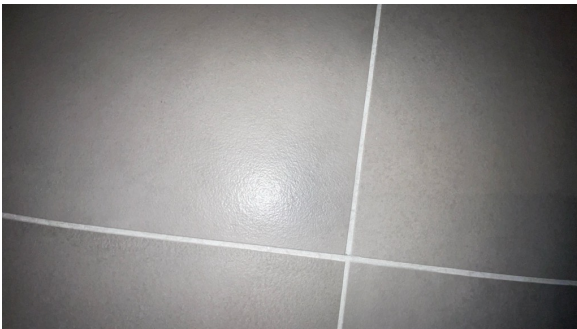
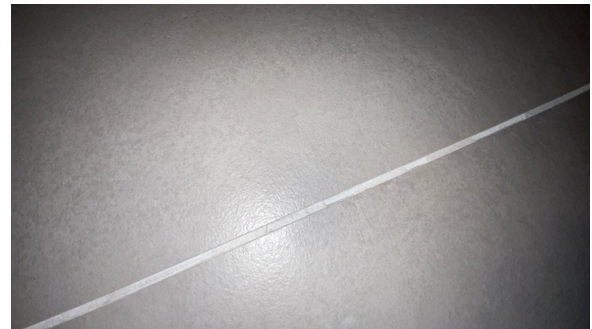
- Det er påvist at flisfuger har riss/sprekker.
- Det er påvist at noen fliser har bom (hulrom under).

Flere fliser med bom, noen få fuger med riss i.

• Selv om bom eller hull lyd ikke alltid er et umiddelbart problem, bør det overvåkes nøye før eventuell utvikling i sprekker i flisfuger e.l. oppstår. Dette må en foreta tiltak for, for å begrense utviklingen.

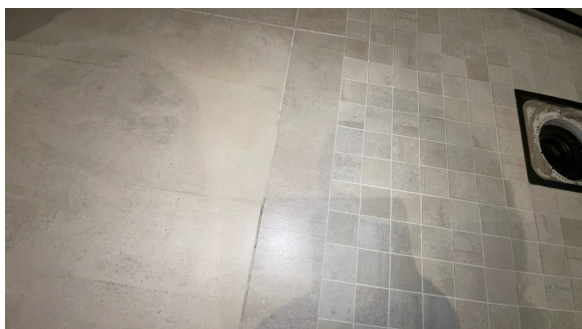
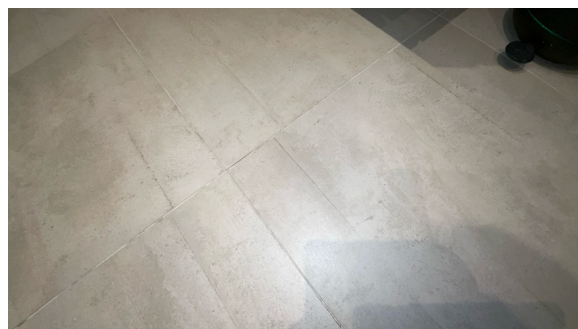
- Det er påvist at flisfuger har riss/sprekker.
- Det er påvist at noen fliser har bom (hulrom under).

Noen fliser med bom, er riss i noen fuger ved badekar. Ujevnheter ved fuger små høydeforskjeller for fliser noen steder.

• Selv om bom eller hullyd ikke alltid er et umiddelbart problem, bør det overvåkes nøye før eventuell utvikling i sprekker i flisfuger e.l. oppstår. Dette må en foreta tiltak for, for å begrense utviklingen.
