Adresse **Ingen veiadresse, fritidsbolig ved  
Store Bjørnevatn, Valle, 4747  
Valle**

Rapportnr. **00156-2026**

**EIERSKIFTERAPPORT™**

Tilstandsrapport utarbeidet for bruk ved omsetning  
av bolig, med observasjoner, vurderinger og  
tilstandsgrader basert på befaringstidspunktet.

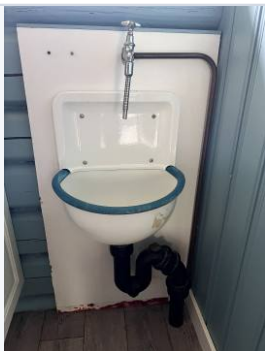
Vask ikke i drift

- Vann- og avløpsledninger tilknyttet kjøkkenet: Det er montert en utslagsvask på ytterveggen som er ikke tilkoblet vann og ikke er i bruk.

Oppdragsgiver opplyser om at avløpet har lekkasje.

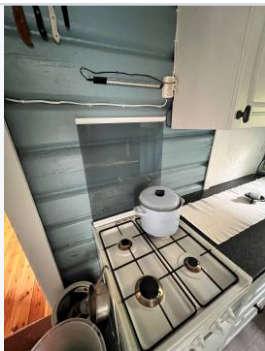
Det mangler avtrekk over komfyren.

Det er ikke montert avtrekk over komfyr.

Forholdet innebærer økt risiko for fukt- og luktoptak i konstruksjonen ved bruk av komfyren.

Forholdet innebærer at det må påregnes etablering av avtrekk for å unngå videre fukt- eller luktoptak i konstruksjonen..

Komfyr uten avtrekk

Det anbefales å etablere en avtrekk over komfyren.

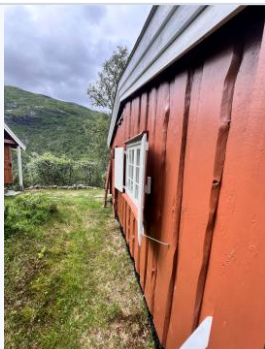
Det registreres ikke fall fra grunnmuren på nord-, vest- og østsiden.

Det er ikke tilgang til krypekjeller. Terrengfall avvike på nord-, vest- og østsiden. Det registreres ikke fuktsperre mot grunnen.

Manglende fuktsperre i forbindelse med manglende fall på terreng kan fører til fuktopptak i konstruksjonen.

Forholdet innebærer at gulvkonstruksjon kan kreve utbedring dersom fuktpåvirkning vedvarer.

Det må påregnes utbedring av fall på terreng ved grunnmuren.

Terrengforhold nordside

Det anbefales å få forholdet nærmere undersøkt av fagperson. Dette for å avklare omfang og tidspunkt.

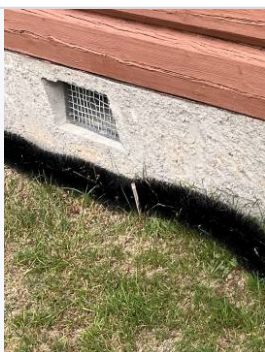
Det er ikke tilgang til krypekjeller. Det observeres 4 lufteventiler (rister) i veggen. Takstmannen har tatt ut et rist på sørsiden og tok bilde fra innsiden. Krypekjeller fremstår tørr på befaringsdagen.

Ventil/rist på sørsiden

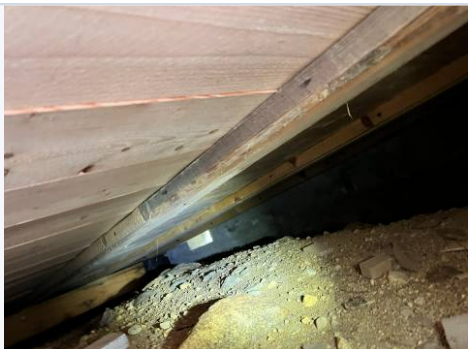
Kryp 1

Det registreres ikke fuktsperre mot grunnen.

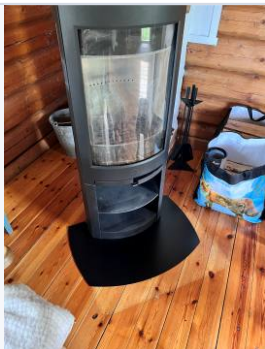
Vedovn i stue

Avvik på avstand av brennbart materiale mot gulv.

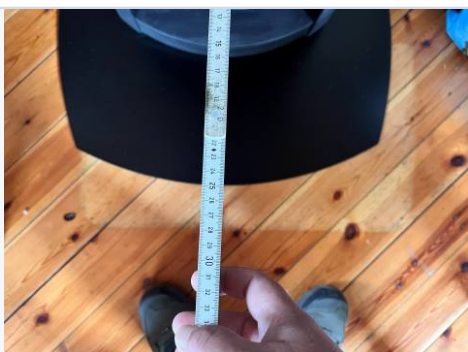
Brannsikker gulvplate foran vedovn er ikke etter forskrift. Avstand fra luke er 240mm og kravet er 300mm.

For kort avstand til brennbart materiale innebærer en økt risiko for branttilløp.

Det må påregnes justering eller utskifting av gulvplate for å unngå brann eller branttilløp.

Målt avstand

Det anbefales å få dette nærmere vurdert av fagperson, for å avklare omfang og tidspunkt.

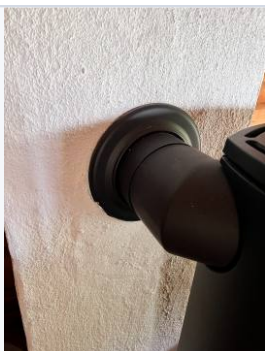
Tilkobling til pipe

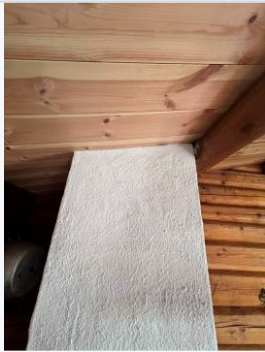
Pipe ført gjennom tak

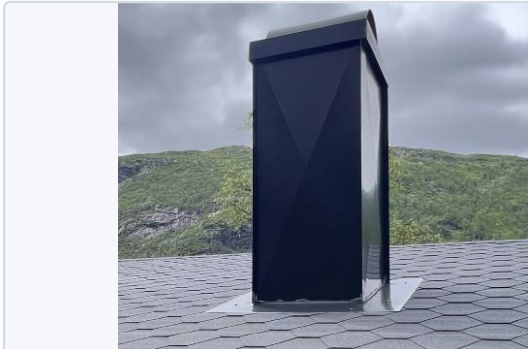
Ny pipehatt med metallbeslag

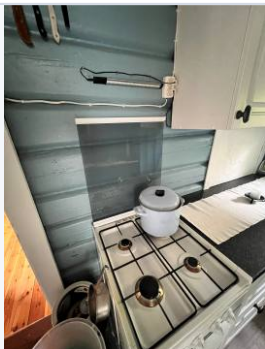
På kjøkken mangler det mekanisk avtrekk.

Det er ikke montert avtrekk over komfyr.

Forholdet innebærer økt risiko for fukt- og luktopptak i konstruksjonen ved bruk av komfyren.

Forholdet innebærer at det må påregnes etablering av avtrekk for å unngå videre fukt- eller luktopptak i konstruksjonen.

Ingen avtrekk på komfyr

Det anbefales å etablere en avtrekk over komfyren.

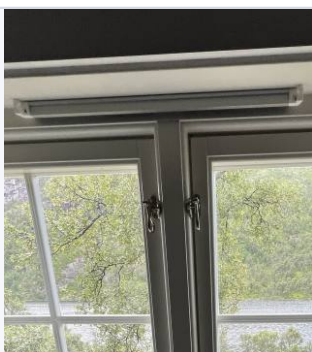
Bolig har naturlig ventilasjon via ventiler i vinduer. Det er montert ventiler i veggen på begge soverom. Luftutveksling vurderes som tilstrekkelig.

Ventiler i vinduer

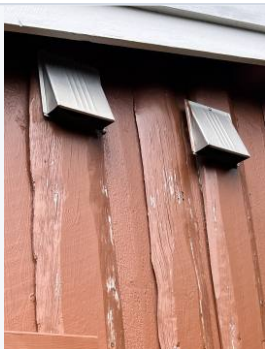
Ventiler i vegg på begge soverom

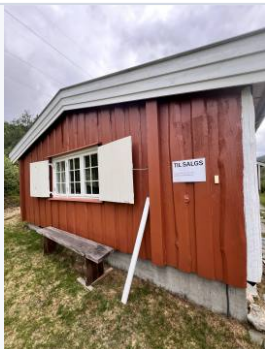
Yttervegg mot nord

Avvik: Det registreres noen mindre spalter i kledningen mellom bordene, Dette vurderes som mindre avvik.

Kledningen fremstår med normal vedlikeholds nivå.  
Normal periodisk vedlikehold må påregnes.

Det anbefales å utbedre feste til kledningsbord for å unngå at nedbør trengte seg inn i konstruksjonen gjennom spalter.

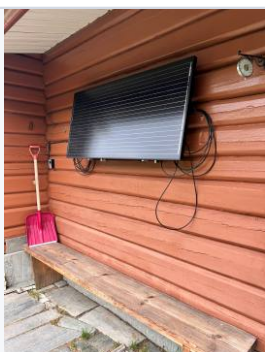
Yttervegg mot vest

Laftet yttervegger med vedlikeholdsbehov.  
Avvik: Det registreres store sprekker og åpninger i laftet treverk, som resultere i redusert tetthet på fasaden.

Årsak til avvik er elde i forbindelse med dårlig vedlikeholds nivå.

Redusert tetthet på fasadekonstruksjonen kan føre til fuktopptak i konstruksjonen ved nedbør.

Forholdet innebærer at veggkonstruksjonen kan kreve utbedring dersom fuktpåvirkningen vedvarer.

Det anbefales nærmere undersøkelse utført av fagperson. Dette for å avklare omfang og tidspunkt av eventuelle tiltak.

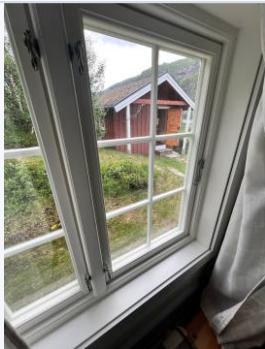
Vindu innvendig

Vinduene fremstår veldig godt vedlikehold og har ingen funksjonssvikt.

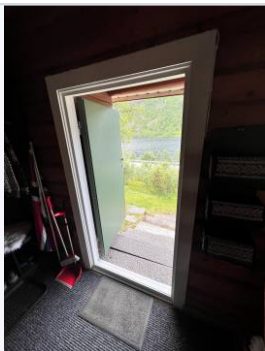
Ytterdør fremstår godt vedlikehold.

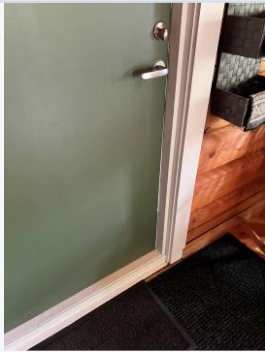
Avvik: Døren viser utetthet i nedre delen.

Utetthet ved døren på grunn av feil justering og avvik på pakning.

Utetthet på ytterdør kan føre til vanninntrengning ved nedbør og til energitap.

Forholdet innebærer at det må påregnes vedlikehold eller utskifting på sikt.

Ytterdør vises utetthet

Det anbefales å justere døren og bytte pakning i dørkarmen. Om dette er ikke mulig anbefales det å skifte døren.

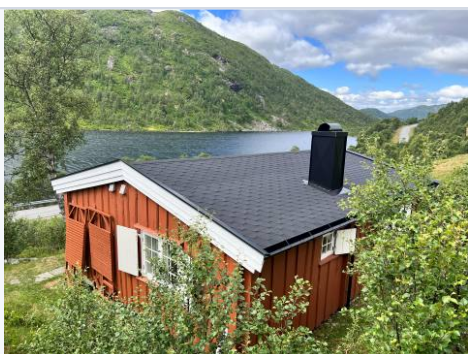
Taktekking

Fra bakkenivå ble det ikke observert tegn til svikt eller skader i tekkingen. Tekkingen er vurdert ut ifra alder og observasjoner gjort i innvendig himlinger og tilgjengelig loft. Visuell kontroll og fuktsøk på tilfeldig valgte områder fra innvendige himlinger ga ingen tegn til fukt i konstruksjonen.

Taket er i god stand.

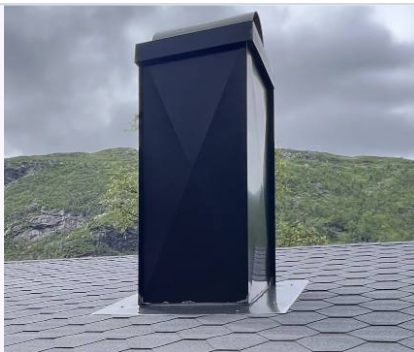
Det registreres ingen avvik på beslag og takrenner.

Skorsteinbeslag utvendig

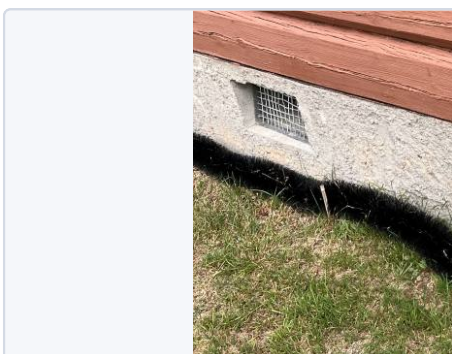
Grunnmur

Byggegrunn er ukjent. Ringmur av støpt betong. Bygningsdelen vises ingen synlige avvik.

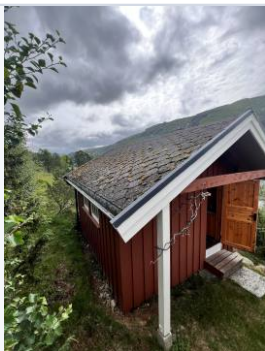
Taktekking fra 1994. Den har passert sitt forventet levetid som er 30 år.

Elde på taktekking tilsier at det er risiko for at det kan oppstå utettheter.

Taktekking vises en del mose på taket

Det anbefales å holde vinduer og taktekking under oppsyn for å unngå større skader ved vanninntrengning.

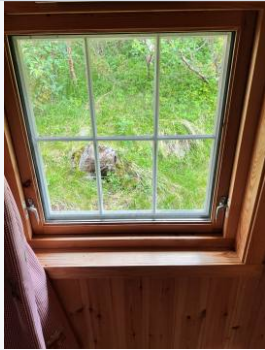
Vinduer med 2 lags isolerglass med datostemplinger fra 1993. Vinduer har passert 25 år, noe som tilsier at over halvparten av forventet levetid er utgått på pakninger/gummilister, bevegelige deler og isolerglass. På grunn av vinduenes alder må det kunne forventes/tas høyde for noe risiko for at isolerglass kan punktere eller er punktert. Det ble imidlertid ikke registret symptom av punktering.

Elde på vinduer gi økt risiko for punkterte vinduer og utettheter.

Vinduer fra 1993

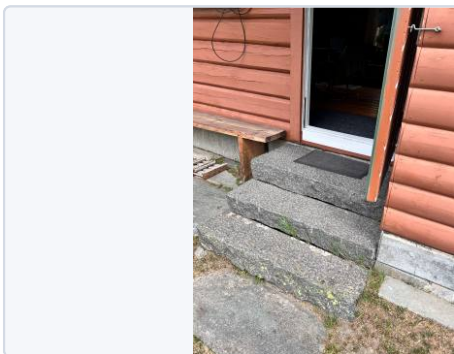
Det må påregnes etablering av rekkverk i trapp for å unngå fallskader.

Det anbefales å etablere rekkverk i trapp etter dagens forskrifter som skal ha en høyde på 100cm.
