# Tilstandsrapport

📍 Bjørndalsveien 9, 3340 ÅMOT

# gnr. 53, bnr. 46

Befaringsdato: 04.09.2023

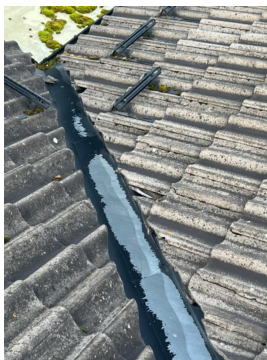
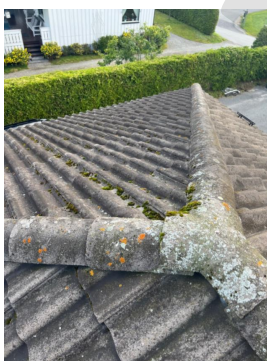
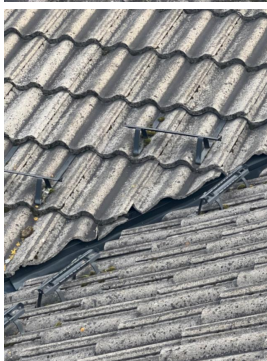
### Taktekking

- Mer enn halvparten av forventet brukstid er passert på undertak.
- Mer enn halvparten av forventet brukstid er passert på taktekkingen.
- Taktekkingen har mose og slitasje på grunn av elde.
- Det er enkelte knekte taksten.

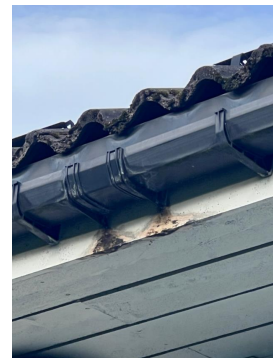
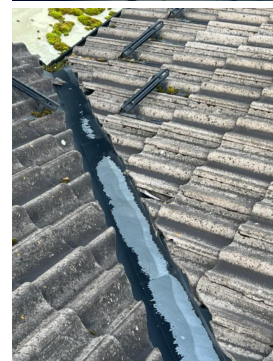
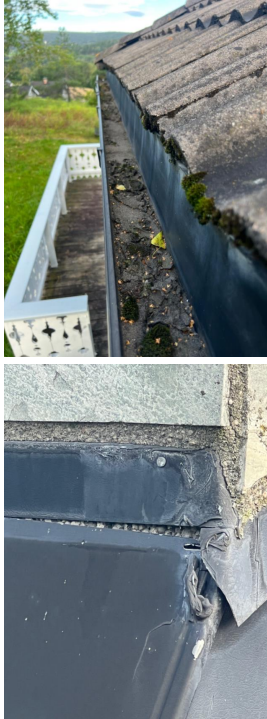
- Mer enn halvparten av forventet brukstid er passert på renner/nedløp/beslag.
- Takrenner har punktvis lekkasjer.
- Det mangler snøfangere på hele eller deler av taket, men det var ikke krav om dette på byggemeldingstidspunktet.

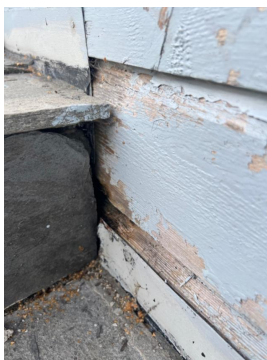
## Veggkonstruksjon

- Det er værslitt/oppsprukket trevirke/trepaneler.
- Kledning er utsatt med tanke på fukt og slitasje ved inngang.

- Det må foretas tiltak for å lukke avviket.

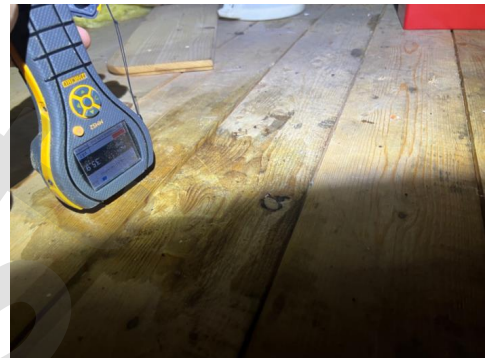
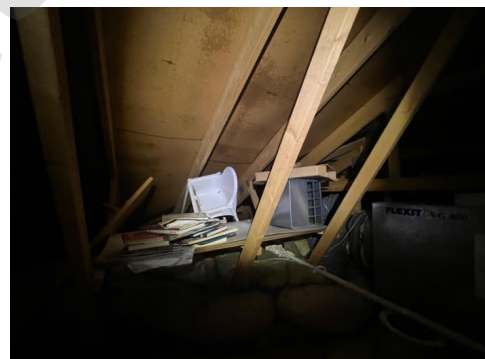
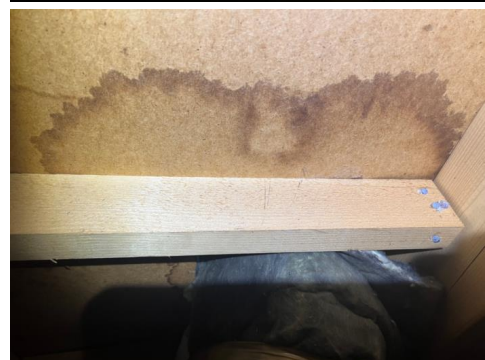
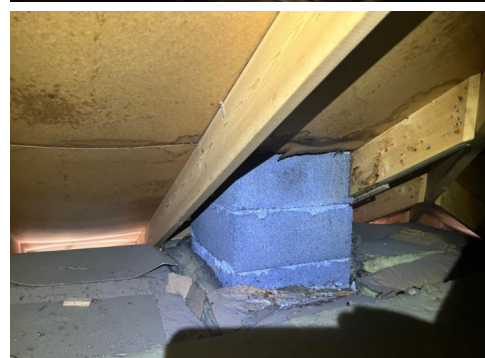
- Det er påvist fuktskjolder/skader i takkonstruksjonen.

Det er fuktskjolder i sutak rundt pipe og lufting, som kan tyde på fuktgjennomtrengning en gang i tiden.

På gulv ved ventilasjon var det fuktighet på gulv. Uvisst om dette kommer fra kondens i rør, eller fra tak.

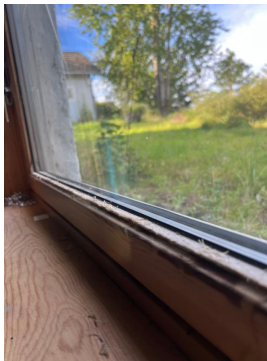
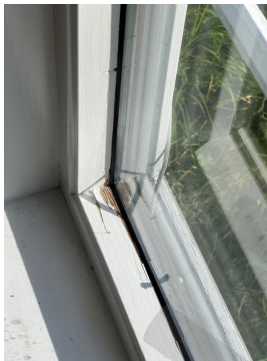
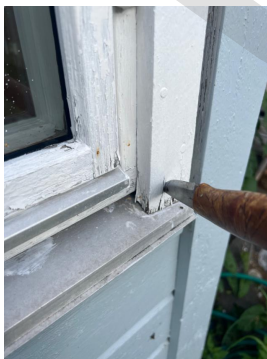
- Det er påvist at enkelte vinduer er vanskelig å åpne/lukke.
- Det er påvist tegn på innvendig kondensering av enkelte vindusglass.
- Det er påvist avvik rundt innsettsdetaljer.
- Karmene i vinduer er slitte og det er sprekker i trevirket.

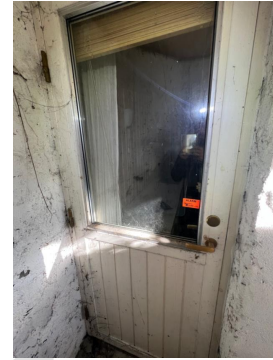
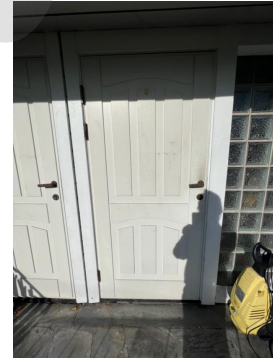
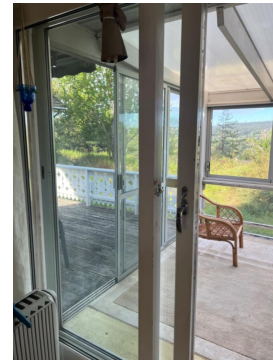
- Det er påvist dører som er vanskelig å åpne eller lukke.

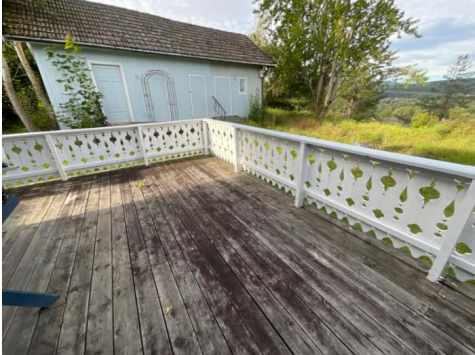
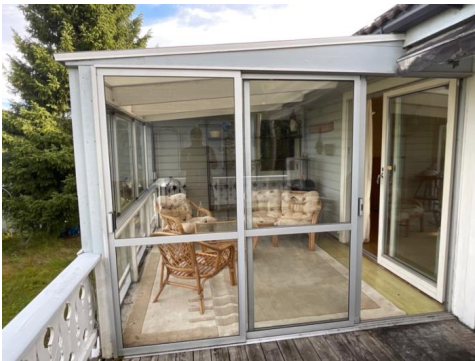
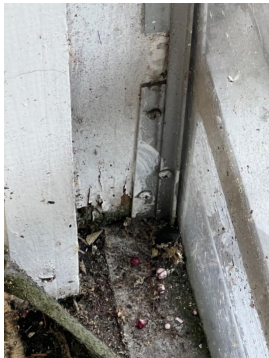
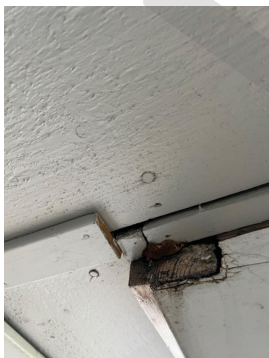
- Rekkverket er for lavt i forhold til dagens krav til rekkverkshøyder.
- Konstruksjonene har skjevheter.

Tegn til utette overganger og fuktskadet treverk på enkelte partier. Mindre soppvekst i himling/hjørne.

Lecapilarer er ikke fuktsikret mot terreng, som kan føre til fuktskader/sprekker i leca.

Generelt vedlikehold må påregnes. Utsatte bygningsdeler som stolper ned mot terrasse og overganger mot tak bør kontrolleres nærmere. Pilarer bør påføres fuktsikring mot terreng,.

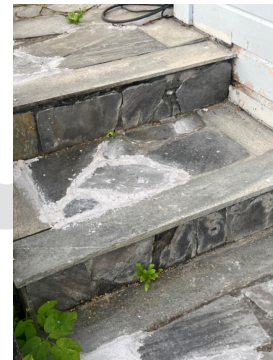
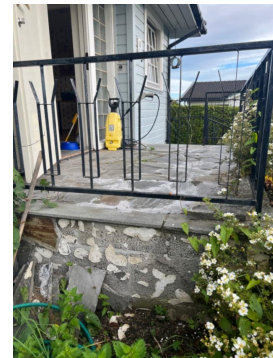
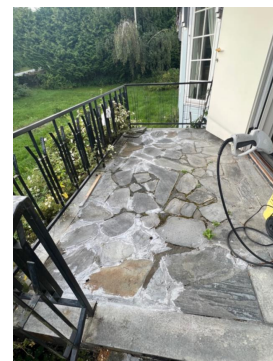
- Rekkverket er for lavt i forhold til dagens krav til rekkverkshøyder.
- Åpninger i rekkverk er ikke i henhold til krav i dagens forskrifter.
- Det er avvik:

Skiferfliser løsner flere steder grunnet fukt/kulde.

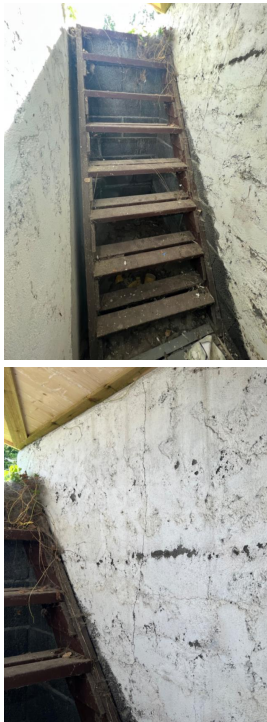
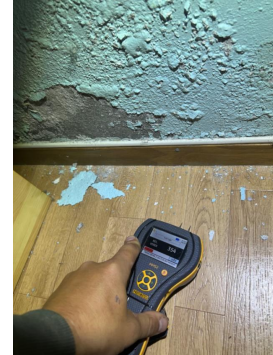
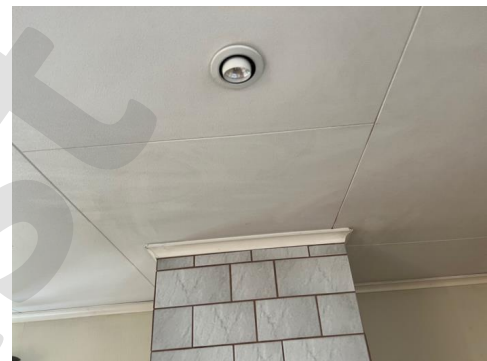
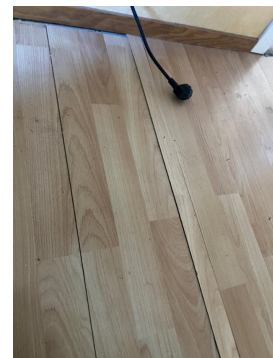
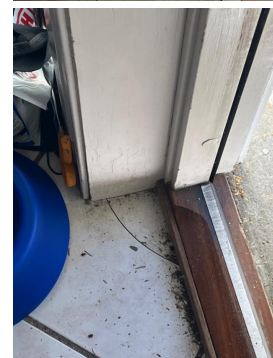
- Det er ikke montert rekkverk.
- Det er avvik:

Deter påvist sprekker i lecamur ned til kjeller.  
Bunn av trappesjakt er generelt fuktig.  
Tak over trapp må males/behandles.

Lokal utbedring må foretas for å lukke avviket.

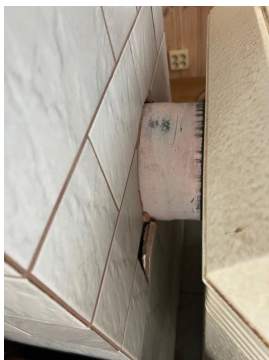
## Pipe og ildsted TG 2

- Det er påvist sprekker og/eller riss i pipe.
- Spekk og løs flis rundt røykerør.

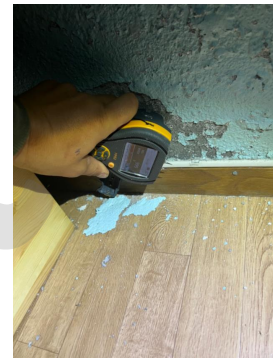
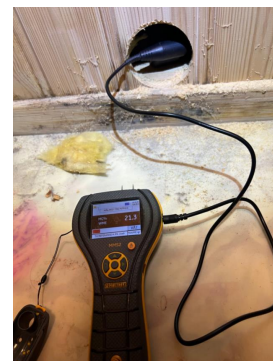
## Rom Under Terreng TG 2

Gulvet har belegg og er av betong. Veggene har panel og betong/mur. Hulltaking er foretatt og det er påvist avvik i konstruksjonen. Hulltaking er foretatt ved/i Bod. Fuktkvotemåling (vekt%) i konstruksjonen ble målt til 21.

- Det er gjennom hulltaking påvist høyt fuktnivå inne i trekonstruksjonen i hulltakingen, men ikke påvist fuktskader i dette området. Høy luftfuktighet kan over tid føre til muggvekst eller sverting av materialer. Samtidig kan materialer og konstruksjoner bli ødelagte.
- Det er påvist indikasjoner på noe fuktgjennomtrenging i kjellergulv.
- Det er påvist indikasjoner på noe fuktgjennomtrenging inn i kjellermur.

- Det påviste fuktnivå gir grunn til å overvåke konstruksjonen jevnlig for å se utvikling over tid, og eventuelt foreta tiltak for å unngå fuktskader.

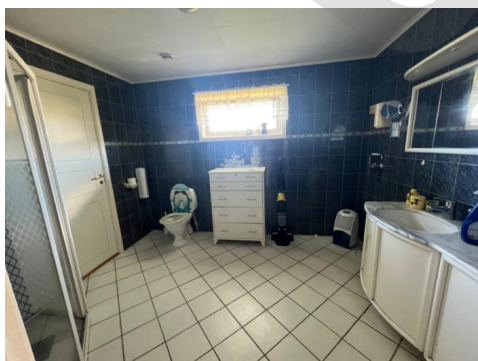
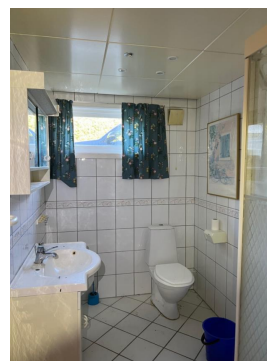
Aktuell byggeforskrift er byggeforskrifter fra før 1997. Dokumentasjon: ingen dokumentasjon. Rommet har fliser på vegger og i himling.

- Våtrommet må oppgraderes for å tåle normal bruk etter dagens krav.

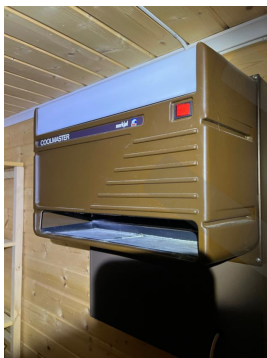
#### Teknisk anlegg

- Mer enn halvparten av forventet brukstid er passert på kjøleaggregat.

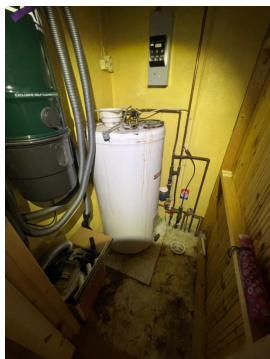
- Det er påvist at varmtvannstank er over 20 år
- Det er ikke påvist tilfredsstillende el-tilkobling av varmtvannstank iht. gjeldende forskrift.

- Det er ikke behov for utbedringstiltak siden tanken fungerer i dag, men ut ifra alder kan skader plutselig oppstå på eldre tanker.
- Det bør etableres tilfredsstillende el-tilkobling etter gjeldende forskrift.

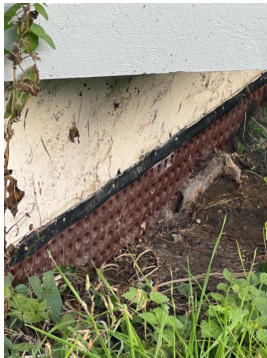
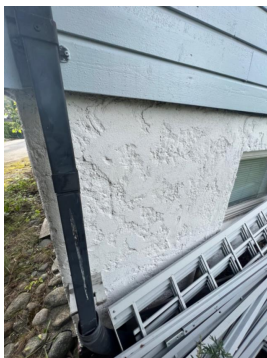
- Mer enn halvparten av forventet levetid på drenering er overskredet.

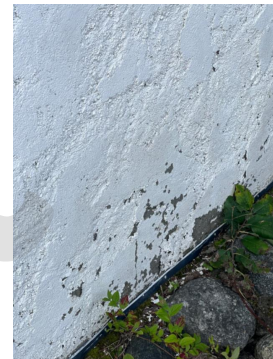
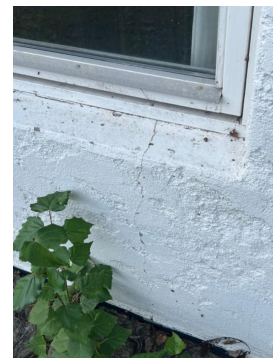
- Det er påvist sprekker i murte/pussede fasader.
- Det er registrert løs puss på muroverflater.

Noe puss/malingsflakking av mur, mindre riss ved vindu.

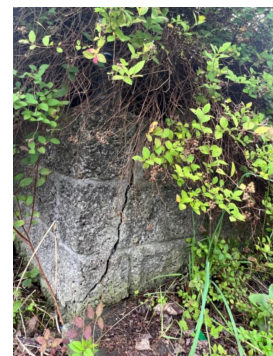
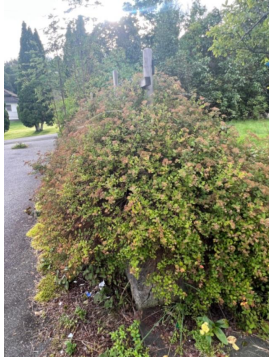
- Det er påvist mindre sprekker og/eller skjevheter i muren.

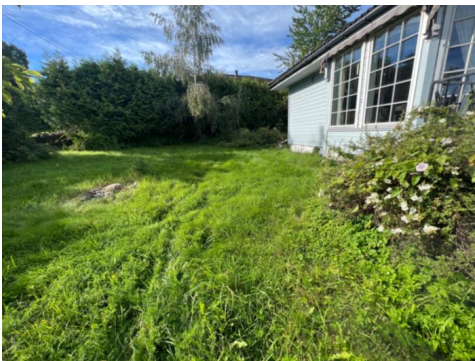
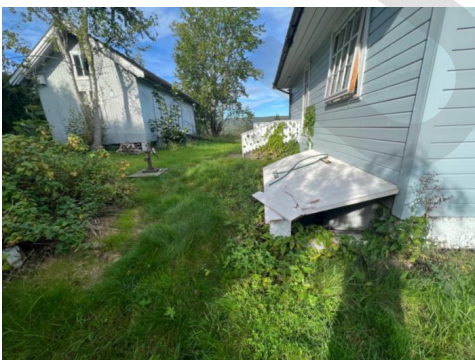
- Det er påvist dårlig eller flatt fall inn mot grunnmur og dermed muligheter for større vannansamlinger.

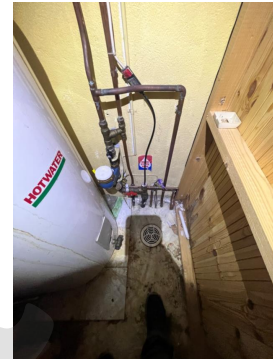
- Det er trykkfall ved tapping av to kraner samtidig, indikerer svekket effekt på vannledning.
- Mer enn halvparten av forventet brukstid er passert på utvendige vannledninger.
- Mer enn halvparten av forventet brukstid er passert på utvendige avløpsledninger.

Normalt skal det ikke være behov for utskifting av vann eller avløpsledninger, men ut i fra alder kan skader/feil oppstå på anlegget.

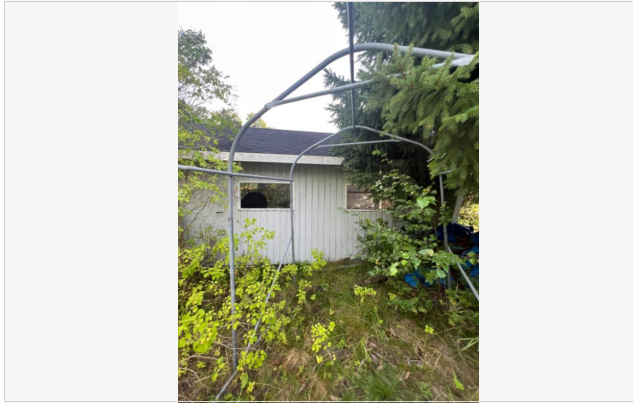
## Garasje/Carport

Konstruksjonene er ikke tilstandsvurdert i denne rapport.  
Bygningen er ikke god stand, og større påkostninger må påregnes for videre bruk av bygningen.

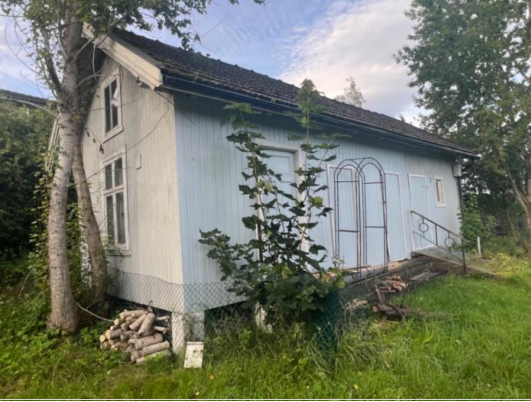
## Uthus

Bygninger er i generelt dårlig stand. Det er påvist råteskader skjevheter. Generelt preget av slitasje/elde.  
Det er ikke foretatt tilstandsvurdering av bygningsdeler.
