Tilstandsrapport

Boligbygg med flere boenheter

Meierigata 8, 2870 DOKKA

Befaringsdato: 27.05.2026

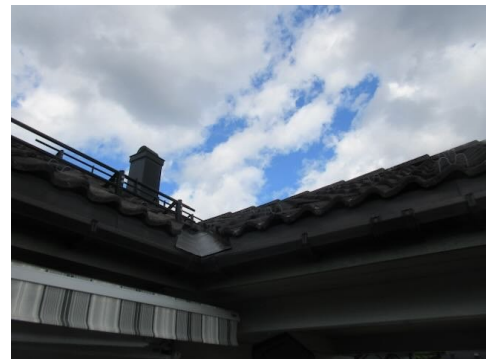
Fuktmerker er observert lokalt i undertaket, noe som skyldes at vann har kommet ned på undertaket. Dette kan være forårsaket av utettheter i takstein, for eksempel lokale sprekker. Det er ikke utført to-trinns tetting rundt gjennomføringer i taket. Dette medfører at eventuelle lekkasjer fra yttertekingen kan føre til lekkasjer ned i underliggende konstruksjoner rundt gjennomføringene.

Det bør gjennomføres nærmere undersøkelser av undertaket for å avdekke omfanget av fuktmerker og eventuelle skader.

Utbedring av utettheter i takstein og etablering av to-trinns tetting rundt gjennomføringer bør utføres for å hindre vanninntrenging.

Konsekvensen av manglende utbedring er økt risiko for lekkasjer og fuktskader i underliggende konstruksjoner, noe som kan medføre kostbare reparasjoner på sikt.

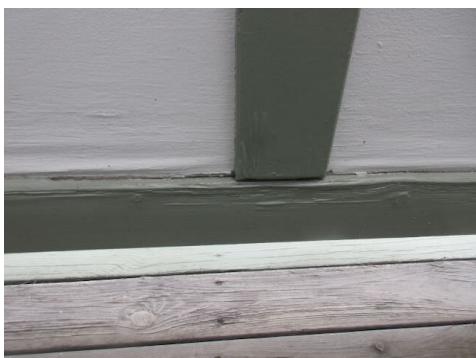
TG 3 Balkonger, terrasser og rom under balkonger

- Det er påvist fukt-/råteskader i konstruksjonen.
- Mer enn halvparten av forventet brukstid er passert på tettesjikt/membran.

Rekkverket er målt til 90 cm. Dagens krav til rekkverk er 100 cm der gulvet er mer enn 50 cm over bakkenivå. Dette utgjør et avvik i tilstandsrapporten, da vurderingen gjøres opp mot dagens krav.

- Råteskadet trekledning må skiftes ut.

Rekkverkets høyde bør økes til dagens krav for å redusere risikoen for fallulykker, spesielt for barn og personer med nedsatt bevegelighet. Utbedring av fukt- og råteskader i konstruksjonen bør gjennomføres for å hindre videre skadeutvikling og redusere risikoen for svekket bæreevne.

Kostnadsestimat: 20 000 - 100 000

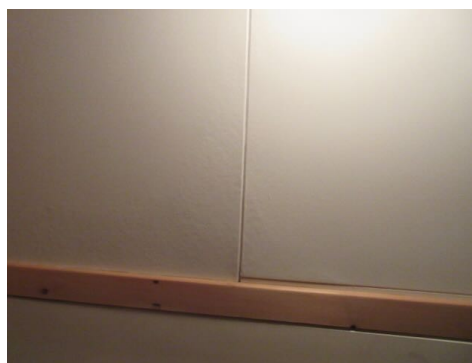
Fuktskade i himling på boden.

Fuktskader i himling i bod.

Fuktskade i himling på boden bør utbedres for å hindre videre fuktskader og mulig utvikling av mugg eller råte.

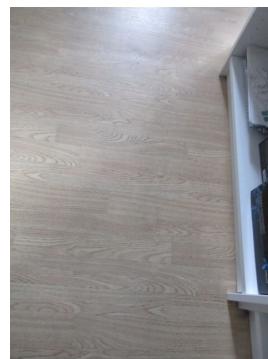
Spikerholder opp i gulvbelegg.

Spikerhull i belegget bør tettes eller utbedres for å unngå ytterligere slitasje og redusert levetid på gulvbelegget.
