# Tilstandsrapport

Enebolig

Muslingveien 6, 8206 FAUSKE

# gnr. 104, bnr. 188

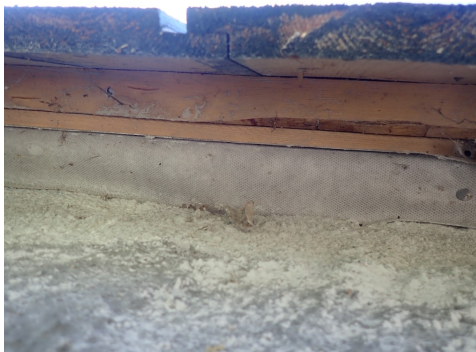
- Det er ingen eller liten lufting i nedre kant av kledning mot grunnmur. Det er stedvis liten lufting i utforede vegger. Forøvrig ok. Skiftet utvendig kledning /lekter/vindsperre. Skiftet ut noe råteskadet bindingsverk. Lagt inn ny isolasjon, noe 70mm og noe 100mm. i reparert område
- Tilleggs-isolerte to vegger med 70mm.
- Skiftet ut bunnsvill på en langvegg og deler av gavlvegg. Montert nye plater/vindsperre sløyfer og lekter.

Deler av kledningen med varierende lufting. Manglende musebånd på nordveggen forøvrig ok.

Ingen lufting er etablert

- Lokal utbedring må utføres.
- Uten tilstrekkelig lufting bak bordkledningen kan fuktighet som trenger inn bak bordene eller gjennom veggene innenfra ikke tørke opp. Dette skaper ideelle forhold for råtesopp og muggvekst.

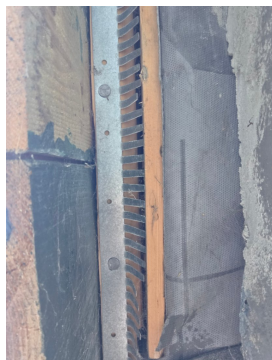
Musesperre og lufting etablert

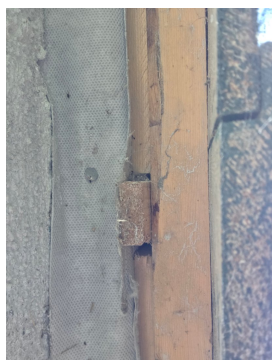
Lufting mellom lekt og sløyfe

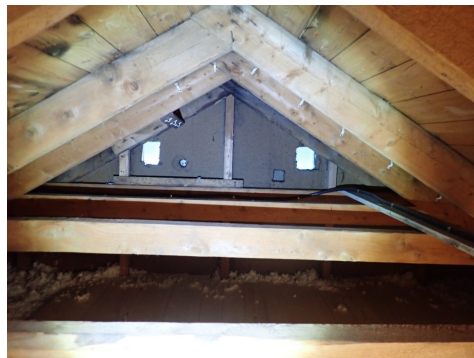
God lufting av kvistrom med 2 ventiler i hver røstvegg

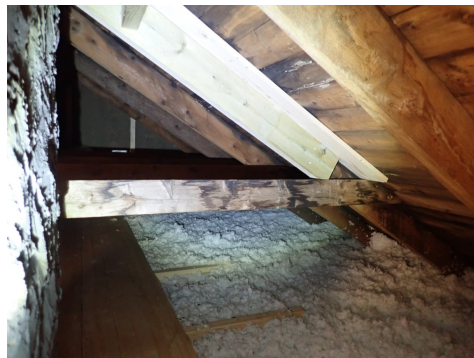
- Det er påvist fuktskjolder/skader i takkonstruksjonen.
- Det er påvist fuktskjolder i undertak/takkonstruksjon.

En sperre er forsterket etter synlig råteskader.

Forsterket en råteskadet sperre

En partiell utbedring av utsatte områder kan på sikt utsette helhetlig omlegging.

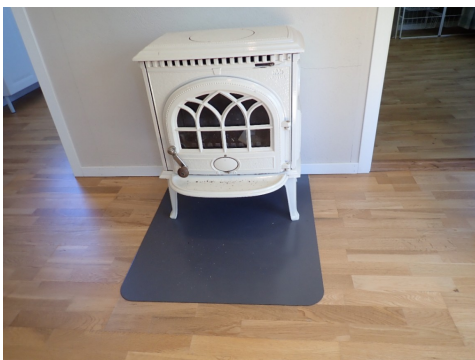
Ovn for fast brensel montert på stålplate

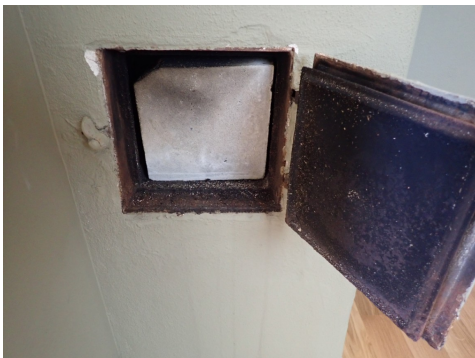
Feieluke med innlagt stein.

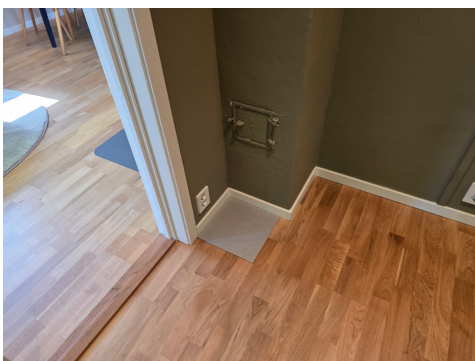
Flis på gulv under feieluke

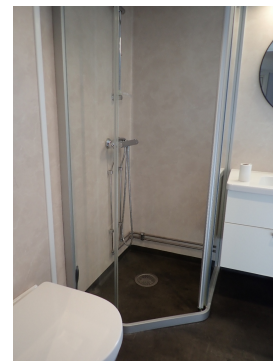
- Det er mulighet for at det kan forekomme vannlekkasje på våtrommet hvor vann ikke vil gå til sluk.

Det er en sluk og den er innenfor dusjhjørne. Eventuell lekkasje vann utenfor dusjhjørne vil vannet ha begrenset avrenning til sluken.

Etablere bedre avrenning til sluk.
