# Tilstandsrapport

Enebolig

Solbakken 26, 9152 SØRKJOSEN

Rapportdato: 19.05.2026

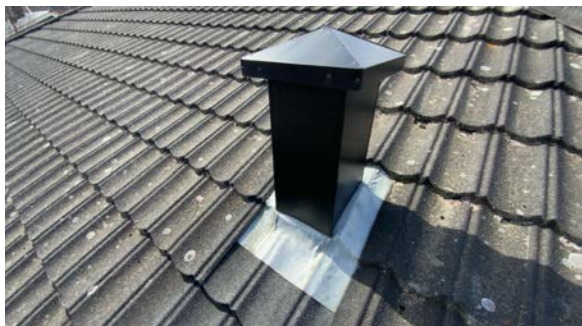
- ! **Utvendig > Pipe, luftehatt og takstige** [Gå til side](#)
- Det er avvik:
- Feieplattform er for lav, det brukes stige idag.
- Mangler topphatt på pipe

Luftehatt

Montere høyere plattform, ved bruk av stige kan fallskader oppstå.  
Montere topphatt for å hindre vann å komme inn og ned i røykrør forårsake skader.

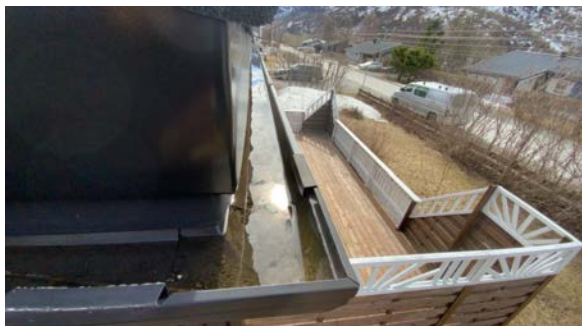
- Det er ikke tilfredsstillende bortledning av vann fra taknedløp ved grunnmur.
- Det er avvik:

Takvannet ledes ikke vekk fra bygningen. Dette påfører konstruksjonene (ringmur, grunnmur, drenering og fuktsikring) unødvendig høy fuktbelastning. Anbefaler at man kobler et 3-4m langt overvannsrør til nedløpet. Røret legges oppå terrenget eller graves ned vekk fra grunnmuren/bygningen.

Står vann i takrenner

Konsekvens: Det kan forekomme fuktinnsig i kjeller når vann ikke ledes bort fra mur. Takrenner rengjøres slik at vann renner ned, hvis ikke kan takrenner bli frostsprengt.

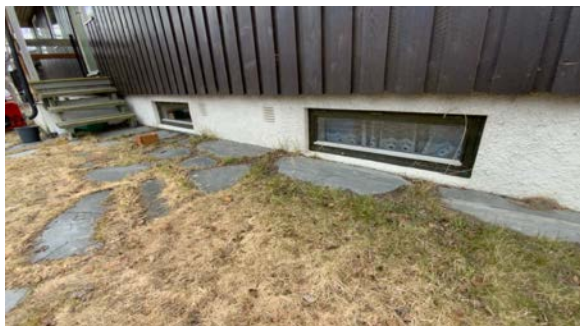
Vinduer er for nært terreng, uten beslag under.

Etablere større avstand mellom vindu og terreng, dette for å hindre fuktskader på vindene.

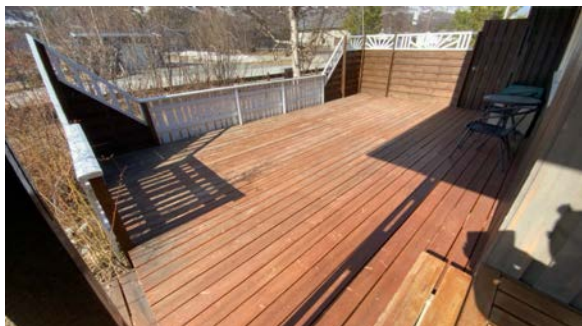
Slitt overflate

Overflater overflatebehandles, hvis ikke vil det med tiden bli fuktskadet.

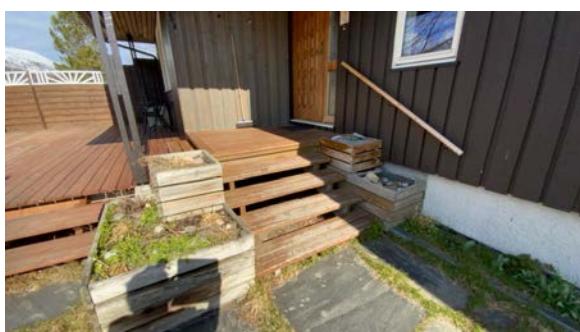
Inngangstrapp

Det er registrert slitasje/skader på trapp.

Etablere frostfri fundamenter.

Skadet trevirke bør skiftes ut.

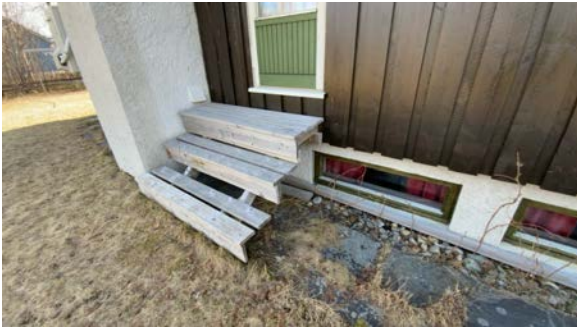
Trappa heller framover, svikt i fundamenter

Etablere frostfrie fundamenter og rette opp trappa.

Montere rekkverk, dette for å hindre fallskader.

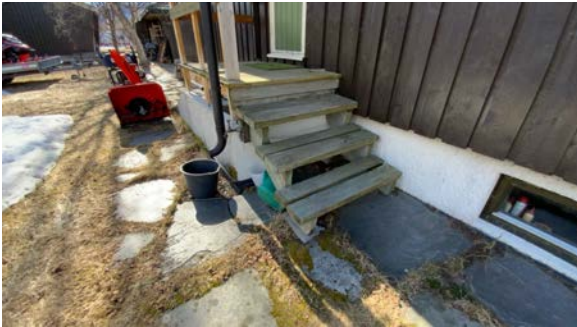
Mangler rekkverk.

Etablere frostfrie fundamenter, for å hindre bevegelse av tele.

Montere håndløper, dette for å hindre fallskader.

Montere rekkverk, dette for å hindre fallskader.

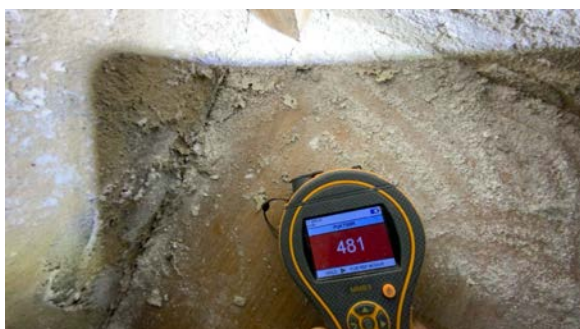
Det er registrert forhøyet fuktverdier ved fuktsøk på gulv og nedre deler av vegger i boder.

Forhøyet fuktverdier på gulv på boder

- Det påviste fuktnivå gir grunn til å overvåke konstruksjonen jevnlig for å se utvikling over tid, og eventuelt foreta tiltak for å unngå fuktskader.
- Fuktskjolder er ofte et tegn på underliggende fuktproblemer, som kan føre til vekst av mugg og sopp. Dette kan skje både på synlige overflater og skjult inne i konstruksjonen.

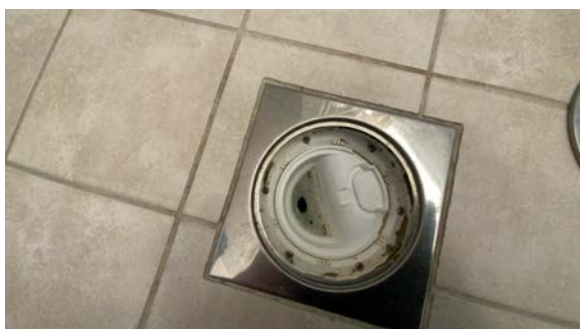
**Våtrom > Hovedplan > Bad > Sluk, membran og tettesjikt** [Gå til side](#)  
Mer enn halvparten av forventet brukstid er passert på membranløsningen.  
Mer enn halvparten av forventet brukstid er passert på slukløsningen.  
Det er avvik:  
Feilmontert klemring i sluk gjør at vannlåsen ikke tetter.

Sluk midt på gulvet.

Feilmontert klemring i sluk repareres/byttes ut, det er viktig av sluken fungere pga lite fall på gulvet.

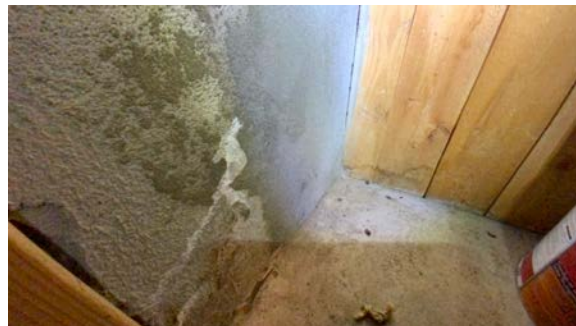
trevegg er ikke beskyttet mot fuktinntregning i nedre del.

Trevegger beskyttes mot evt fukt, dette for å hindre fukt og råteskader.

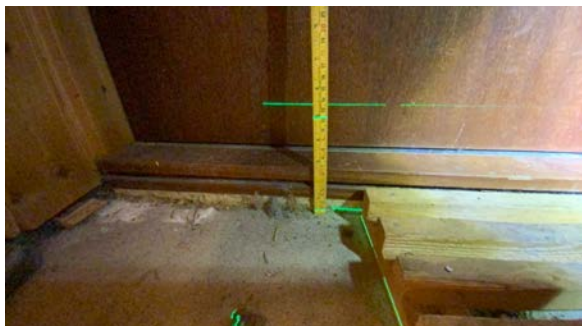
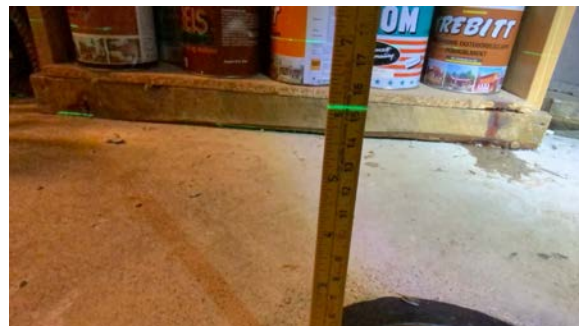
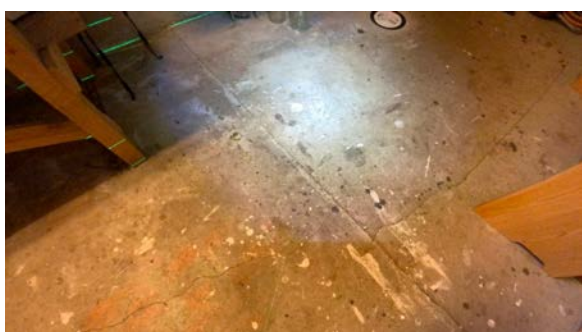
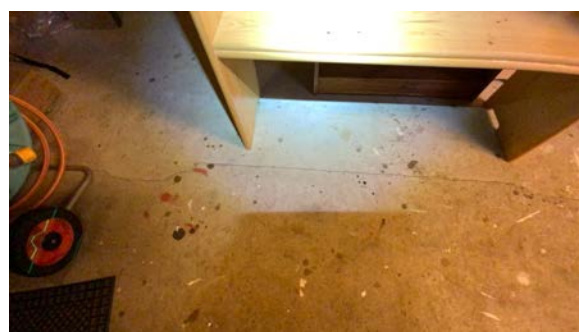
- ! **Våtrom > Kjeller > Annet rom med sluk > Overflater Gulv** [Gå til side](#)
- Overflaten har omfattende skader.
- Det er sprekker i betonggulvet.

Betonggulv med sprekker

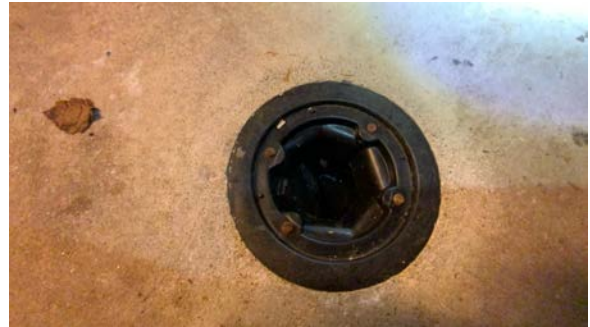
Sluk, rust på skruer

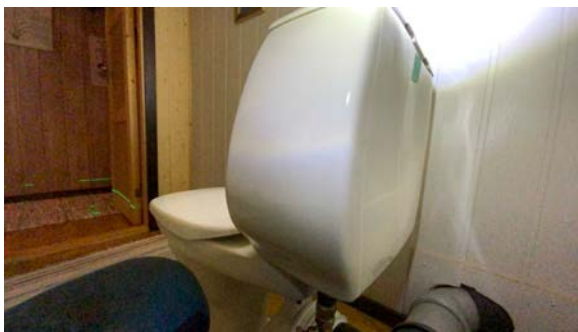
Det er påvist riss/sprekker/skader på toalett.  
Toalettrom mangler tilluftsventilering, f.eks. spalte/ventil ved dør.  
Det er sprekk i sisterner.  
Det kommer vann ut av sisternen ved nedskylling.

Lekkasje fra sistene

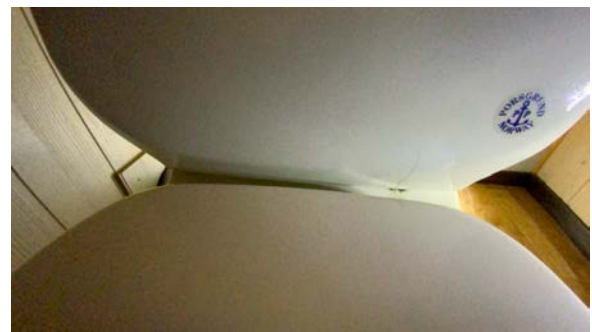
Sprekk i sistene

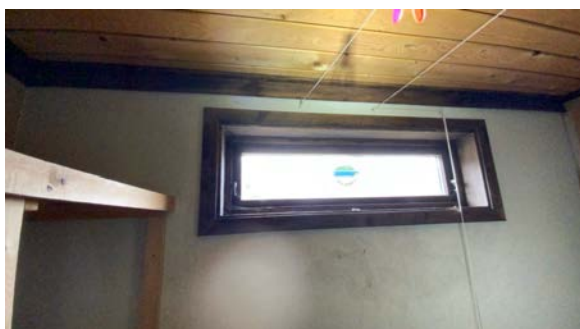
Bod uten ventiler

- Dersom tiltaket ikke utføres vil det være fare for dårlig luftskifting og resultere i høy luftfuktighet og utvikling av skader.
- Det bør etableres veggventiler/vindusventiler i alle oppholdsrom som ikke har det.

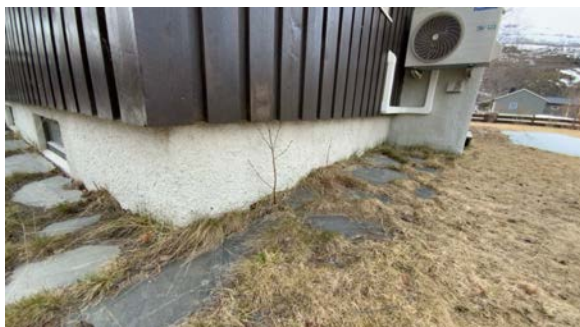
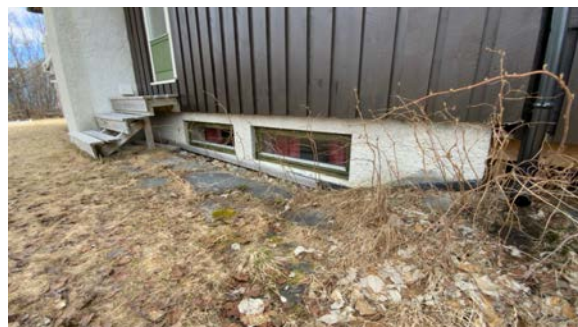
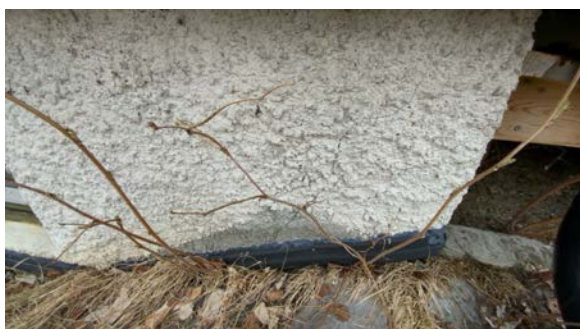
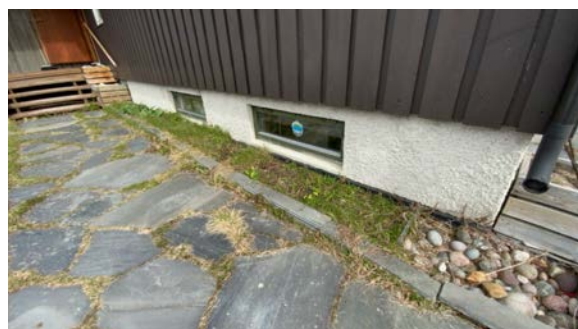
**Tomteforhold > Grunnmur og fundamenter** [Gå til side](#)  
Grunnmuren har sprekkdannelser.  
Det er registrert sprekk i mur i ett hjørne.

Sprekk i mur.

- Lokal utbedring må utføres.

Følge med på om sprekken utvikler seg og evt foreta tilgang i grunnen/fundamentet.
