# Tilstandsrapport

Enebolig

Fygleheia 16, 8370 LEKNES

Rapportdato: 04.06.2026

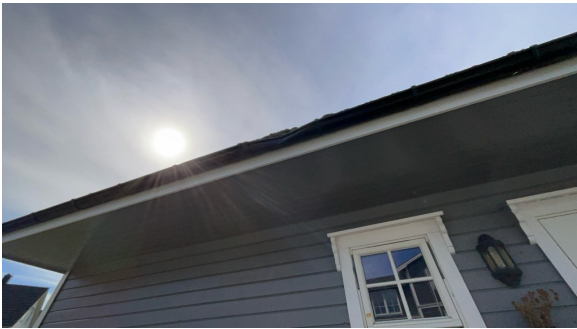
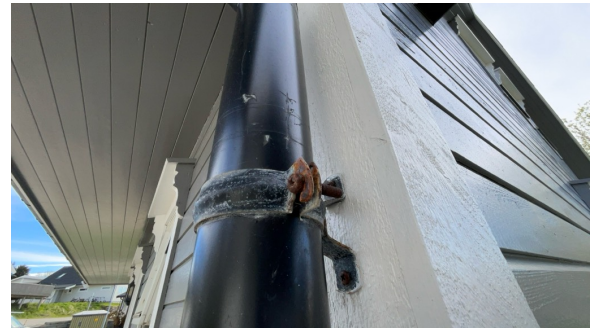
### Nedløp og beslag

- Det er avvik:
- Det er rust på innfestingen av takrenner/nedløp.

Det er observert en skade på fasade øst.

Det bør utbedres skade på fasade øst samt rust på innfestingen av takrenner og nedløp, for å hindre videre forringelse av materialene og redusere risiko for vanninntrenging og følgeskader på bygningen.

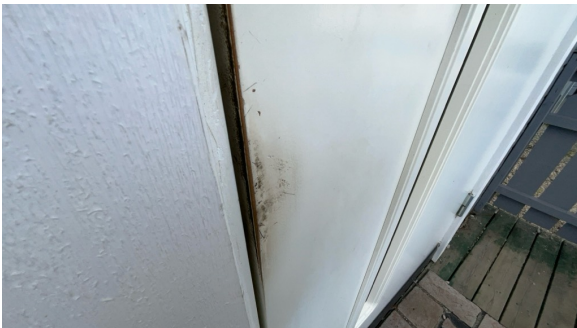
- Det er påvist dører som er vanskelig å åpne eller lukke.
- Karmene i dører er værslitte utvendig og det er sprekker i trevirket.

Balkongdøren i 1. etasje bør justeres eller utbedres for å sikre normal funksjon.

Dersom tiltak ikke gjennomføres, kan dette føre til ytterligere slitasje, redusert brukervennlighet og økt risiko for skade på dør og karm.

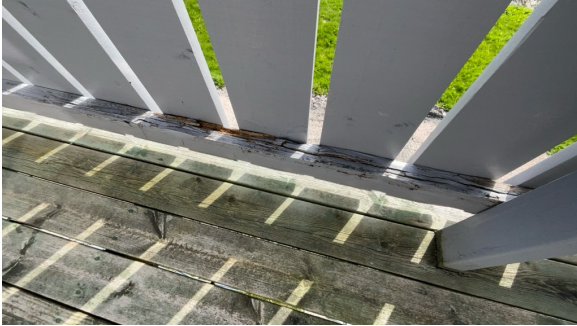
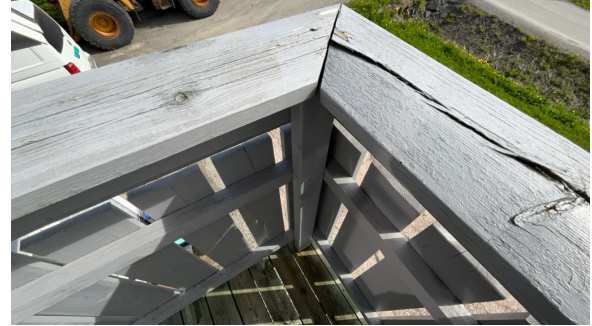
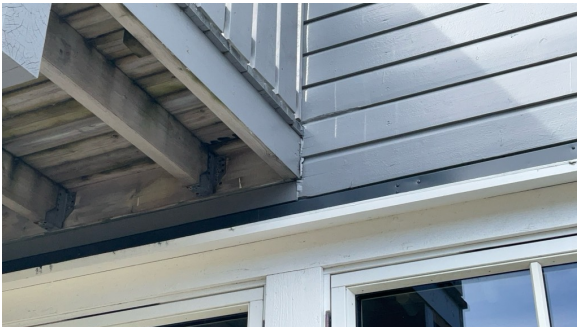
## TG 3 Balkong

- Det er påvist fukt-/råteskader i konstruksjonen.

Det bør gjennomføres en grundig undersøkelse av rekkverket og dets innfesting mot konstruksjonen. Skader og svakheter må utbedres for å hindre videre råteutvikling og redusere risikoen for personskafe som følge av sviktende rekkverk.

**Kostnadsestimat: 20 000 - 100 000**

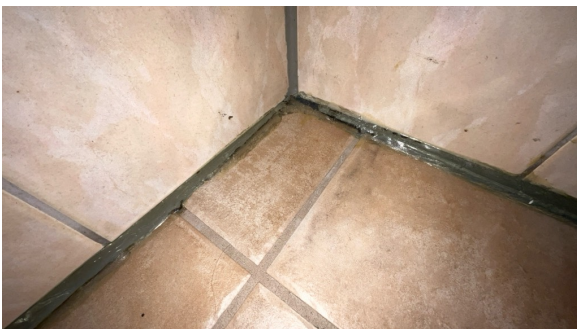
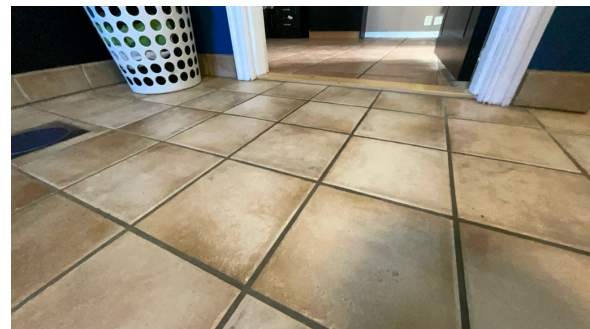
### 1. ETASJE > BAD

- Det er påvist at høydeforskjell fra topp slukrist til gulv/synlig topp membran ved dørterskel er mindre enn 25 mm.
- Det er påvist avvik i fuger.

- Til tross for avviket i fall/høydeforskjell til sluk, vil gulvet fortsatt kunne lede vann mot sluket, men med redusert effektivitet. Dette kan potensielt øke risikoen for vannansamling i enkelte områder av badet.
- Det må foretaes lokal utbedring

Det bør foretas utskifting av fugemasse i dusjhjørnet, og det anbefales å benytte egnet, soppresistent fugemasse. Dette bør gjøres for å hindre videre muggsoppdannelse, som kan føre til dårlig inneklime og skade på omkringliggende konstruksjoner.

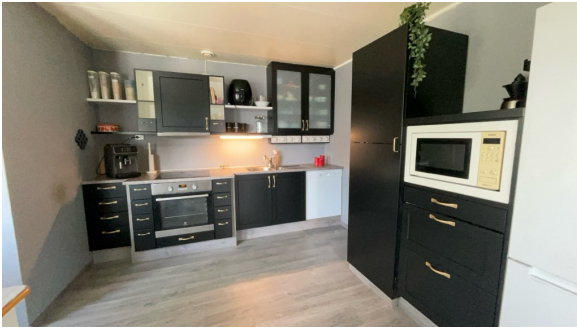
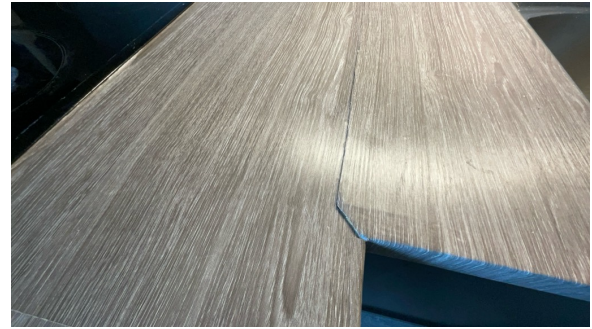
- Det er påvist at overflater har noe skader.

Det bør foretas lokal utbedring av skadede overflater for å hindre videre forringelse og opprettholde funksjon og estetikk. Dersom skadene ikke utbedres, kan det føre til økt slitasje og redusert levetid på innredningen.

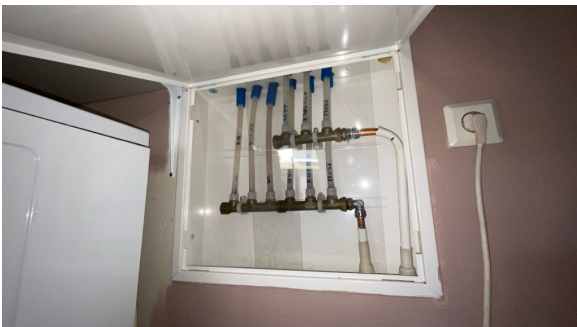
Irr kan indikere fuktproblemer eller begynnende korrosjon, noe som kan føre til lekkasjer og følgeskader på bygningskonstruksjonen dersom det ikke utbedres.

Det bør foretas nærmere undersøkelse av årsaken til irr på rørene, og eventuelle skader eller lekkasjer må utbedres.
