Tilstandsrapport

Fritidsbolig

Nordnes 26, 9841 TANA

Rapportdato: 26.07.2024

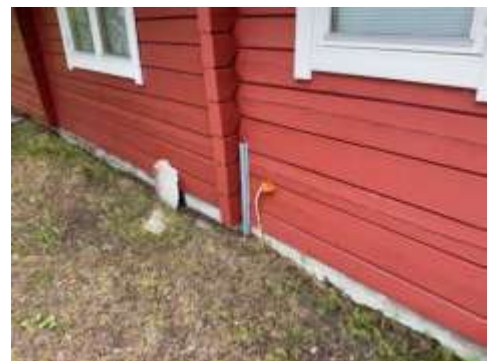
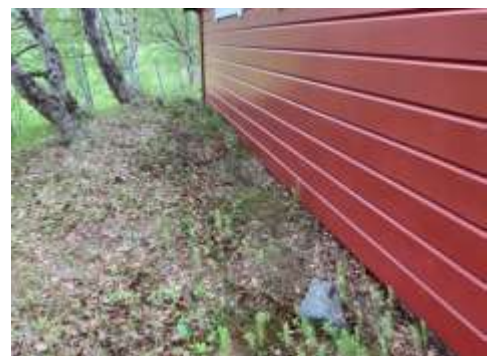
Veggkonstruksjon

- Bordkledning går stedvis nesten helt ned i terreng.

Bordkledningen går helt til bakken og ligger stedvis under til-fyllingen mot grunnmuren

- Lokal utbedring bør foretas for å øke avstanden mellom terreng og bordkledning.

Justering av terrenget må utføres , for å unngå skader ved fukt inn i veggkonstruksjonen

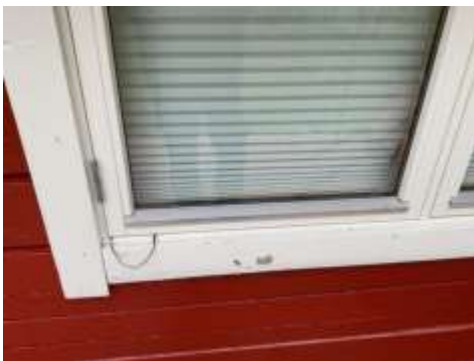
TO-2 Vinduer

- Det er påvist at enkelte vinduer er vanskelig å åpne/lukke.

Enkelte vinduer er vanskelig å åpne ,

- Vinduer må justeres.

Vindu på soverommet må justeres

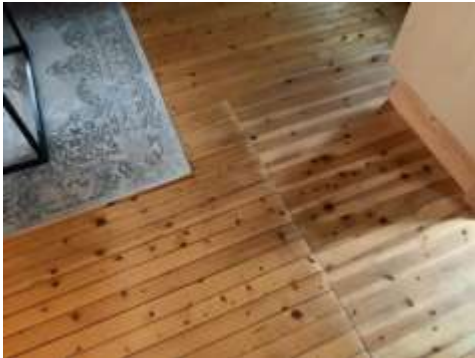
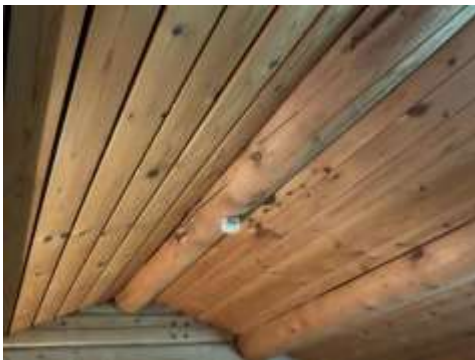
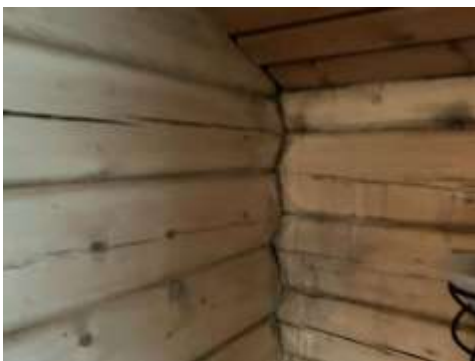
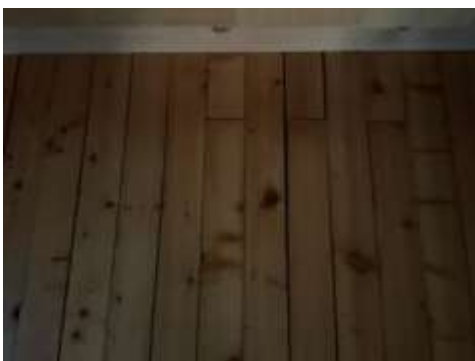
TO-2 Overflater

Tørkesprekker på tømmervegger. spor etter fukt i tømmervegger , samt store sprekker i furugulvet

Furugulvet bør vurderes skiftet. på grunn av store sprekker, tidligere spor etter fuktgjennomslag/misfarging i tømmervegger bør undersøkes nærmere. Sprekker i tømmervegger vurderes tettet

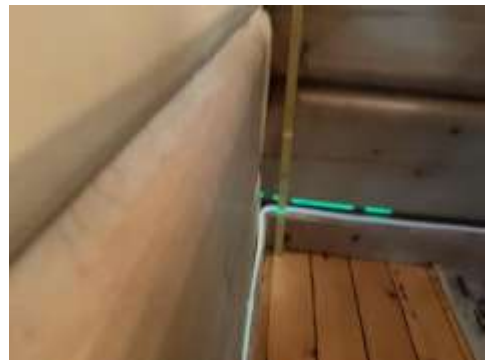
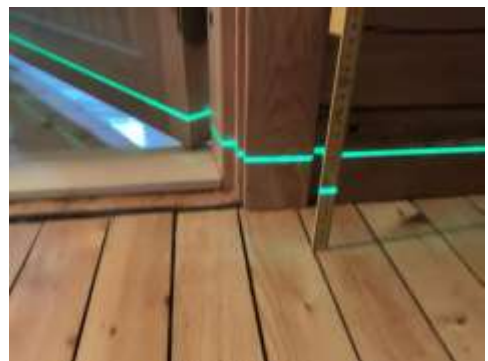
T03 Etasjeskille/gulv mot grunn

Målt høydeforskjell på over 30 mm gjennom hele rommet. Tilstandsgrad 3 gis med bakgrunn i standardens krav til godkjente måleavvik. på gulvet i stue/kjøkken

For å få tilstandsgrad 0 eller 1 må høydeforskjeller rettes opp. Det vil imidlertid sjelden være økonomisk rasjonelt som et enkeltstående tiltak i en bolig som dette. Dersom boligen en gang skal renoveres, kan man vurdere slike tiltak.

Kostnadsestimat: 50 000 - 100 000

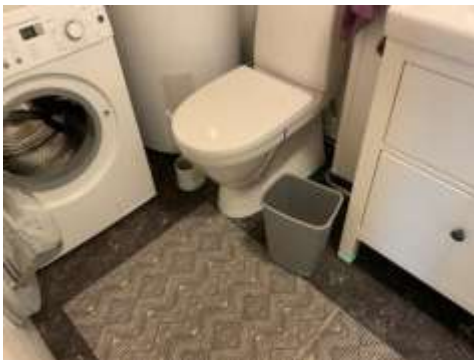
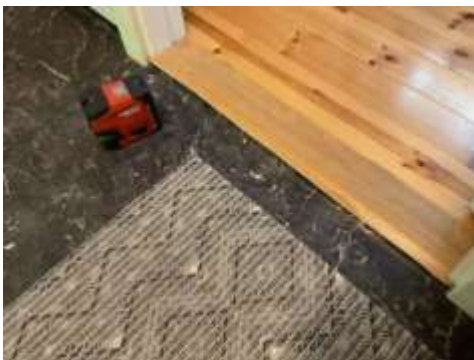
TO-2 Overflater Gulv

Vinylbelegg på gulv . Det er påvist mangelfull klemlist ved dørterskel. for å hindre eventuelt vanninnslag i enden på gulvbelegget .ved en vet. lekkasje

- Det er mulighet for at det kan forekomme vannlekkasje på våtrommet hvor vann ikke vil gå til sluk.
- Det er påvist avvik i fallforhold til sluk i forhold til krav i forskrift på byggetidspunktet.

Det er påvist manglende fallforhold til sluk

- Våtrommet fungerer med dette avviket.
- Det bør etableres avrenning inn til sluk for hele våtrommet.

Det bør etableres fall til sluk på hele rommet , for avrenning av vann ved en eventuell lekkasje

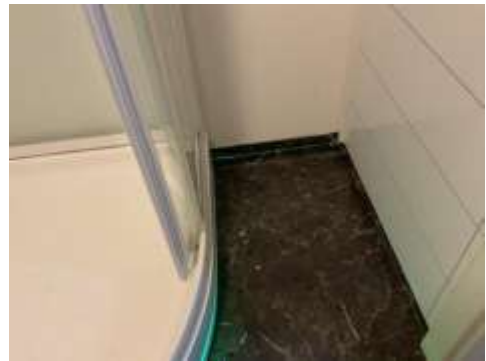
TO2 Sluk, membran og tettesjikt

Sluk montert under dusjkabinett og er dermed ikke tilgjengelig for inspeksjon eller rengjøring

Det må etableres tilgang for rengjøring og inspeksjon av sluk. Ved manglende rengjøring kan sluket gå tett , dette kan medføre overflatevann fra sluket på gulvet

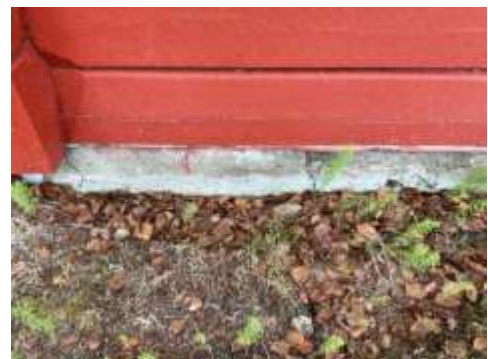
Byggegrunn

- Det er registrert horisontalriss som er symptom på jordtrykk.
- Det er registrert skråriss som er symptom på setninger.
- Grunnmuren har sprekkdannelser.

Det er påvist sprekkdannelser i pussen på grunnmuren, sannsynlig årsak vannansamling og frostsprenging

- Lokal utbedring må utføres.

Løs puss bør fjernes og ny puss påføres

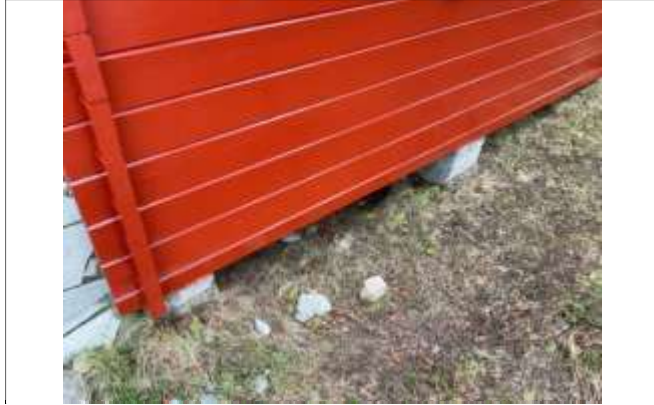
Pilarblokker som bæring av nneks uthus og badstuebygg

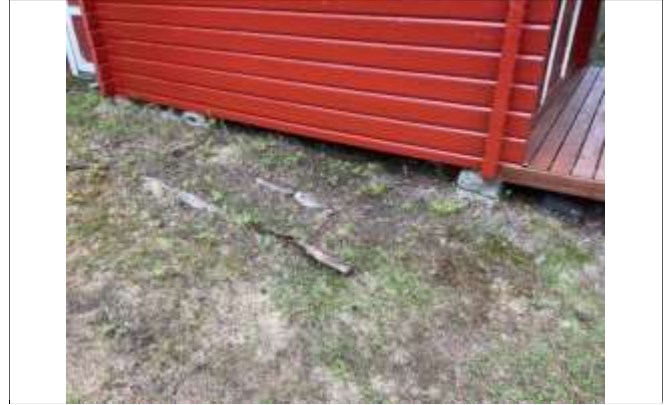
Kledning for for nært terreng
