Tilstandsrapport

Tomannsbolig

Sagmyra 10 A, 6723 SVELGEN

Befaringsdato: 25.02.2026

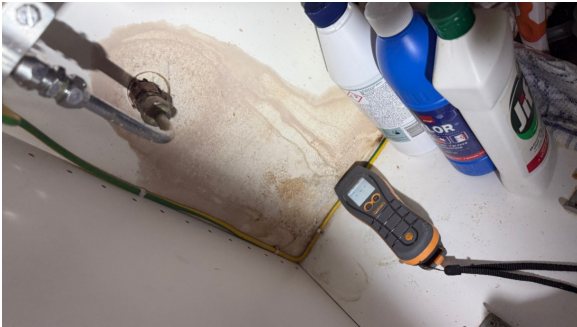
- Det er registrert svelling i underkant av benkeplaten ved vask, se bilde.
- Det er fuktskjolder på vegg i benkeskap under vask, og stammer trolig fra tidligere lekkasje. Det ble ikke målt forhøyede fuktverdier på overflaten ved befaringen.

Fuktskjold på vegg i benkeskap under vask. Det ble ikke registrert forhøyet måling av fukt ved stikkprøve med fuktmåler på befaringsdagen.

Fuktskjolder på vegg i benkeskap under vask bør følges opp, og eventuelle skader utbedres for å unngå risiko for mugg- og råteskader som følge av tidligere lekkasje.

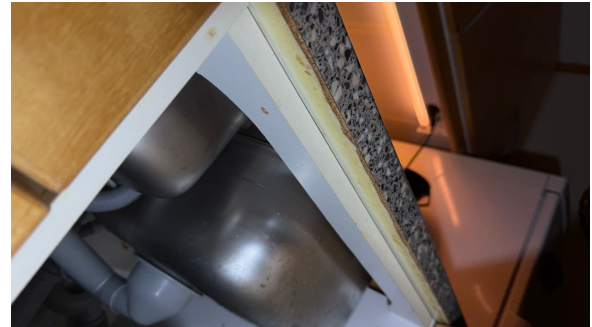
Svelling i underkant av benkeplate.
