Tilstandsrapport

Enebolig

Landåsvegen 681, 2861 LANDÅSBYGDA

Befaringsdato: 30.10.2025

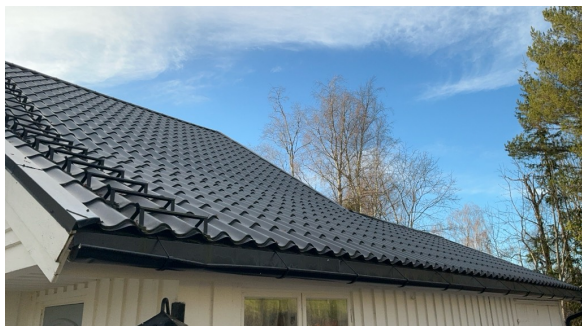
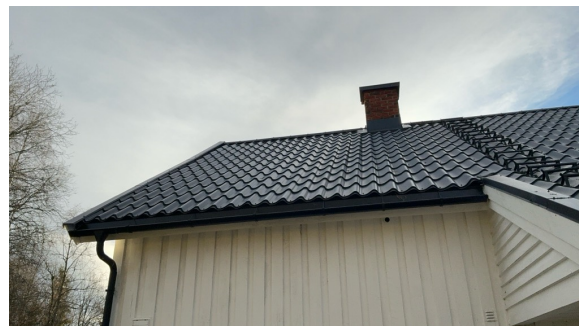
📍 TG 2 Nedløp og beslag

- Det er avvik:
- Takrenner og beslag har oppnådd mer enn halvparten av forventet funksjonstid.
- Takrenne er bøyd/deformert etter snøras eller ising i renne.
- Det mangler snøfanger på hele/deler av takflatene.
- Det er ikke montert beslag på vannbrett over og under vinduer.

- Vann vil samle seg i takrennen i stedet for å renne bort. Dette kan føre til at takrennen blir overfylt og vannet renner over kanten, noe som kan skade fasaden og grunnmuren over tid. Når vann fryser til is vil takrennen kunne skades.

- Byggverket skal sikres slik at is og snø ikke kan falle ned på steder hvor personer og husdyr kan oppholde seg. Dersom snøfangere monteres er det imidlertid nødvendig å kontrollere styrken på takkonstruksjonen før snøfangere monteres.

- Visuell kontroll av beslag og takrenner, samt rens av takrenner og nedløp anbefales utført årlig.
- Det er anbefalt med beslag på vannbrett over og under vinduer. Uten beslag er det fare for at vann trenger inn i veggkonstruksjon og kan føre til fuktproblemer, som igjen kan forårsake mugg og råte. Dette kan svekke bygningsstrukturen og skape et usunt inneklima.

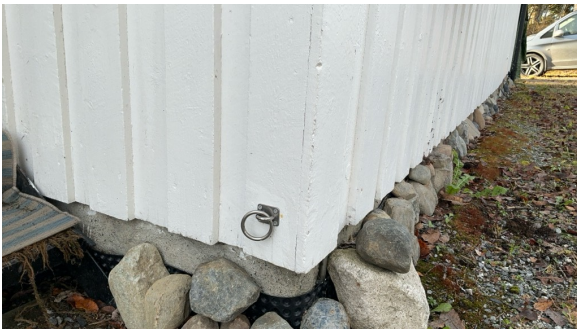
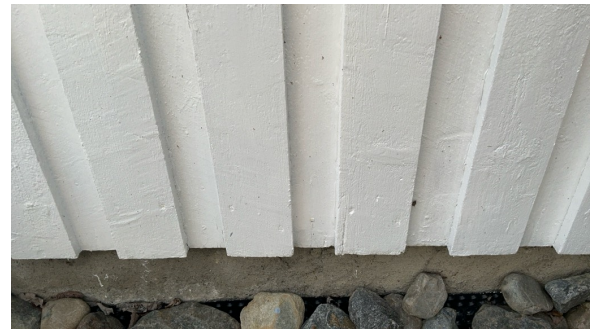
- Det er avvik:
- Lufting av kledningen er ikke iht. dagens anbefalte løsning.
- Kledning bærer stedvis preg av elde og slitasje.
- Råteskader på deler av kledning.
- Endeved på utvendig kledning har ikke dryppkant.

Sprekker nederst på kledning, samt stedvis løse malingsflak som følge av råte i kledning.

- Tiltak:
- Lite lufting bak kledning. Utbedring av lufting vil ikke være lønnsomt som enkeltstående tiltak, men ved skifte av utvendig kledning bør det lages tilstrekkelig lufting. Manglende lufting gir økt risiko for fuktskader i konstruksjonen.
- Utbedre råteskader. Tilstand på utvendig kledning øker risikoen for evt. skjulte råteskader i veggkonstruksjon. Kostnader for utbedringer må påregnes.

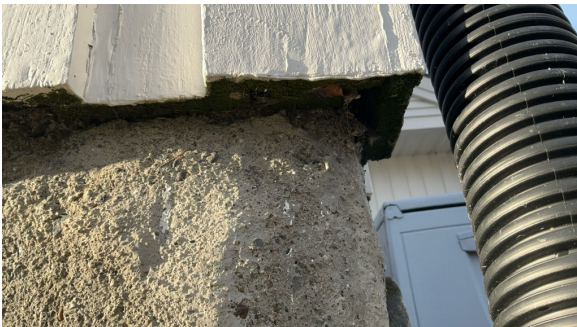
Kledning har spredte råteskader i underkant på enkelte fasader. Kledning er ikke behandlet i enden, og har heller ikke dryppkant.

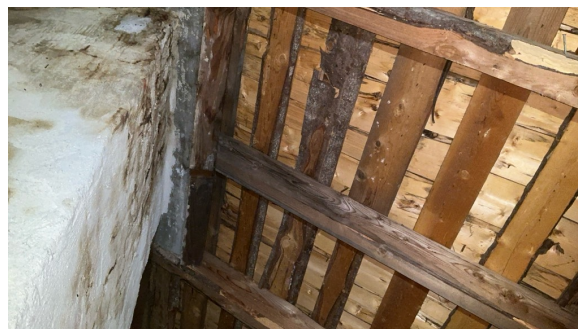
- Fuktmerker er registrert ved gjennomføringer. Det er usikkert om fuktmerker skyldes eldre eller nyere vanngjennomtrengning. Fuktmerker kan ha oppstått ved spesielle værforhold.

Fuktmerker registrert rundt pipe.

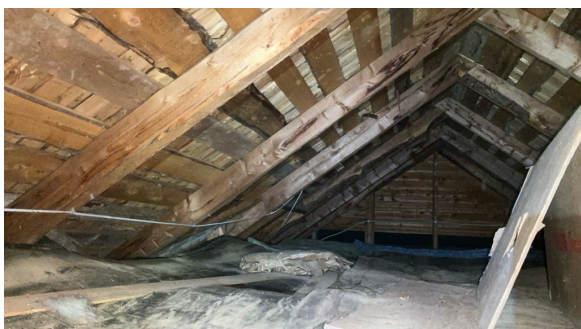
Møneloft hovedtak. Enkelte fuktmerker på sperrer/undertak er observert. Merker tydes å være gamle.

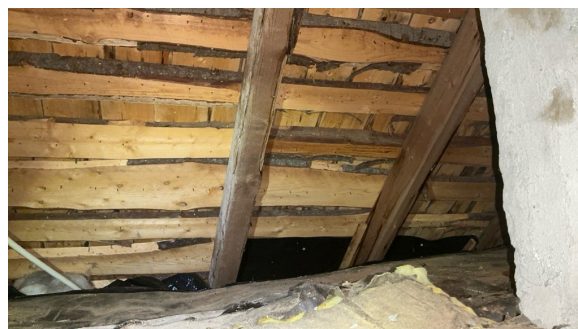
- Spor etter skadedyr er registrert, ukjent omfang.
- Loftluke er ikke isolert / har utette pakninger.
- Skråhimling har begrenset/ikke lufting, noe som kan gi kondens og fuktskader. Skade som følge av manglende lufting er ikke registrert, men kan være skjult.

Skrå, isolerte takflater defineres som risikokonstruksjon på grunn av høy skadefrekvens. Grunnen til at dette vurderes som risikokonstruksjoner er faren for fukt i konstruksjonene samt ising over tak. Problemene kan forårsakes av for eksempel feil oppbygning av konstruksjoner, manglende lufting m.m.

Møneloft hovedtak. Manglende lufting over skråtak-under undertak.

- Tiltak:
 - Lufting/ventilering bør forbedres. Dårlig lufting og luftlekkasjer kan erfaringsmessig gi kondensskader og isdannelser på den kalde årstida. Gjentatte påkjenninger av is og kondens vil med årene skape behov for vedlikehold og utskifting av bygningsdeler. Det må forventes påkostninger i form av vedlikehold.
 - Loftluke bør isoleres og det bør samtidig monteres pakning. Ved uisolert loftluke kan det oppstå uønsket varmetap med påfølgende kondensering.
- Det anbefales å føre jevnlig tilsyn med takkonstruksjon, spesielt ved større nedbørmengder og/eller snøsmelting.

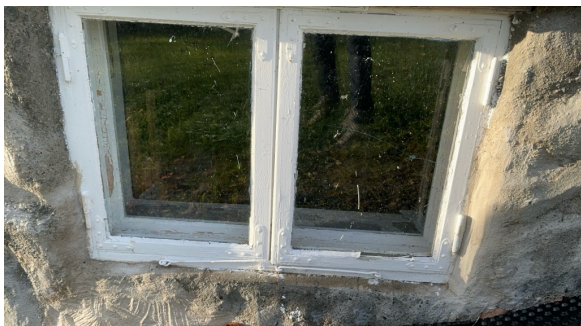
Vindu i kjeller, fasade sør. Kitt er løsnet.

- Tiltak:
 - Oppgraderinger/utskiftninger bør påregnes. Konsekvens av avviket/eldre vinduer/dårlige vinduer, gir en fremtidig kostnad på fornyelse/vedlikehold. Eldre isolerglass medfører økt forbruk av energi til oppvarming. Varmetap fra vinduer kan forårsake at varm luft stiger inn på kaldtloft og er med på å skape kondens og ising på taktro i den kalde årstiden.

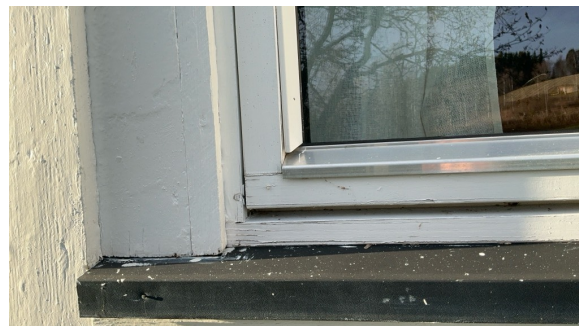
Oppsprekking i maling på vindusramme er observert på eldre vinduer 1. etasje

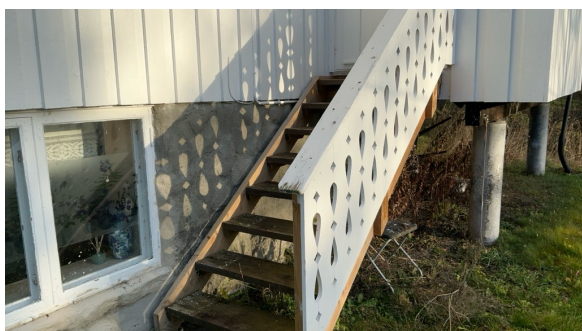
- Det er avvik:
- Større åpninger enn dagens krav i rekkverk/innrinn.
- Fundamentering er ikke frostsikret.
- Halvparten av forventet brukstid på utvendig trapp er oppnådd eller nært forestående.

Trapp til innglasset veranda.

- Tiltak:
- Selv om nye krav ikke har tilbakevirkende kraft anbefales det at trapper barnesikres / sikres iht. dagens krav.
- Fundamentering for trapper bør frostsikres.

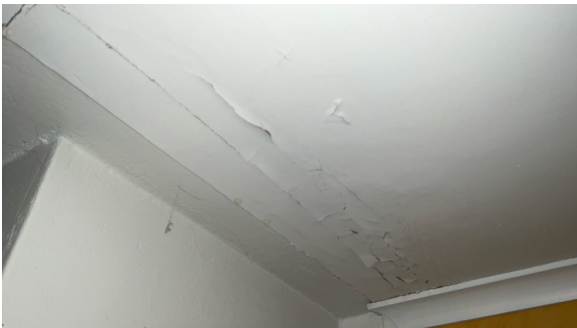
- Det er avvik:
- Overflate har skader.

Flassing på overflater ved pipe på loftetasje.

- Tiltak:
- Avhengig av bruksmønster og krav til estetikk av kjøper kan det være påregnelig med utskiftning/utbedringer.

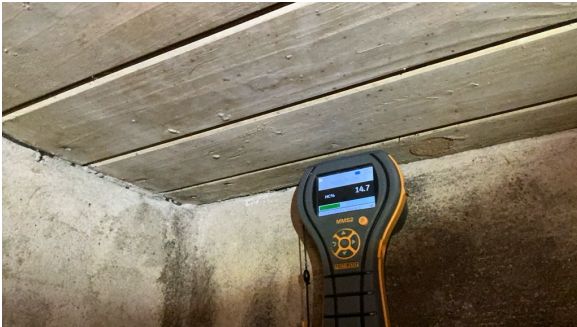
Fuktmåling i trepanel oppunder etasjeskille i kjeller er målt til 14,7%. Det er å regne som tørt treverk. Måling tatt som en stikkprøve på tilfeldig valgt sted.

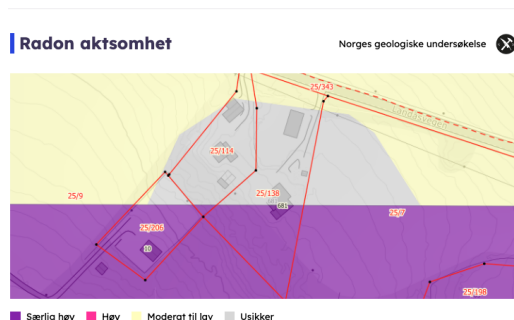
Radonkartet viser at eiendommen ligger i et område med særlig høy radonforekomst.

- Det bør gjennomføres radonmålinger.

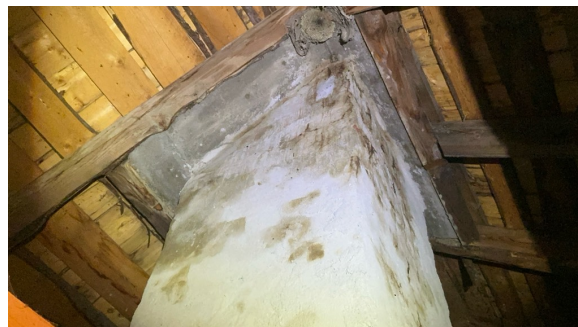
Pipe på loft. Rennemerker på puss er observert.

- For å få tilstandsgrad 0 eller 1 må pipe rehabiliteres.
- Det må gjennomføres ytterligere undersøkelser. Innhent dokumentasjon.

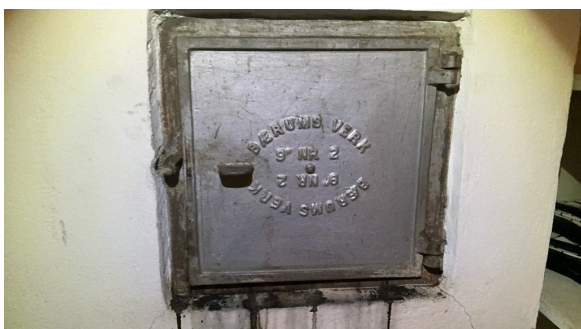
Sotluke på pipe i kjeller. Låsemekanisme er defekt, må skiftes.

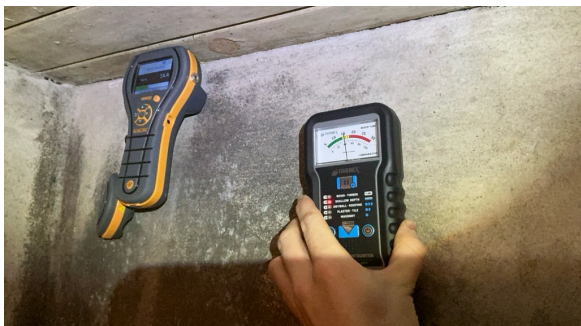
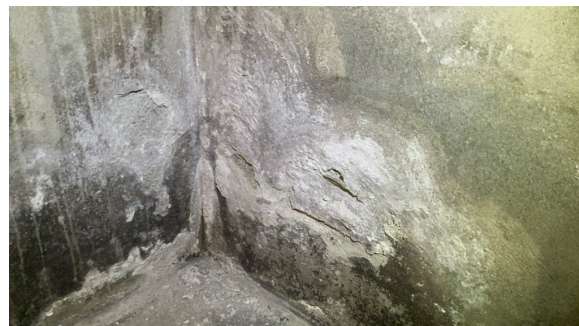
- Det er avvik:
- Deler av vegg under terreng er skjult og har en alder som øker sannsynligheten for skjulte feil. Bygningsdelene har oppnådd mye av sin forventede brukstid. Tilstandsgrad gitt pga. nevnte forhold. Malingsflass, avskalling og saltutslag på vegg, dette indikerer fuktvandring i vegger.

Saltutslag på mur og løs puss.

- Tiltak:
- Fuktskjolder og saltutslag er registrert på deler av grunnmur.
- Kjeller er innredet og det er påregnelig med tiltak utvendig i form av drenering/isolering av grunnmur.
- Temperatur bør heves, ventilasjon bør forbedres, årsak til fuktbelastning kartlegges. Det må påregnes at lukkede konstruksjoner av grunnmuren i kjeller åpnes/fjernes for å kartlegge tilstanden.
- Forskning har vist at det er sammenheng mellom fuktskadete hus og økt hyppighet av helseplager hos beboere/brukere. Det anbefales ytterligere undersøkelser rundt nødvendige tiltak for å fjerne, samt stoppe muggsoppvekst.

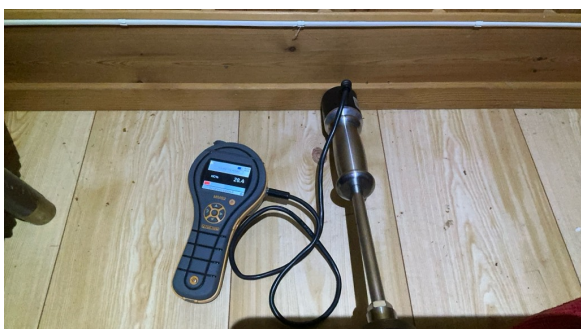
- Ved fuktmåling med hammerelektrode i svill er det påvist forhøyede fuktverdier som har potensiell fare for biologiske skadegjørere, dvs skader som mugg, sopp og råte. Målingene som er gjort er å betrakte som stikkprøver og sier bare noe om tilstanden i nærheten til området der målingen er utført.

Fuktmåling med hammerelektrode i påforet vegg. Det ble målt verdier for skadelig fukt.

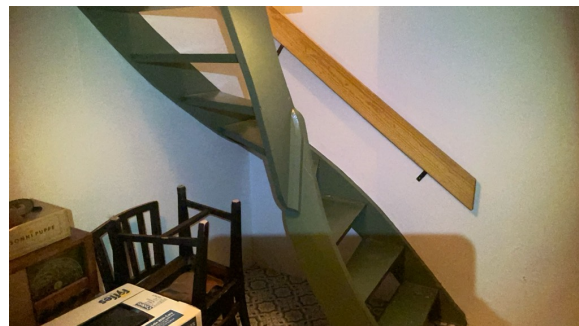
- Det er ikke montert rekkverk.
- Det er avvik:
- Trappen er bratt.
- Rekkverkshøyder er under dagens forskriftskrav til rekkverk i trapper.

Manglende rekkverk i trapp til kjeller.

- Tiltak:
- Det er ikke krav om utbedring av rekkverkshøyder opp til dagens krav.
- Selv om nye krav ikke har tilbakevirkende kraft anbefales det at trapper sikres iht. dagens krav.
- Uten rekkverk er det lettere å miste balansen og falle, noe som kan føre til skader- spesielt for barn, eldre og personer med nedsatt bevegelighet. Manglende rekkverk betyr som regel at trappen ikke er i samsvar med byggeforskrift. Selv om nye krav ikke har tilbakevirkende kraft, anbefales det at trapper sikres iht. dagens krav.
