Tilstandsrapport

Enebolig

Vest-Torprunden 515, 2870 DOKKA

Befaringsdato: 28.05.2026

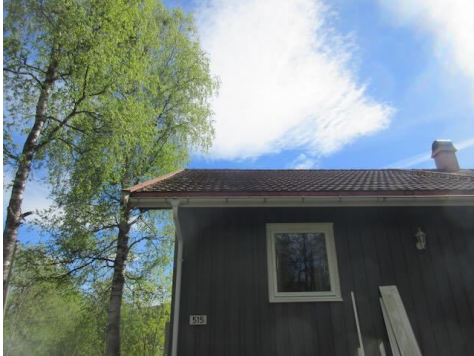
TC 2 Nedløp og beslag

- Takrenner har punktvis lekkasjer.

Det bør utføres utbedring av takrenner for å hindre lekkasjer, da dette kan føre til fuktskader på fasade og grunnmur. Manglende utbedring kan medføre økte vedlikeholdskostnader og skade på byggets konstruksjon.

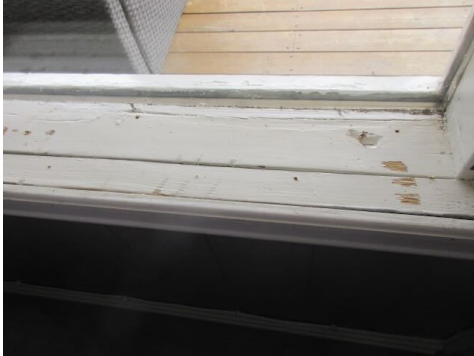
! TG 3 Vinduer - 1

- Det er påvist tegn på innvendig kondensering av enkelte vindusglass.
- Det er avvik:

Ett av vindusglassene på soverommet er skadet.

- Kondensering på enkelte glass har medført fuktskader i treverk som kan medføre utskiftningsbehov av enkelte vinduer.
- Tiltak:

Det skadede vindusglasset på soverommet bør skiftes ut for å hindre varmetap, redusert isolasjonsevne og risiko for ytterligere skader på vindu og omkringliggende konstruksjon.

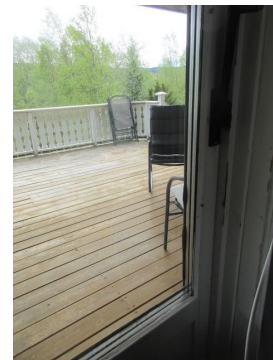
! TG 2 Dører - 1

- Det er påvist tegn på innvendig kondensering av enkelte glass.
- Karmene i dører er værslitte utvendig og det er sprekker i trevirket.

Det anbefales overflatebehandling og lokal utbedring av skader på karmene for å hindre videre forvitring og fuktopptak.

Sprekker og værslitasje kan føre til redusert beskyttelse mot vær og vind, samt økt risiko for råteskader over tid.

Innvendig kondensering på glass bør utbedres for å unngå fuktskader i treverket, som på sikt kan medføre behov for utskifting av vinduer eller dører.

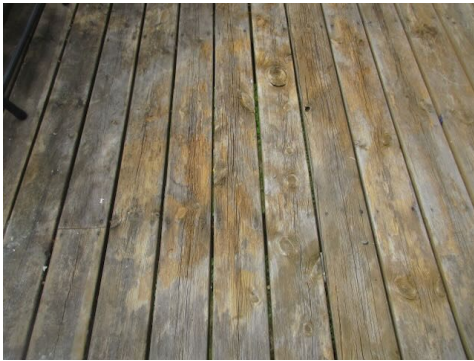
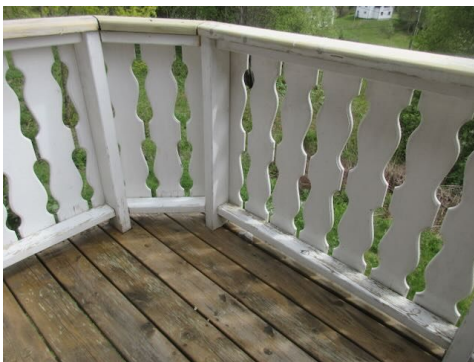
TG 2 Utvendige trapper

Terrassegulvet og rekkverket bør overflatebehandles og eventuelt utbedres for å forhindre ytterligere forringelse og redusere risikoen for råte, svekket bæreevne og sikkerhetsmessige utfordringer.

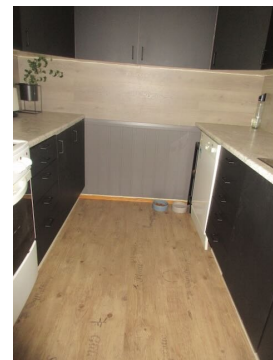
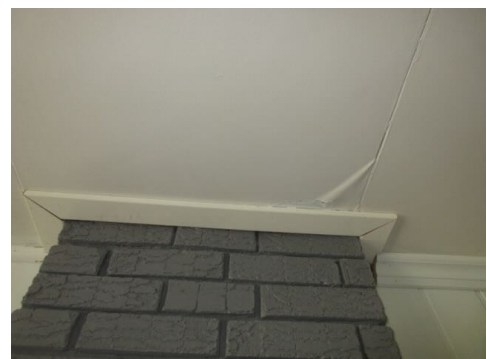
TG 3 Etasjeskille/gulv mot grunn

- Målt høydeforskjell på over 30 mm gjennom hele rommet. Tilstandsgrad 3 gis med bakgrunn i standardens krav til godkjente måleavvik.

Det bør gjennomføres ytterligere undersøkelser for å kartlegge årsaken til høydeforskjellen og omfanget av eventuelle skader.

Tiltak for å rette opp høydeforskjellen bør vurderes, spesielt ved fremtidig renovering, for å unngå økt risiko for skjevheter, setningsskader og redusert brukskomfort.

Stedvis knirk i gulvet bør holdes under oppsikt, da dette kan indikere bevegelser eller svakheter i konstruksjonen, og kan medføre ytterligere slitasje eller skade over tid.

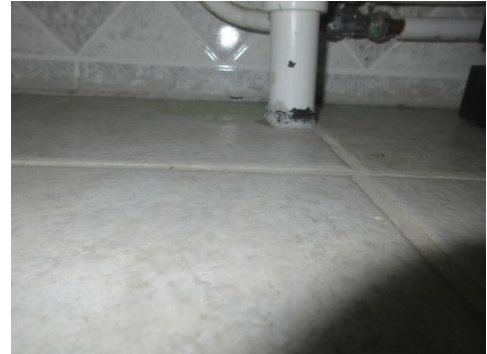
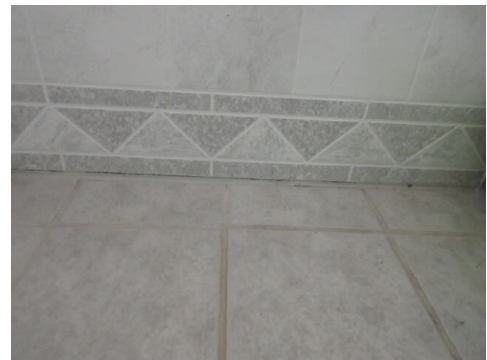
! TG 2 Tilliggende konstruksjoner våtrom

- Hulltaking er ikke foretatt da det allerede er påvist andre avvik i våtsonen.

- Gjennomføre ytterligere undersøkelser og foreta utbedring av skade.

Hulltaking bør vurderes dersom det er behov for ytterligere undersøkelser for å avdekke eventuelle skjulte skader. Manglende hulltaking kan medføre at skjulte fuktskader ikke oppdages, noe som kan føre til økte utbedringskostnader og redusert levetid for konstruksjonen.
