Tilstandsrapport

Enebolig

Siggerudsvegen 167, 2270 FLISA

Rapportdato: 04.06.2026

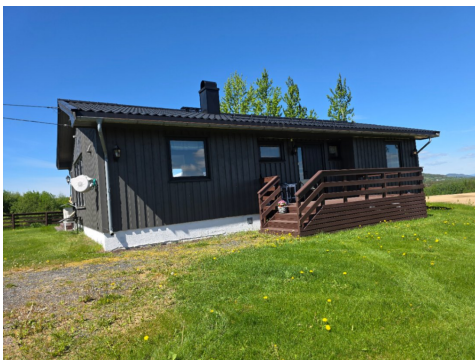
TG 2 Nedløp og beslag

Beslag, renner og nedløp anses å ha overskredet alder for middels levetid (52 år). I følge Byggforsk byggdetaljblad er middels levetid for renner og nedløp ca 30 år. For beslag er middels levetid ca 25 år. Takrenner med rustskader. Nedløp med utkast til terreng. Dels montert snøfangere ved østre og vestre takflate, utførelse kan medføre skjevbelastninger. Takflater uten snøfangere mot gangsoner foran østre terrasse.

Renner, nedløp og beslag bør vurderes for utskifting, da de har overskredet forventet levetid og har synlige rustskader. Manglende tilfredsstillende bortledning av vann fra taknedløp ved grunnmur bør utbedres for å unngå fuktskader på grunnmur og kjeller. Snøfangere bør vurderes montert på takflater uten slik sikring, spesielt mot gangsoner, for å redusere risiko for personskader og skjevbelastning på taket.

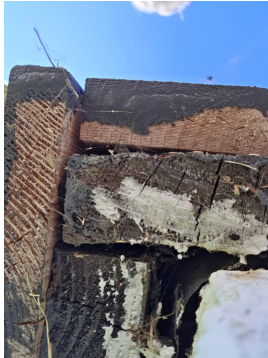
TC 2 Takkonstruksjon/Loft

- Det er begrenset/dårlig ventilering av takkonstruksjonen.
- Det er påvist andre avvik:
- Det er registrert symptom på aktivitet fra skadedyr.

- Det må foretas tiltak for å lukke avviket.
- Lufting/ventilering bør forbedres.
- Konstruksjonene må sikres mot råte, sopp og skadedyr.

Ventileringen av takkonstruksjonen bør forbedres for å redusere risikoen for fuktskader, muggvekst og redusert levetid på takkonstruksjonen.

Vepsebol bør fjernes for å unngå risiko for skadedyrplager og eventuell skade på konstruksjonen. Netting ved spalter i raft bør utbedres.

Det anbefales å etablere gangbaner for å muliggjøre fullstendig inspeksjon og vedlikehold av kaldtloftet. Begrenset adkomst gir økt risiko for at skader eller feil ikke oppdages i tide. Kaldtloftet bør besiktiges i sin helhet.

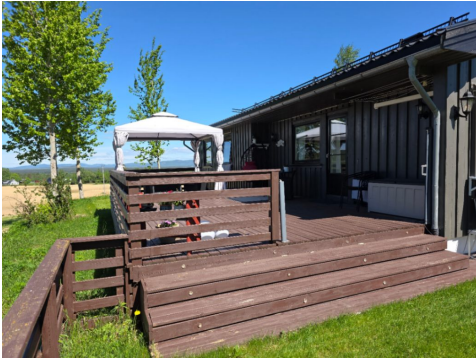
! TG 2 Balkonger, terrasser og rom under balkonger - 1

- Det er påvist andre avvik:
- Det er værslitt/oppsprukket trevirke/trepaneler.

Gulvet på terrassen bør vurderes skiftet til terrassebord med tykkelse 28 mm for å sikre tilstrekkelig styrke og redusere risiko for svikt eller skader ved belastning.

Værslitt og oppsprukket treverk bør også skiftes ut for å forhindre videre forringelse og redusert levetid på konstruksjonen.

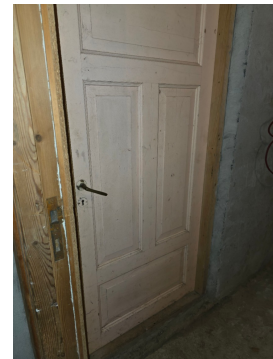
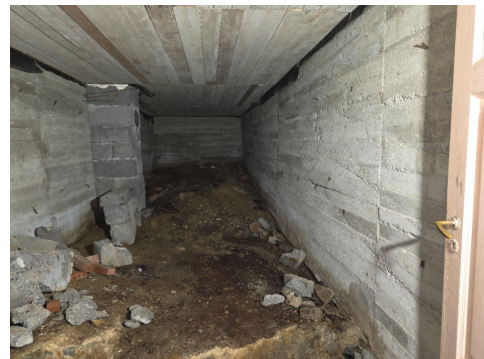
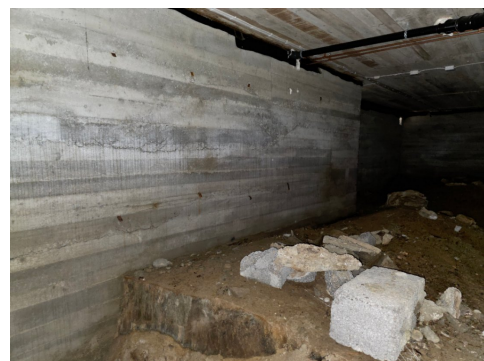
TG 2 Krypkjeller

- Det er manglende fuktsperre på bakken.
- Krypkjelleren har risiko for ytterligere skadepotensiale.

Krypkjeller med god tilkomst til konstruksjoner. Fuktigheten kan være høy i slike rom/kjellere på grunn av fuktighet fra grunnen, innsig av vann og/eller kondensering. Temperatur og fuktforhold kan gi skader i konstruksjoner slik som bjelkelag, og ofte utvikle seg over tid. Noe soppvekst ved jordgulvet som tyder på fuktig miljø.

- Fuktsperre på bakken bør etableres.

- Jevnlige kontroll av krypkjeller anbefales for forebygging av skader.

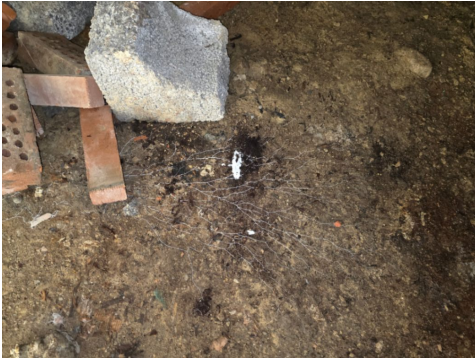
soppvekst ved jordgulv

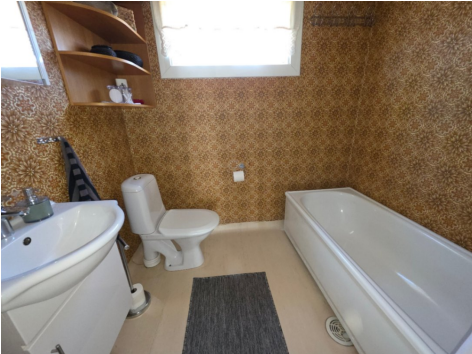
! TG 2 Overflater vegger og himling

- Det er vindu/dør med ikke fuktbestandige materialer i våtsonen (ved vask, dusj, badekar, osv.), løsningen eller byggematerialet er uegnet.
- Tapetskjøter er ikke tette

Vindu i våtsonen utsatt for fuktskader, ingen påviste skader ved befaringen. Våtzone defineres til hele gulvet, vegger innenfor dusjnisse/badekar +1 meter på hver side, og vegger bak servant +0,5 meter på hver side og over/under servant. Lokale åpne skjøter ved veggvinyl.

Utettheter ved vegger bør forsegles med egnet materiale for å hindre fuktinntrengning og påfølgende skader.

Vindu i våtsonen bør sikres mot fuktpåvirkning, eventuelt vurderes utskiftet til fuktbestandig materiale, for å redusere risikoen for fuktskader på vindu og omkringliggende konstruksjon.

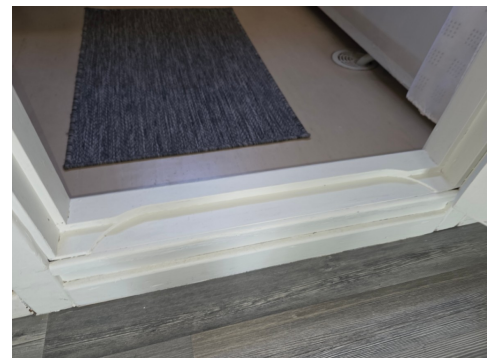
ca 12 cm oppbrett under terskel

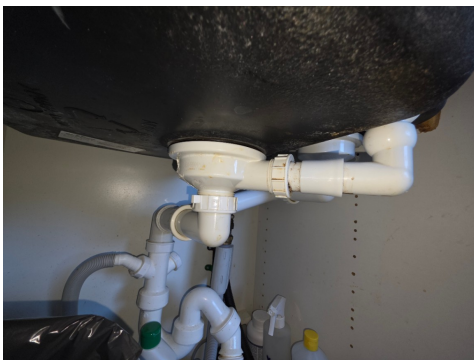
sprekk/lekkasje ved PVC-kobling under oppvaskkum

Rørlekkasjen må utbedres for å hindre videre fuktskader og redusere risikoen for mugg- og råteskader i konstruksjonen.

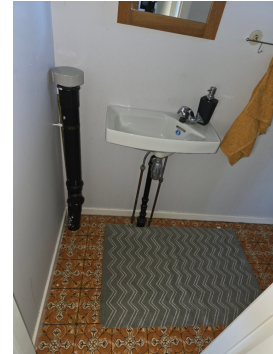
durgo på toalettrom

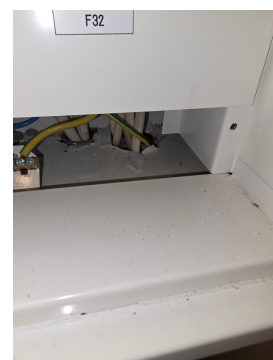
utetthet ved skapbunn sikringskap
