# Tilstandsrapport

📍 Lyngsalpeveien 292, 9060 LYGSEIDET

# gnr. 95, bnr. 76

Befaringsdato: 04.01.2023

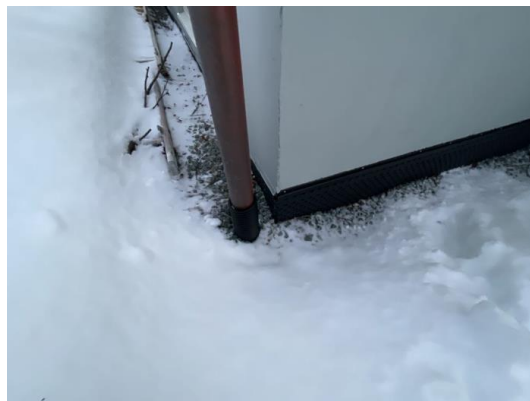
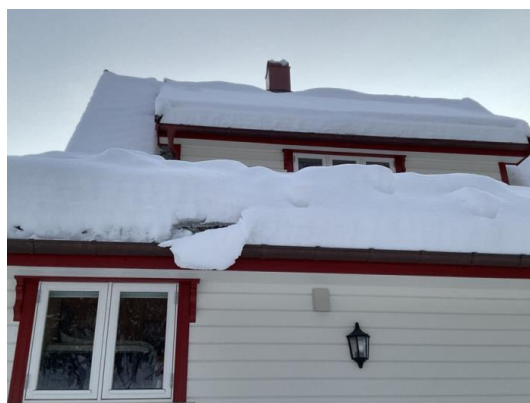
! TG 2

Nedløp og beslag av kopper.

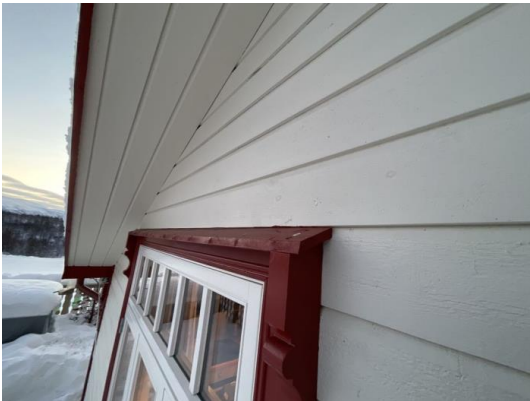
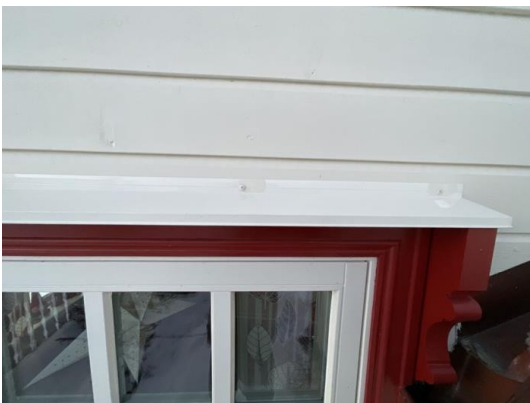
TG 2

Vinduer med 2 - lags isolerglass i fabrikkmalte karmene og rammer av tre. Sidehengslede åpningsvinduer.

- Det er påvist avvik rundt innsetningsdetaljer.

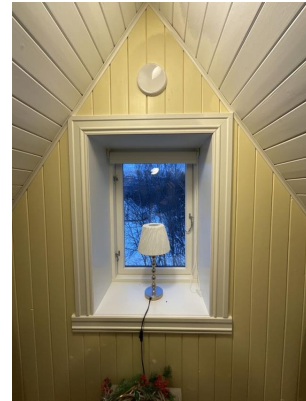
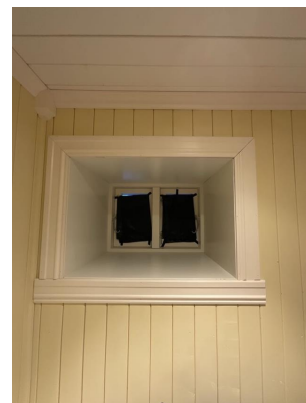
TG 2

Malte trevinduer med 2-lags glass.

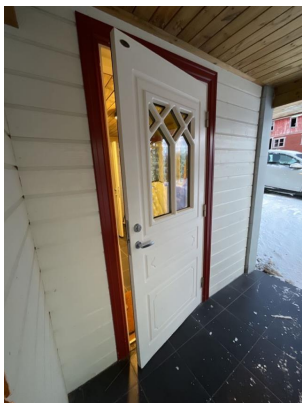
! TG 2

Isolerte ytterdører med malt overflate.

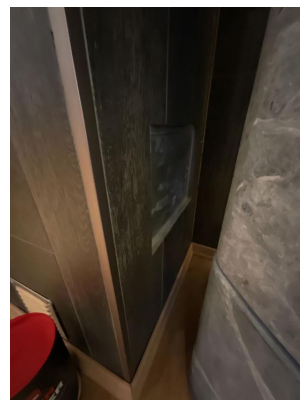
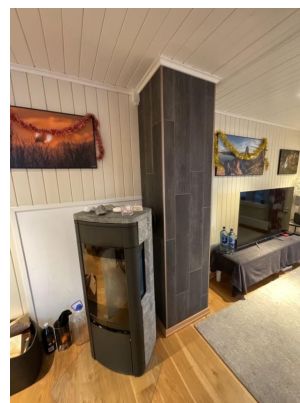
TG 2

Pipe murt av elementer. Pipen er forblendet med fliser. Vedovn montert i underetasje og i stue i 1. etasje.

- Ildfast plate mangler på gulvet under sotluke/feieluke på pipe.
- Det er avvik:

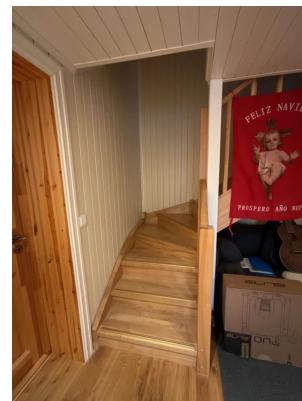
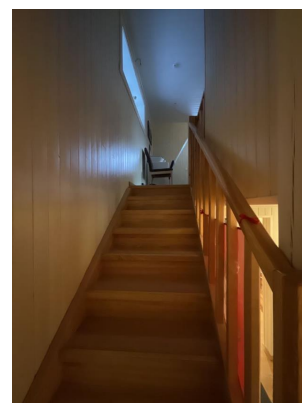
TG 2

Lakkert tretrapp fra hovedetasjen til loft.

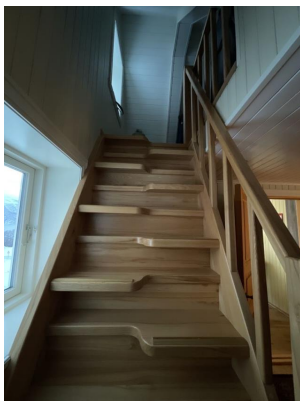
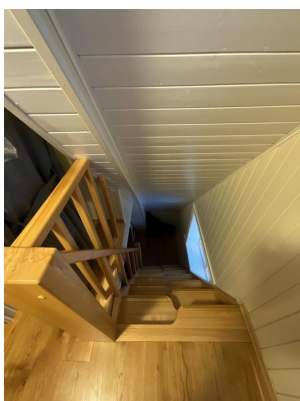
TG 2

Samba-trapp av tre til loft.

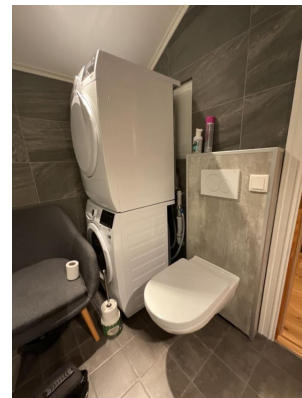
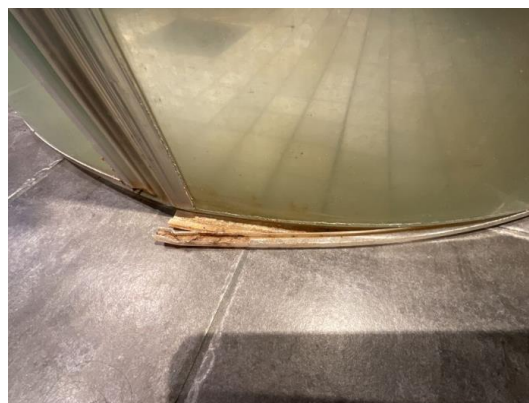
TG 2

Badet er innredet med dusj med innsvingbare dører, innredning med håndvask, veggmontert toalett og opplegg for vaskemaskin.

- Det er ikke påvist tilfredsstillende løsning for å synliggjøre lekkasje fra innebygget systerne.

- Det må gjøres tiltak for å lukke avviket.

Det bør lages hull i veggen nede ved gulv for å synliggjøre evt. lekkasje fra systerne. Det bør monteres ny pakning på dør.

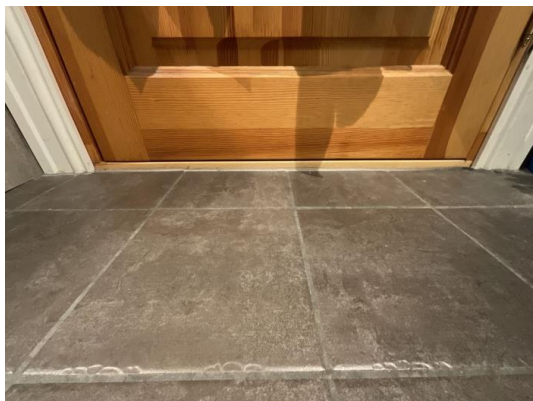
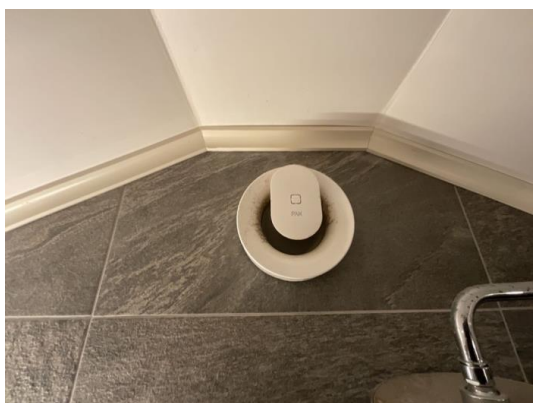
TG 2

Mekanisk avtrekk via vifte i yttervegg.

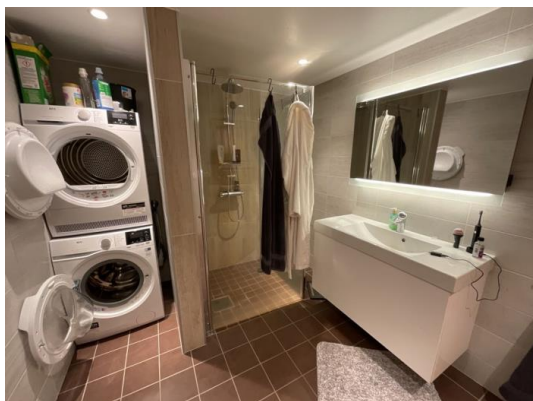
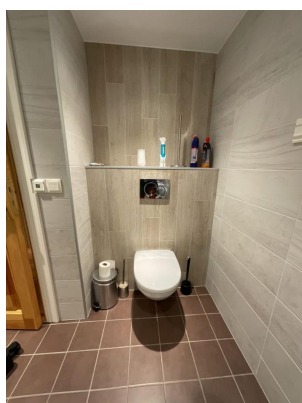
TG 2

Badet er innredet med dusj på vegg med glassvegg og dør. Innredning med servant i støpt benkeplate, veggmontert toalett og opplegg for vaskemaskin og tørketrommel.

- Det er ikke påvist tilfredsstillende løsning for å synliggjøre lekkasje fra innebygget systerne.

- Det må gjøres tiltak for å lukke avviket.

Det bør etableres et hull i vegg nede ved gulv for å synliggjøre evt. lekkasje fra systerne.

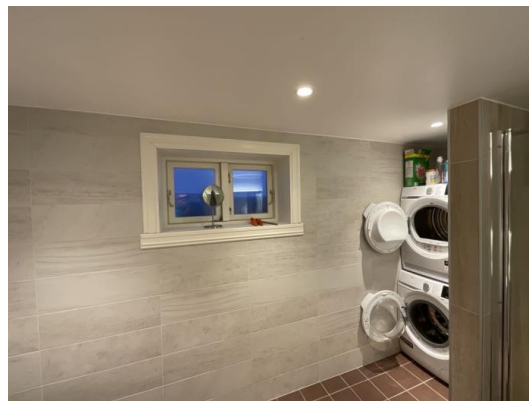
Ingen ventilering utover åpning av vindu.  
Rommet har ingen ventilasjon

TG 3

Ingen ventilering fra badet i underetasje.

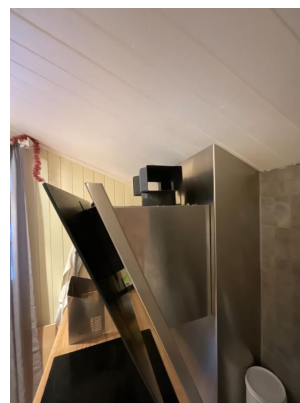
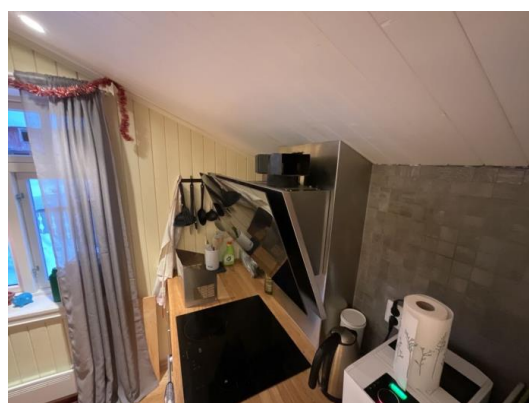
TG 3

Ingen avlufting fra ventilator og ut.

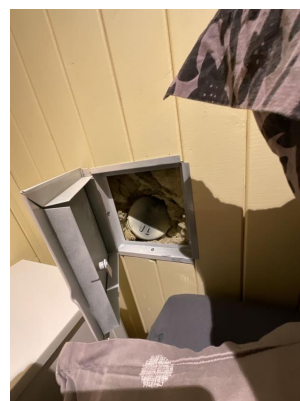
TG 2

Avløpsrør av plast.

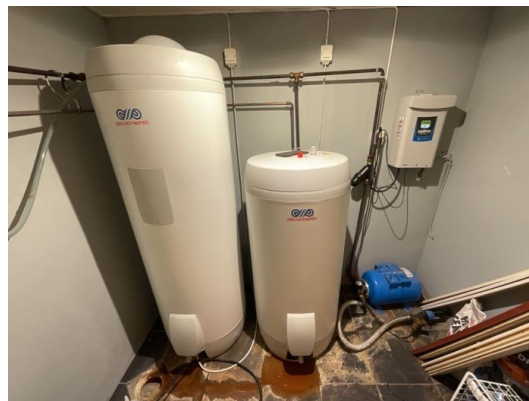
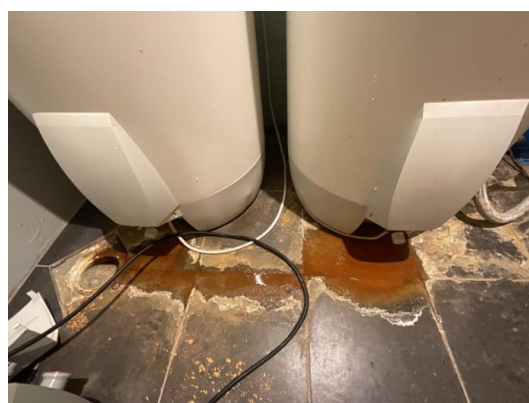
TG 2

Det er to varmtvannsberedere, en på 200 liter og en på 300 liter.

Det er lekkasjer fra begge varmtvannsberedere.

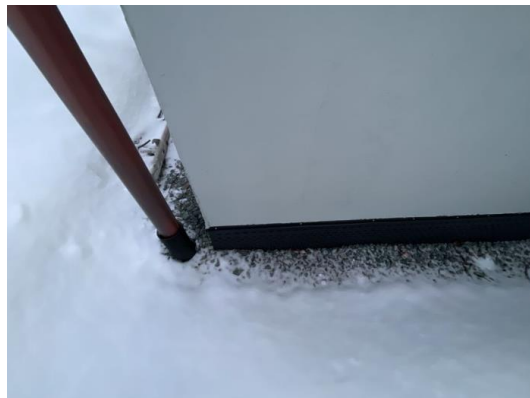
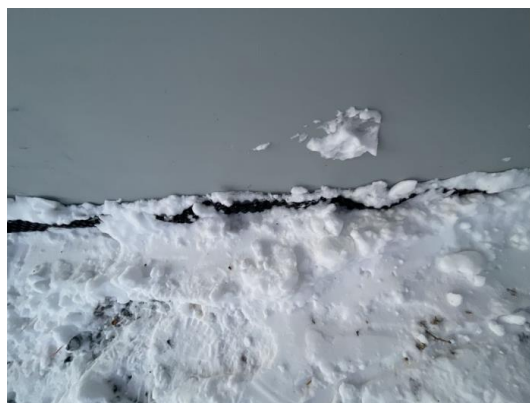
! TG 2

Drenering og fuktsikring av grunnmur ble fornyet i forbindelse med renoveringen.

Under trapp til hovedetasjer, er fuktsikring/knastepapp mot grunnmur ikke avsluttet med innpusset toppliste som anbefalt.
