# SALGSOPPGAVE

**FINNVIKVEGEN 3**

**8665 MOSJØEN**

# Tilstandsrapport

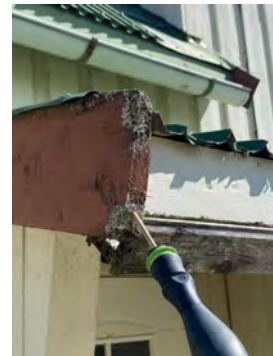
Råteskader i vindskie.

Det bør utbedres bulker og skader i takplatene over inngangspartiet, samt råteskader i vindskiene, for å hindre videre forringelse og redusere risiko for vanninntrengning og følgeskader på underliggende konstruksjoner.

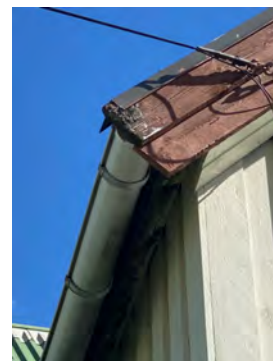
Påbegynte råteskader i vindskier.

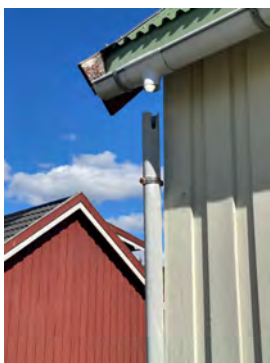
Skade/manglende tilkobling nedløpsrør

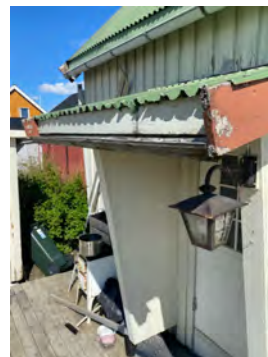
Takrenne i tre.

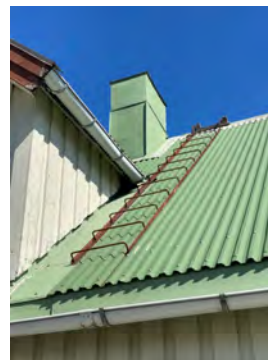
Rust i takstige, manglende bue over pipehatt.

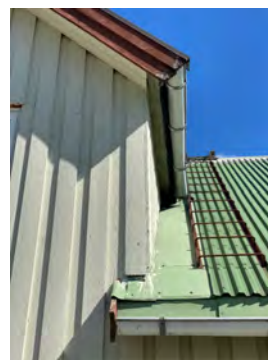
Deformasjoner i takrenner.

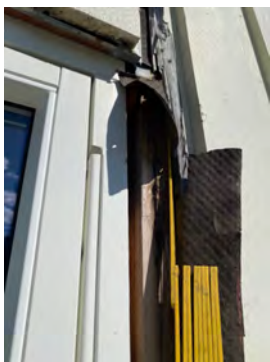
Påbegynte råteskader i konstruksjon.

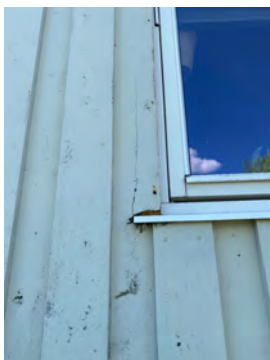
Vær oppsprukket trevirke.

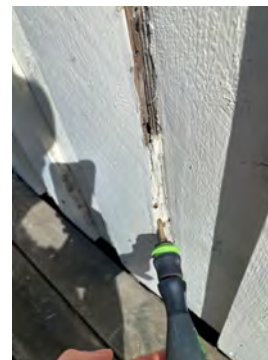
Spredte råteskader i kledningen

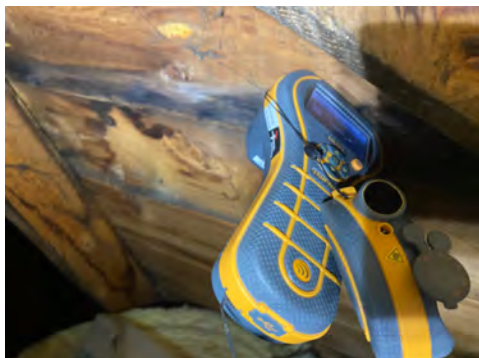
Fuktmåling i takkonstruksjon viste ingen forhøyede fuktverdier.

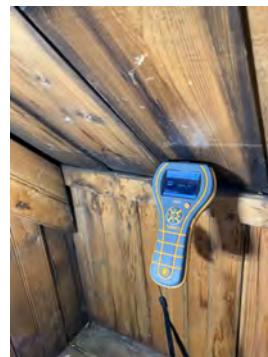
Fuktmåling i takkonstruksjon viste ingen forhøyede fuktverdier.

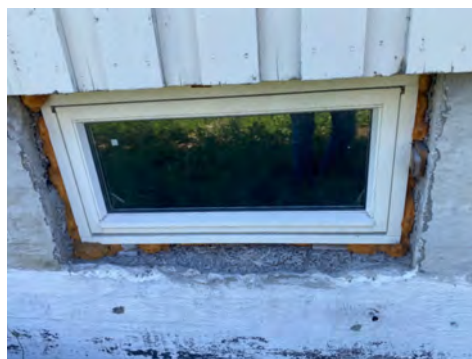
Kjellervinduer mangler beslag i nedkant samt manglende utvendig tetting.

Byggsaum som er synlig utvendig bør fjernes og erstattes med egnet tettemateriale for å sikre tilfredsstillende beskyttelse mot fukt og kulde. Vindu mot nordvest bør overflatebehandles.

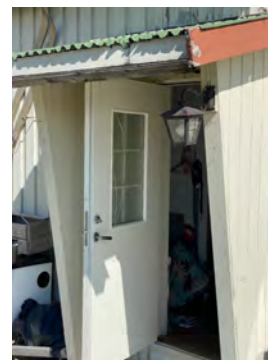
Sprekk i glass.

Glassruten med sprekk bør skiftes for å hindre ytterligere skade og redusere risiko for personskade.

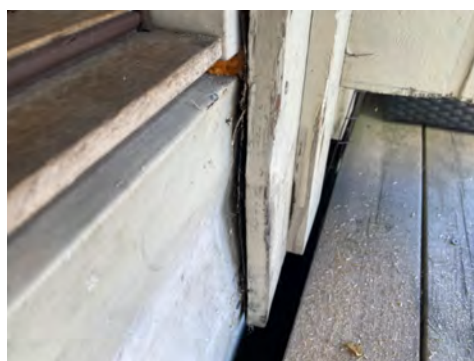
Skade i beslag, glippe mellom karm og dekkbord.

Glippen mellom beslag og dekkbord bør utbedres for å forhindre fuktinntrengning, som kan føre til råteskader i døren og tilhørende konstruksjon.

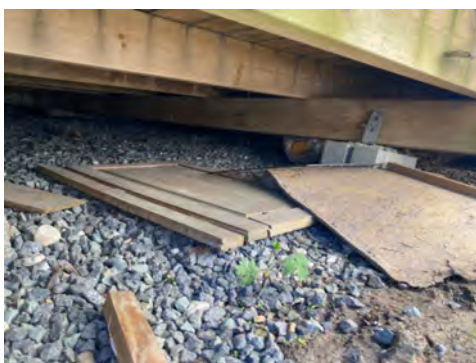
Dersom tiltak ikke gjennomføres, kan dette føre til ytterligere setningsskader, redusert bæreevne og forkortet levetid for konstruksjonen.

Skjevheter i fundamentering

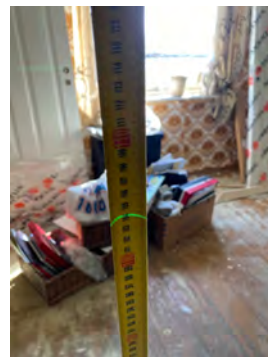
Planavvik innenfor 2. meter i loftsetasjen.

Kostnadsestimatet gjelder flytavorretting av skjevheter på rom mot sør samt ytterligere undersøkelser i henhold til svikt og knirk i gulv.

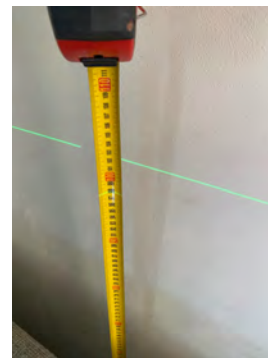
Planavvik gjennom hele rommet, stue i hovedetasjen

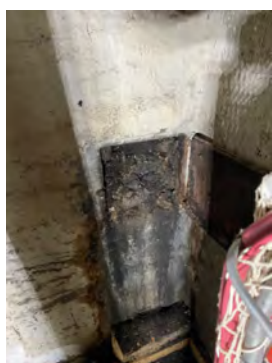
Sotluke, kjeller.

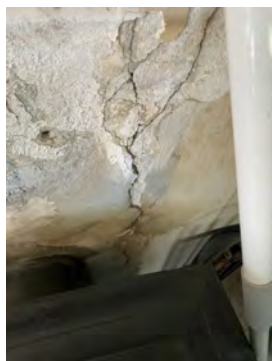
Sprekker i pipe.

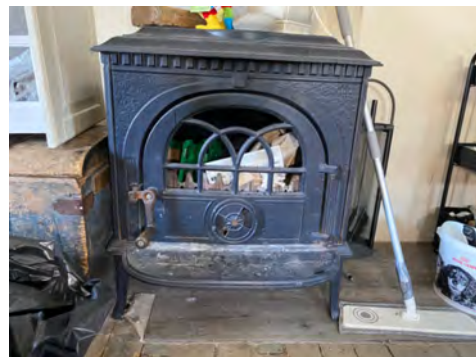
Vedovn plassert i stuen

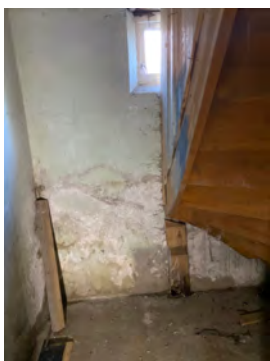
Det er registrert indikasjon på fuktvandring i synlige murkonstruksjoner. Fukt i murkonstruksjoner skiller ut salt som blir synlig på åpne overflater. Drenering etc. er ukjent og ut fra alder er det påregnelig med kapilærøppsug av fukt fra grunn til mur/trekonstruksjoner i kjellerrom.

Utbedringstiltak må tilpasses ønsket bruk av kjelleren.  
Kostnadsestimatet gjelder fjerning av treverk samt utbedring av ventilasjon.

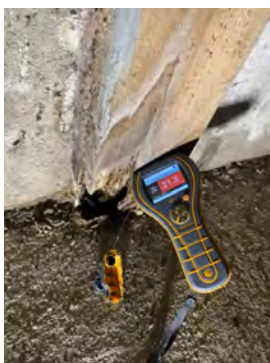
Fuktmåling mot treverk under trapp.

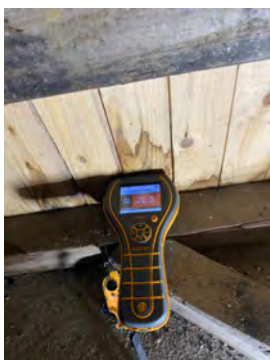
Fuktmåling mot skillevegg.

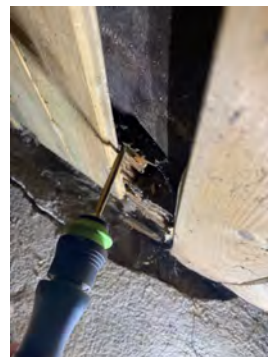
Råteskader i innforet treverk mot yttervegg

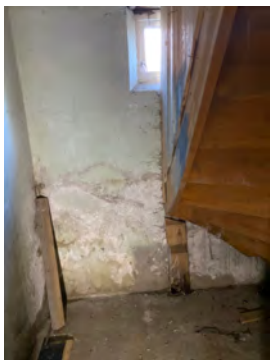
Råteskader i bærende punkt under trapp.

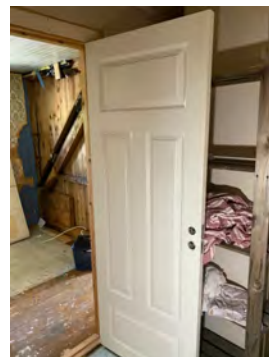
Manglende dørvrider/beslag

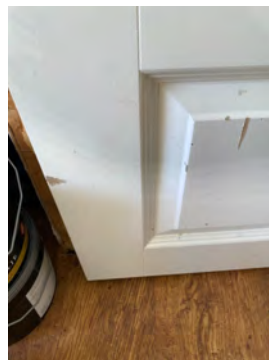
Skader i dørbblad.

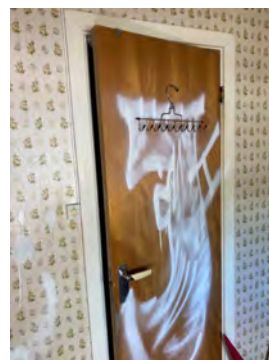
Ved renovering av boligen vil det være naturlig med utbytte av enkelte innvendige dører.

Kostnadsestimat gjelder bytte av dører med synlige skader.

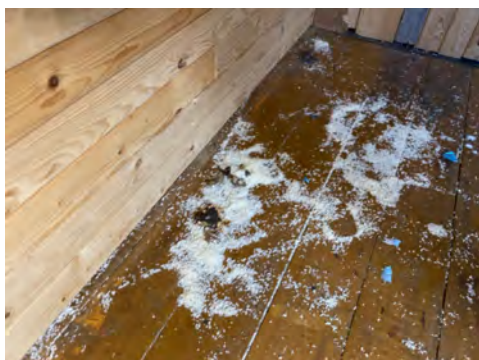
Det er påvist forekomst av fleskebiller i boligen. Arten lever av organiske materialer, og tiltak forutsetter lokalisering og fjerning av kilde samt grundig rengjøring av berørte områder.

Avføring fra dyr

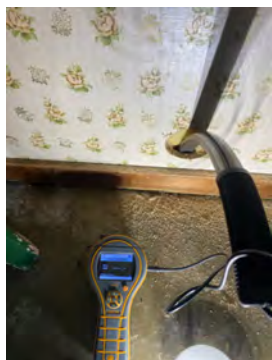
Hulltaking er foretatt i skilleveggen mellom bad/gang. Fuktmåling foretatt med Protimeter MMS3 med pigger i bunnsvillen i skilleveggen, korrigert for nordisk tre for å måle vekt%. Det ble ikke registrert fukt i bunnsvillen ved fuktmålingen.

Hulltaking er foretatt uten å påvise unormale forhold.

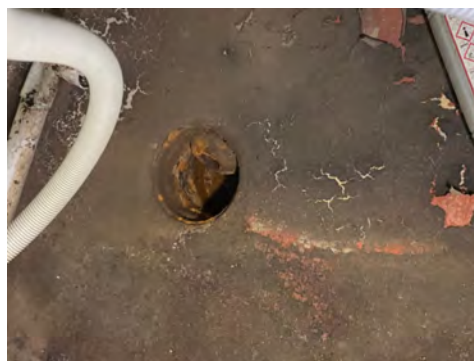
Soilsluk.

- Våtrommet har behov for omfattende oppgraderinger. For å sikre en løsning som oppfyller gjeldende krav, bør tettesjikt, sluk og røropplegg oppgraderes og dokumenteres.
- Manglende oppgradering av våtrommet medfører høy risiko for at konstruksjonene ikke vil tåle vanlig bruk av vann eller lekkasjer. Dette kan føre til fuktskader på tilstøtende konstruksjoner.

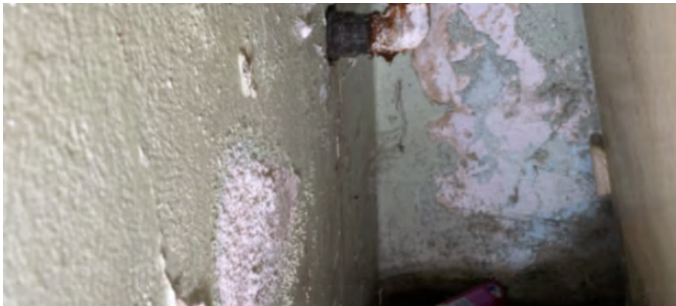
Det er registrert saltutslag på vegger/gulv.

Det bør etableres ny drenering og utvendig isolering av grunnmur for å hindre videre vanninntregning og kapillæropptrekk. Dersom tiltak ikke utføres, vil det være økt risiko for fuktskader, redusert levetid på konstruksjonen og begrensede muligheter for innredning av rommet.

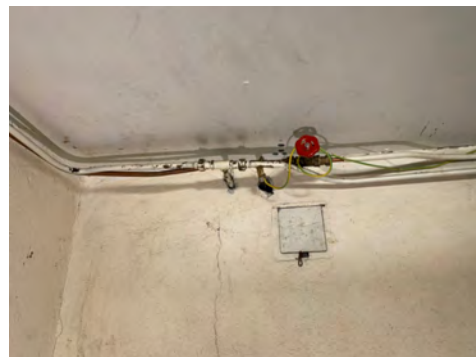
Levetid- Vannrør av kobber over 25 år - "Mer enn halvparten av forventet brukstid er oppbrukt" = TG 2

Stoppekrane bør skiftes ut, og det anbefales å gjennomføre en grundig kontroll av vannrørene av fagperson.

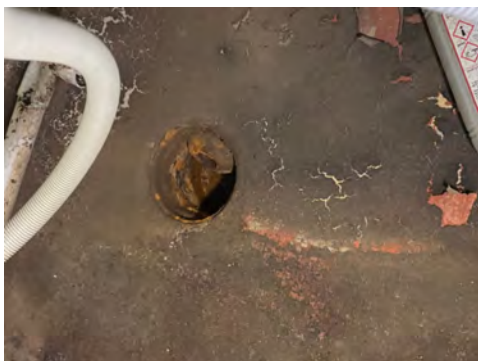
Tegn til tilbakeslag på vaskerom i kjeller. Det er påvist rust i soilrør.

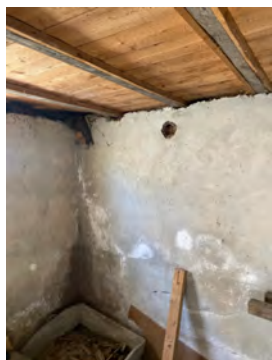
Fukt/saltutslag mot muren i kjeller.

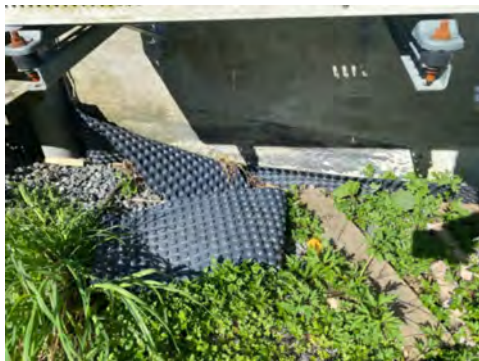
Fuktsikring mot muren mangler klemlist/avslutning i topp.

Kostnadsestimat gjelder etablering av klemlist i topp av fuktsikring mot muren.

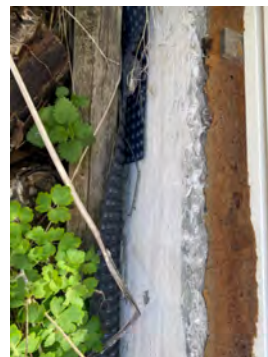
Grunntent u-fagmessig utførelse av fuktsikring mot muren anbefales det ytterligere undersøkelser iht. om fuktsikringen mot muren er iht. anbefalt montering.

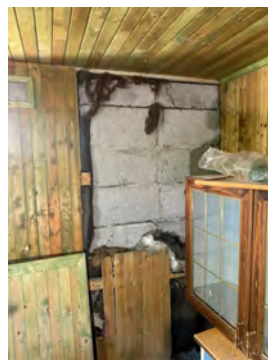
Synlig mur av lettklinkerblokker.

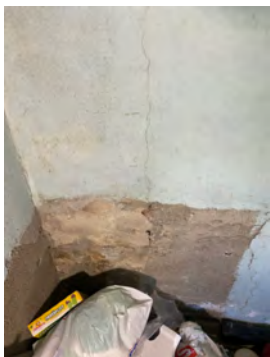
Sprekk/riss innvendig mur.

Grunnmuren må pusses for å få en jevn og tett overflate. Dette for å unngå vanninntrenging med påfølgende frostsprengning. Det anbefales ytterligere undersøkelser ang setningsskader i muren.

Følg med på utviklingen av sprekkene. Dersom sprekkene utvider seg, bør fagfolk kontaktes for videre vurdering, da økt sprekkdannelse kan indikere konstruksjonsmessige problemer.

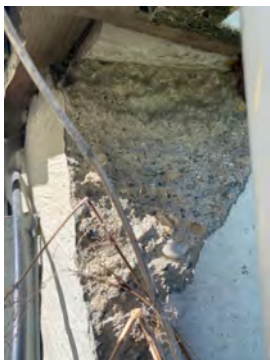
Manglende betong på mur ved hjørnet mot sørøst.

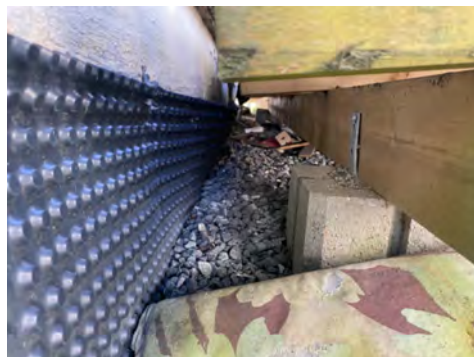
Manglende fall øker risikoen for fuktskader på grunnmur og kjeller, samt inntrenging av vann i konstruksjonen.

Fall på terrenget mot mur.
