EIERSKIFTERAPPORT™

ENEBOLIG MED UMLEIEDEL

Parkveien 8, 9990 Båtsfjord

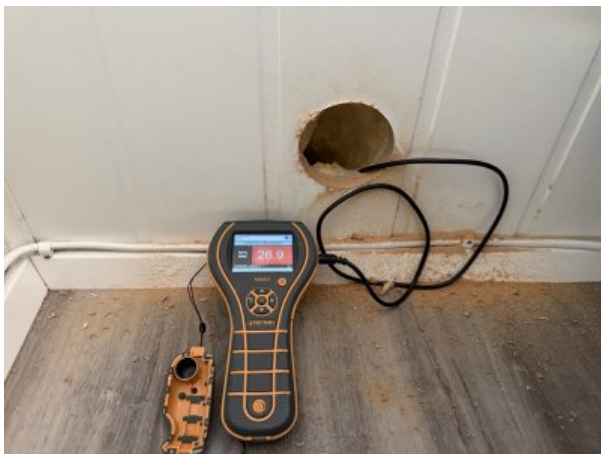
1. Grunn og fundamenter**TG 2** 1.1 Byggegrunn, fundamenter, grunnmur, drenering og sikring mot vann og fuktighet

Det er påvist skader slik at drenering og annen sikring mot vann og fuktighet er utett.

Det påvises fukt i borehull mot grunn i leilighet, noe som tyder på sviktende drenering eller feil i konstruksjon vedr isolering og drenering av grunnmur.

Grunnmur er blitt isolert i grunn utvendig og grunnmurs papp er lagt.

1.1	Byggegrunn, fundamenter, grunnmur, drenering og sikring mot vann og fuktighet
	Ved feil oppbygging av isolering av grunnmur og drenering kan fukt trenge inn i konstruksjon, dette kan skape videre råteskader i vegg og gulv konstruksjon innvendig i boligen om dette ikke utbedres.

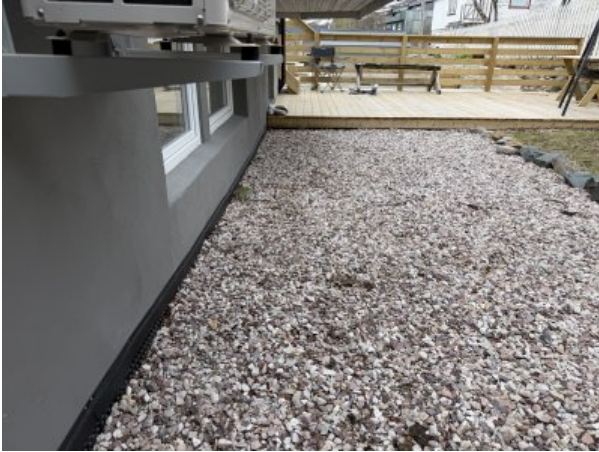
Terrenget må ha fall fra huset. Et fall på minimum 1:15 i en bredde av minst en meter rundt huset anbefales. Det vil si at terrenget skal ligge minst 7 cm lavere én meter ut fra huset enn inne ved grunnmuren.

1.3	Terrengforhold
	Manglende fall fra grunnmur kan føre til tilsig av vann til kjeller. Dette kan føre til fuktig innemiljø i krypkjeller eller kjellerrom. Drenering av kjellermur, opprette fall fra mur vil være løsning om tilsig er en årsak til fukt i kjeller.

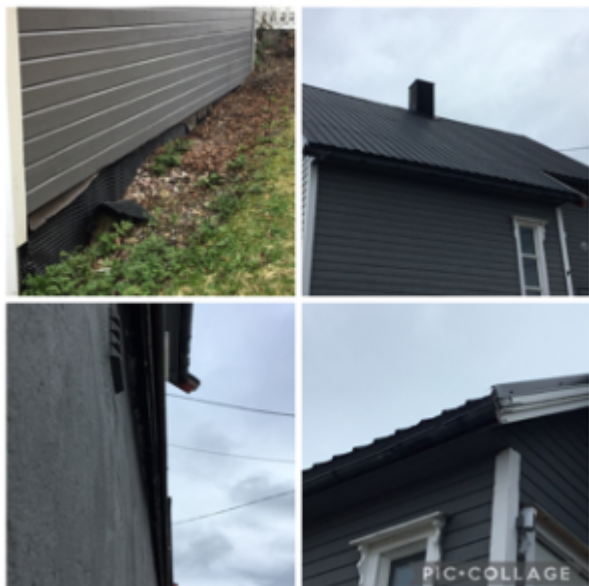
**2. Yttervegger****TG 2** 2.1 Yttervegger

Det er påvist avvik på vannbord over og under vindu, eller i overgangen mellom grunnmur og fasade og i etasjeskillere.

Det ble ikke observert musebånd i nedre del av kledningen der dette ble kontrollert. Normalt periodisk vedlikehold må utføres.

2.1	Yttervegger
	Ved manglende vedlikehold vil vann trenge inn i trevirke og skape råteskder. Kledningen bør vedlikeholdes ved maling/beising ved behov eller ved faste intervaller. Vær sliter mye på utvendig trepanel og manglende vedlikehold kan føre til følgeskader i omkringliggende konstruksjoner.

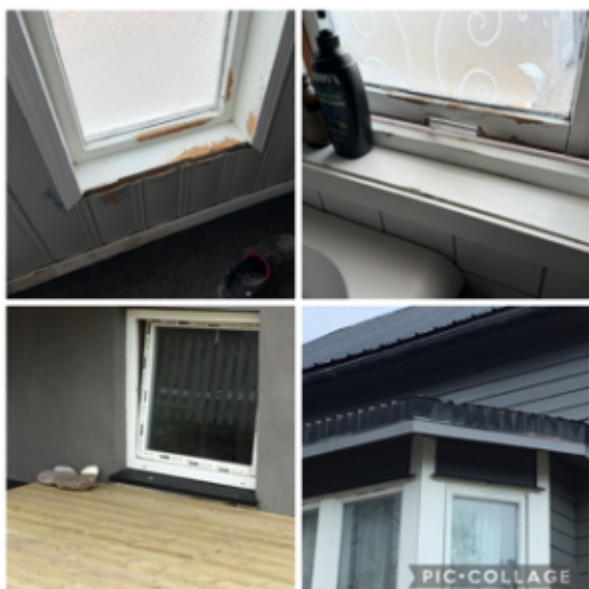
**3. Vinduer og ytterdører****TG 2** 3.1 Vinduer og ytterdører

Det er påvist avvik ved beslag, vannbord, omramming, karm eller ytre tetting.

3.1	Vinduer og ytterdører
	Stor slitasje på vinduer i 1 og 2 etg noe lav montering av vindu mot bakkenivå. Eldre vindu med stor slitasje kan føre til råteskader og vann inntrenging i konstruksjon rundt vinduer. Ved for lavt monterte vindu og manglende beslag og omrammings bord kan det trenge inn vann i konstruksjon rundt vinduer.

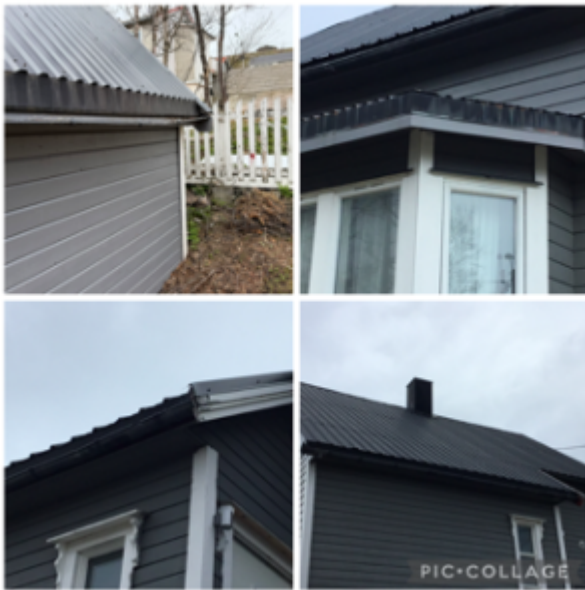
**4. Tak****TG 2** 4.1 Takkonstruksjon, takteking og skorstein over tak

Viktig å merke seg at takkonstruksjoner i eldre boliger ikke nødvendigvis tilfredsstillers dagens krav til stivhet da disse er bygget etter eldre forskrifter.
En del rust på beslag og takplater.

4.1	Takkonstruksjon, takteking og skorstein over tak
	Rust kan føre til at plater og beslag løsner, disse bør skiftes ut. Eldre tak bør inspiseres av fagperson for vurdering av tiltak for å opprettholde takets funksjon.

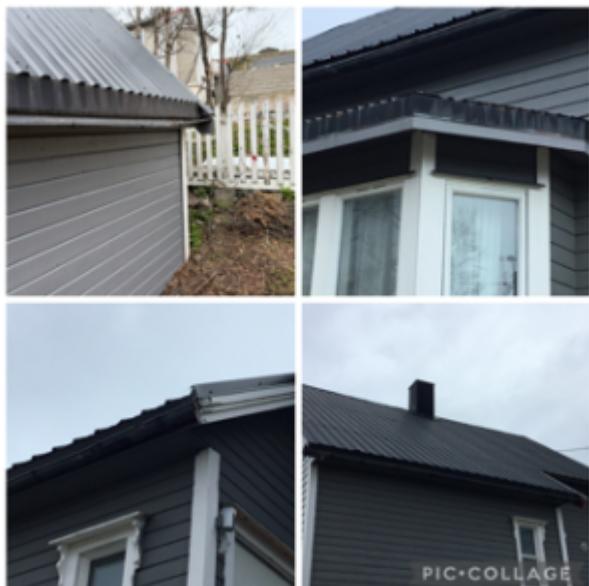
**TG 2** 4.2 Undertak, lekter og yttertekking (taktekkingen)

Taket er besiktet fra bakkenivå, ingen takstige tilgjengelig.
Loftsluker er uisolert.
Det påvises overløp på takrenner og manglende taknedløp.
Rustdannelser på takbeslag og takplater.

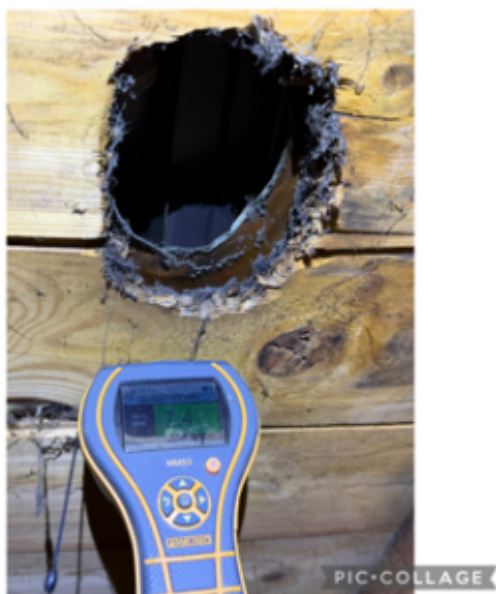
**5. Loft****TG 3** 5.1 Loft (konstruksjonsoppbygging)

Det er påvist lekkasjer, fuktskjolder, kondens og lignende ved piper, overganger, i bjelker eller takluker.

Kneloft har mangelfull isolering mot varmsone.

TAKSTMANNENS VURDERING VED TG3:	
5.1	Loft (konstruksjonsoppbygging)
	<p>Taket bør tettes for å unngå vann inntrenging i konstruksjon med påfølgende skader i underliggende trekonstruksjoner.</p> <p>Mangelfull isolering kan skape kondensering og fukt i trekonstruksjon, dette kan unngås med å isolere ferdig vegg mot varmsone.</p> <p>Dette gjelder også loftsluke som må være tett og isolert.</p>
	Utbedringskostnaden vurderes som lav, jf. rapportens sjablonmessige kostnadsklasser.

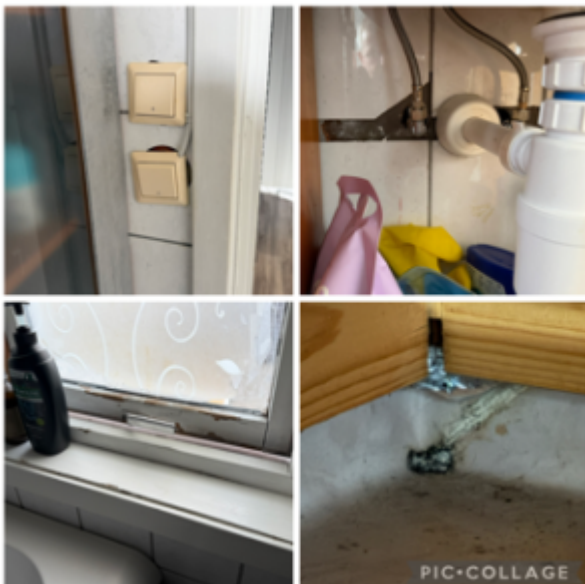
Det er påvist riss og sprekker.

Det er påvist sprekker i fuger.

Det er påvist avvik på skjøter og underkant av plater.

Ingen dokumentasjon på våtromsarbeider.

Hull i flis for el og rør installasjoner.

7.1.1	Baderom med sauna Overflate vegger og himling
	<p>Våtrom er en kostnadskreven del av boligen og fagmann på området bør utføre disse arbeider for å oppnå et best mulig garanti og forsikringsmessig resultat.</p> <p>Feil montering og store skader kan føre til uønsket lekkasje og vann inntrenging i konstruksjon, med kostnadskreven arbeider som resultat.</p>
	Utbedringskostnaden vurderes som lav, jf. rapportens sjablonmessige kostnadsklasser.

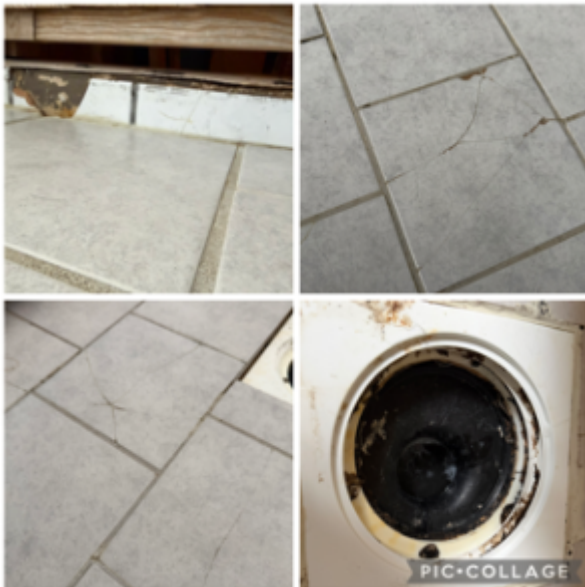
**TG 3** 7.1.2 Overflate gulv

Det er påvist riss og sprekker.
Det er påvist sprekker i fuger.
Skjøter og underkant av plater på gulv er ikke inspisert.
Det er påvist bom (hulrom) under fliser.
Det er ikke påvist spor etter råteskade, muggvekst eller skadedyr.
Det er ikke påvist tilfredsstillende fall til sluket.
Terskel er vurdert som tilfredsstillende.
Det er ikke påvist knirk i gulvet.
Det er ikke påvist tilfredsstillende høydeforskjell fra toppen av sluket til toppen av membranen ved dørterskelen.
Det er påvist flekker eller andre skader.

Store skader på flis ibaderom og våtrombelegg uten dokumentasjon.
Det er ikke påvist fall ihht våtroms normen, men fall registreres.
Våtromsnormen beskriver fall på 1:100 over hele badegulvet mot sluk. 1:50 i sluksone som er 0,8m rundt sluket.
Ingen dokumentasjon på våtromsarbeider.
Store skader på flis på veg og gulv.

7.1.2	Baderom med sauna Overflate gulv
	<p>Arbeider vedr baderom er en risiko fylt del av boligen.</p> <p>Vedr montering av membran og tette sjikt på våtrom bør fagpersonell utføre disse arbeider for å oppnå ett forsikrings og kvalitetsmessig godt resultat.</p> <p>Konsekvens ved feil montering kan bli lekkasje mot omkring liggende konstruksjoner med kostnadskreven utbedringer som resultat.</p>
	Utbedringskostnaden vurderes som lav, jf. rapportens sjablonmessige kostnadsklasser.

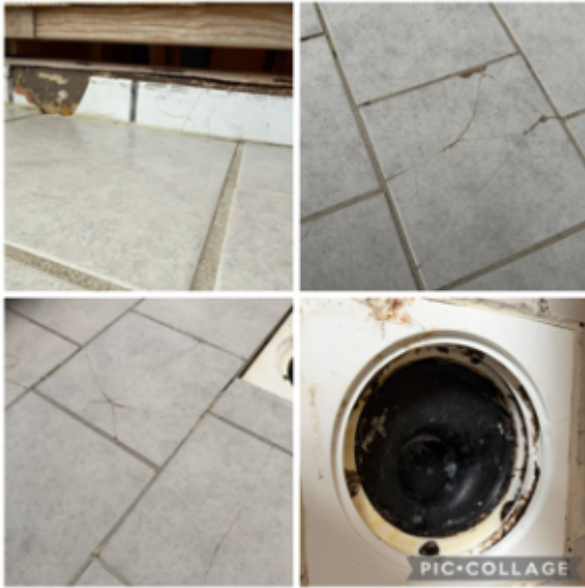
**TG 3** 7.1.3 Membran, tettesjiktet og sluk

Membranen er fra Ikke opplyst
Det er påvist avvik i forhold til sluk, rørgjennomføringer, mansjetter eller klemring.
Det er muligheter for å rengjøre sluk.
Det er påvist tegn på feil utførelse, feil materialvalg, skadelig fukt eller utettheter.
Arbeidet vurderes ikke som fagmessig utført.
Det er boret hull i tilstøtende rom eller fra undersiden.
Det er fuktkontrollert med egnet fuktmåleverktøy.

Ingen dokumentasjon på våtromsarbeider framvist.

Det er mål for fukt i hull i stubbgulv / rørgjennomføring for avløp under våtrom, ikke fukt utslag.

7.1.3	Baderom med sauna Membran, tettesjiktet og sluk
	<p>Store skader og mangler på våtrom, renovering må utføres for å at våtrommet skal tåle dagen krav til belastning og tette våtsoner.</p> <p>Arbeider vedr baderom er en risiko fylt del av boligen.</p> <p>Vedr montering av membran og tette sjikt på våtrom bør fagpersonell utføre disse arbeider for å oppnå ett forsikrings og kvalitetsmessig godt resultat.</p> <p>Konsekvens kan bli lekkasje mot omkring liggende konstruksjoner med kostnadskreven utbedringer som resultat.</p>
	Utbedringskostnaden vurderes som lav, jf. rapportens sjablonmessige kostnadsklasser.

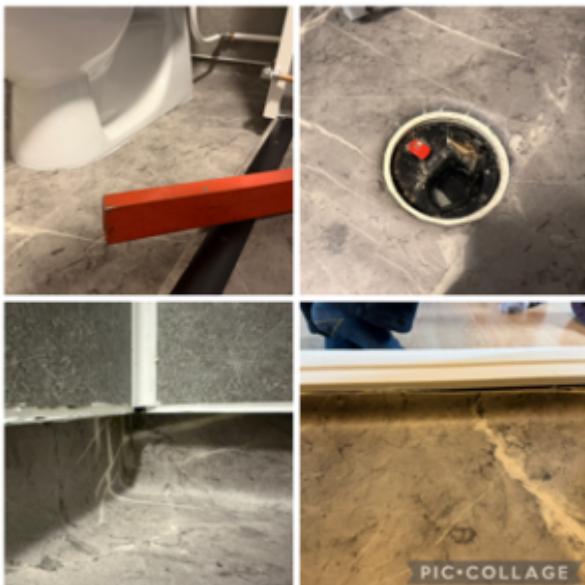
**7.2 Baderom lofts Etasje****TG 2** 7.2.1 Overflate vegger og himling

Ingen dokumentasjon på våtromsarbeider.

Det er montert avtrekksvifte i våtrommet.

7.2.1	Baderom lofts Etasje Overflate vegger og himling
	<p>Våtrom er en kostnadskrevende del av boligen og fagmann på området bør utføre disse arbeider for å oppnå et best mulig garanti og forsikringsmessig resultat. Feil montering kan føre til uønsket lekkasje og vann inntrenging i konstruksjon, med kostnadskrevende arbeider som resultat.</p>

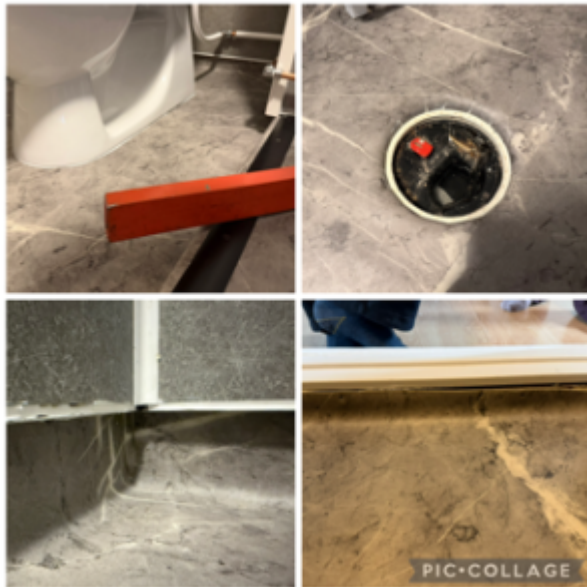
**TG 3** 7.2.2 Overflate gulv

Det er påvist riss og sprekker.
Det er påvist sprekker i fuger.
Skjøter og underkant av plater på gulv er inspisert.
Det er ikke påvist spor etter råteskade, muggvekst eller skadedyr.
Det er ikke påvist tilfredsstillende fall til sluket.
Terskel er vurdert som tilfredsstillende.
Det er ikke påvist knirk i gulvet.
Det er påvist tilfredsstillende høydeforskjell fra toppen av sluket til toppen av membranen ved dørterskelen.
Det er påvist flekker eller andre skader.

Gulv ved wc er senket og under topp sluk og vann på denne gulv del vil ikke dekkes av sluk.
Det er ikke sveiset belegg i hjørner, dette kan føre til lekkasje ved vann på badegulv, belegg hjørner bør sveises.
Ingen dokumentasjon på våtromsarbeider.

7.2.2	Baderom lofts Etasje Overflate gulv
	<p>Mangende utførelse av beleg, dette må utføres korrekt for at våtrommet skal være tett.</p> <p>Arbeider vedr baderom er en risiko fylt del av boligen.</p> <p>Vedr montering av membran og tette sjikt på våtrom bør fagpersonell utføre disse arbeider for å oppnå ett forsikrings og kvalitetsmessig godt resultat.</p> <p>Konsekvens ved feil montering kan bli lekkasje mot omkring liggende konstruksjoner med kostnadskreven utbedringer som resultat.</p>
	Utbedringskostnaden vurderes som lav, jf. rapportens sjablonmessige kostnadsklasser.

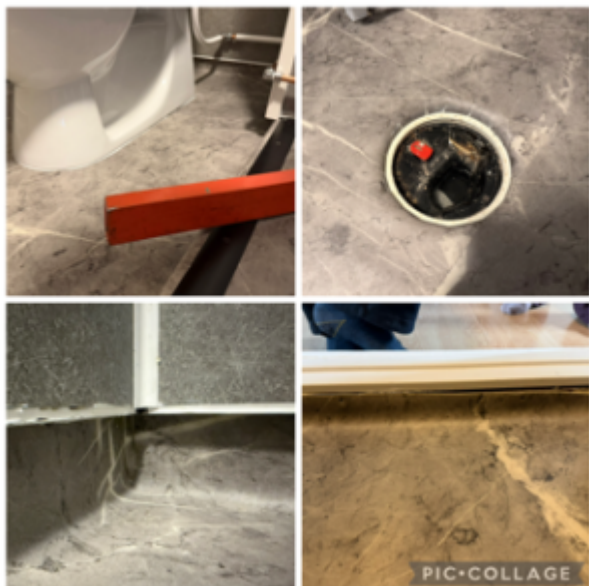
**TG 3** 7.2.3 Membran, tettesjiktet og sluk

Membranen er fra 2026
Det er påvist avvik i forhold til sluk, rørgjennomføringer, mansjetter eller klemring.
Det er muligheter for å rengjøre sluk.
Det er påvist tegn på feil utførelse, feil materialvalg, skadelig fukt eller utettheter.
Arbeidet vurderes ikke som fagmessig utført.
Det er ikke boret hull i tilstøtende rom eller fra undersiden.
Det er fuktkontrollert med egnet fuktmåleverktøy.

Ingen dokumentasjon framvist vedr arbeider på våtrom.
Hjørner på belegg er ikke sveiset og det kan oppstå lekkasje til trekonstruksjon ved vann påvirkning.

7.2.3	Baderom lofts Etasje Membran, tettesjiktet og sluk
	<p>Hjørner på beleg er ikke sveiset og det kan oppstå lekkasje til trekonstruksjon ved vann påvirkning.</p> <p>Arbeider vedr baderom er en risiko fylt del av boligen.</p> <p>Vedr montering av membran og tette sjikt på våtrom bør fagpersonell utføre disse arbeider for å oppnå ett forsikrings og kvalitetsmessig godt resultat.</p> <p>Konsekvens kan bli lekkasje mot omkring liggende konstruksjoner med kostnadskreven utbedringer som resultat.</p>
	Utbedringskostnaden vurderes som lav, jf. rapportens sjablonmessige kostnadsklasser.

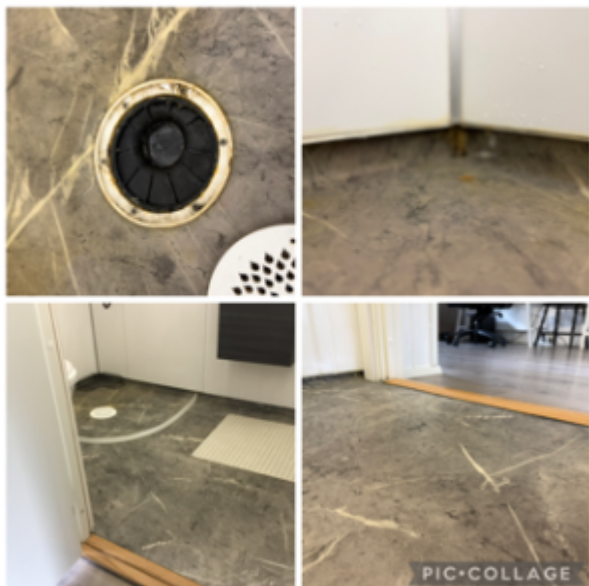
**7.3 Baderom Leilighet.****TG 2** 7.3.1 Overflate vegger og himling

Det er påvist riss og sprekker.

Det er påvist avvik på skjøter og underkant av plater.

Dårlig sveis på belegget i hjørner.

7.3.1	Baderom Leilighet. Overflate vegger og himling
	<p>Våtrom er en kostnadskrevende del av boligen og fagmann på området bør utføre disse arbeider for å oppnå et best mulig garanti og forsikringsmessig resultat. Feil montering kan føre til uønsket lekkasje og vann inntrenging i konstruksjon, med kostnadskrevende arbeider som resultat.</p>

7.3.2	Baderom Leilighet. Overflate gulv
	<p>Arbeider vedr baderom er en risiko fylt del av boligen. Vedr montering av membran og tette sjikt på våtrom bør fagpersonell utføre disse arbeider for å oppnå ett forsikrings og kvalitetsmessig godt resultat. Konsekvens ved feil montering kan bli lekkasje mot omkring liggende konstruksjoner med kostnadskrevende utbedringer som resultat. Fallforhold og høyde på dørterskel bør utbedres for unngå vannskader ved uønskede hendelse vedr vannlekkasje på baderom. Sluk er sperret med vannstopp list i dusj og sperrer dermed for lekkasje vann fra vaskemaskin.</p>

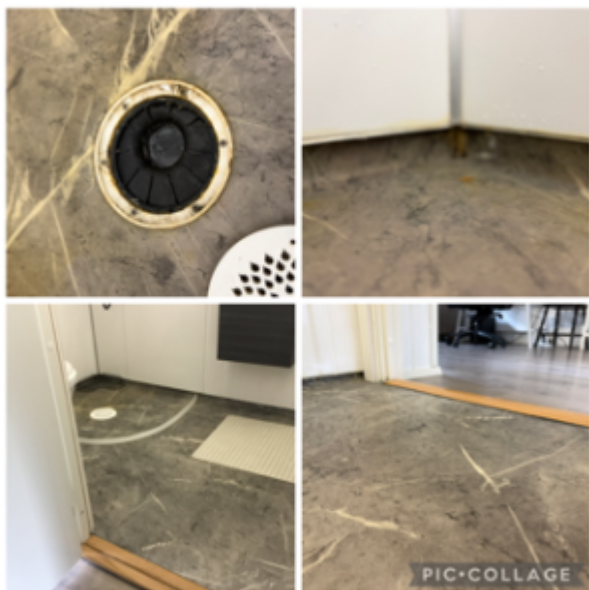
**TG 2** 7.3.3 Membran, tettesjiktet og sluk

Det er påvist avvik i forhold til sluk, rørgjennomføringer, mansjetter eller klemring.

Det er påvist tegn på feil utførelse, feil materialvalg, skadelig fukt eller utettheter.

Ingen membran/mansjett i sluk eller registrert rundt avløpsrør i gulv/vegg.

Ingen dokumentasjon vedr våtroms arbeidene.

7.3.3	Baderom Leilighet. Membran, tettesjiktet og sluk
	<p>Arbeider vedr baderom er en risiko fylt del av boligen. Vedr montering av membran og tette sjikt på våtrom bør fagpersonell utføre disse arbeider for å oppnå ett forsikrings og kvalitetsmessig godt resultat. Konsekvens kan bli lekkasje mot omkring liggende konstruksjoner med kostnadskrevende utbedringer som resultat.</p>

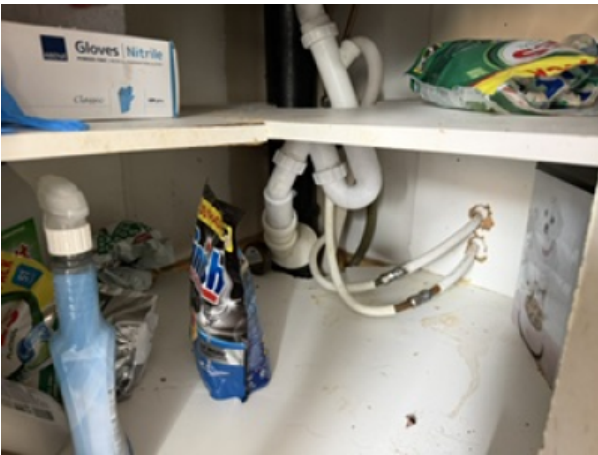
**8. Kjøkken****8.1 Kjøkken****TG 2** 8.1 Kjøkken

Det er påvist knirk, skader eller fuktskjolder på gulvet.

Løs avløps installasjon av vann og avløp i kjøkkenbenk.

8.1	Kjøkken Kjøkken
	<p>Kjøkkenets alder og løse rør for avløp og vann til oppvaskmaskin. Lekkasje pga løs rør installasjon vil skape fuktskader på gulv og gulv konstruksjon.</p>

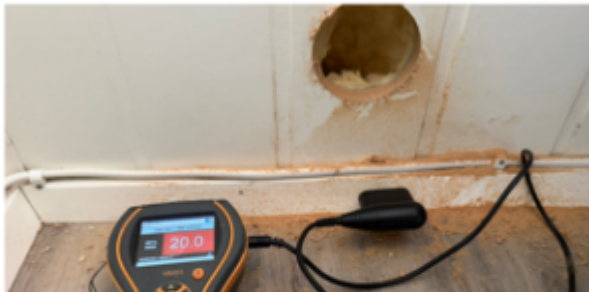
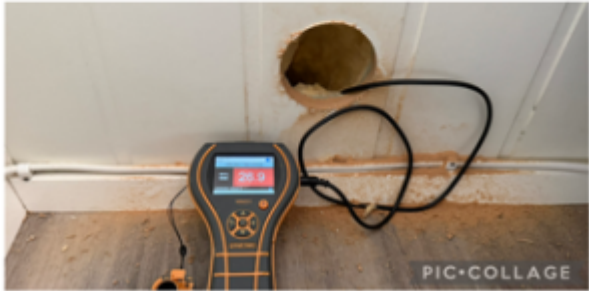
TG 2 9.1.3 Fuktmåling og ventilasjon

Det påvises fukt i vegg mot grunn.

Noe manglende ventilasjon ihht dagen krav til luftveksling.

<p>Fukt i vegg mot grunn tyder på lekkasje fra grunn gjennom utett grunnmur eller kondensering, årsak bør utbedres for å hindre råteskader i vegg og gulv konstruksjon.</p> <p>Deler av sokkelen er i hovedsak innredet, og vegger mot grunn er utforet/isolert mot terreng. På generelt grunnlag gjøres det oppmerksom på at innkledning av mur og betongkonstruksjoner under bakkenivå må betraktes som en risikokonstruksjon.</p> <p>Med en risikokonstruksjon menes at selv om det visuelt, og eventuelt ved bruk av enklere former for fuktsøkerinstrument/fuktindikasjonsinstrument, ikke er synlige skader, kan konstruksjonen eller omkringliggende områder likevel være påført skader. Årsaken er at det er svært små marginer for at skader oppstår, spesielt ved isolering på innsiden av kjeller uten isolasjon på utsiden. Dette fører til at man flytter duggpunktet i veggen og kondens kan forekomme inne konstruksjonen. Det bemerkes at denne boligen ikke trenger å være i dårligere stand enn i all hovedsak tilsvarende boliger med denne konstruksjonstypen, men det er byggfaglig riktig, fra et objektivt synspunkt, å gjøre oppmerksom på forholdet.</p> <p>For full forvisning om tilstand må åpninger av konstruksjonen foretas, noe som ikke ble utført.</p> <p>Grunnmur er isolert innvendig og dette vil flytte duggpunkt inn i konstruksjonen og skape skult fukt problematikk i vegg mot grunn.</p>

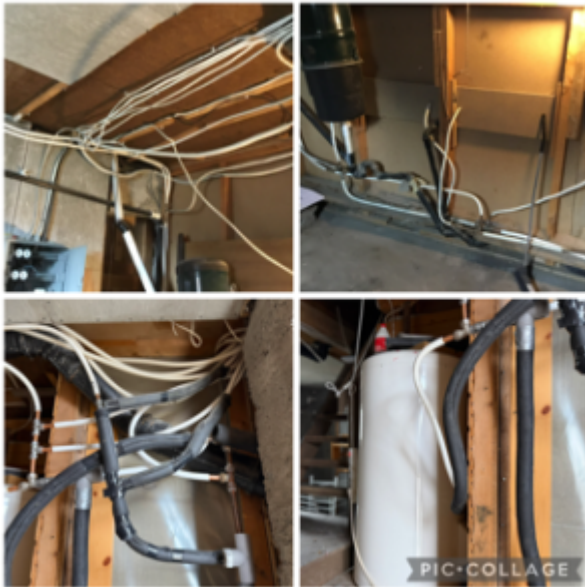
**10. VVS****TG 2** 10.1 WC og innvendige vann- og avløpsrør

Der er dårlig og mangelfull klamring av rør i anlegget.

10.1	WC og innvendige vann- og avløpsrør
	<p>Eldre og nyere røranlegg koblet i mot hverandre.</p> <p>Løst røranlegg kan føre til lekkasje og kostnadskrevenende utbedringer, røranlegg bør oppgraderes og festes.</p>

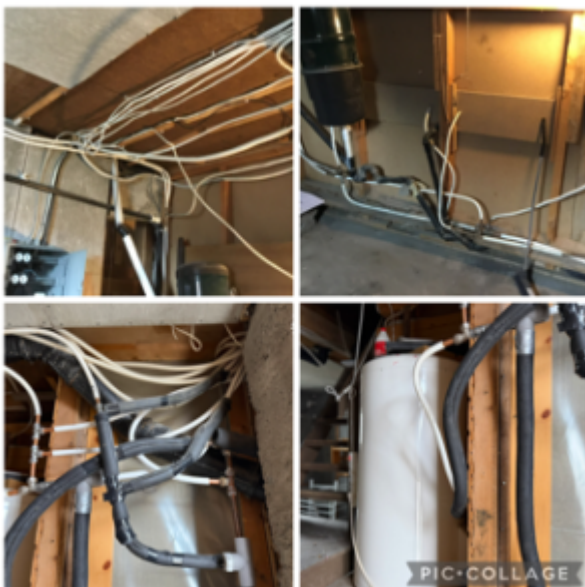
**TG 2** 10.2 Varmtvannsbereder

Varmtvannsbereder er fra 2002

Berederen er ikke lekkasjesikret.

En bereder bør optimalt sett byttes allerede etter 15 år for å unngå lekkasjefare.

Bereder er ikke lekkasje sikret.

10.2	Varmtvannsbereder
	<p>Bereder har nådd antatt levealder og utskifting er anbefalt.</p> <p>Lekkasje sikring av bereder for å unngå vann lekkasje til boligens konstruksjon anbefales.</p>
