# Tilstandsrapport

Enebolig

Rennebuskogen 383, 7397 RENNEBU

Rapportdato: 15.05.2026

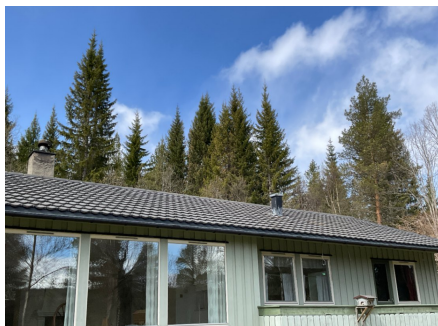
Det er stedvis motfall mot taknedløp, samt rust på takbeslag for pipe. Nedløp og beslag har passert over halvparten av forventet brukstid.

Motfall i takrenner og rust på beslag kan føre til redusert avrenning og økt risiko for lekkasjer eller fuktskader på bygningen.

Det bør vurderes utskifting eller utbedring av renner, nedløp og beslag for å sikre tilfredsstillende funksjon og hindre vannskader.

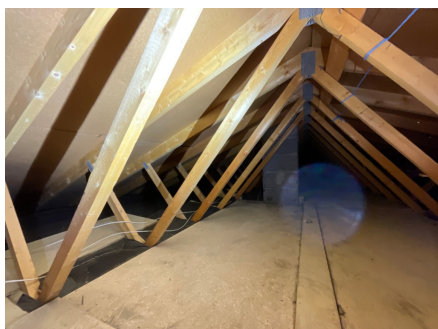
Det er registrert fuktskjolder og misfarging i undertaket ved luftelyrer, noe som kan skyldes tidvis fuktinntrengning eller kondens. Det ble også observert noe muselort på kaldloftet.

Misfarging i taktr

Det bør gjennomføres nærmere undersøkelser for å avdekke årsaken til fuktskjolder og misfarging i undertaket, samt iverksettes tiltak for å utbedre eventuelle lekkasjer eller kondensproblemer.

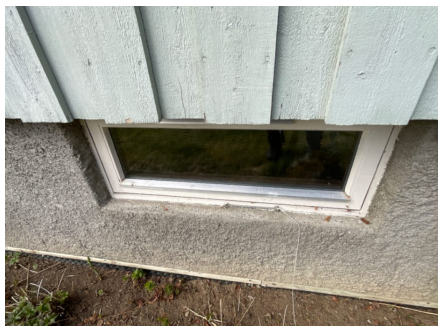
Det er ikke etablert beslag under kjellervinduene, noe som er uheldig da fukt ikke ledes bort og det kan oppstå fuktopptrekk i karmene.

Mangler beslag under kjellervinduer.

Det bør etableres beslag under kjellervinduene for å lede bort fukt og hindre fuktopptrekk i karmene, da manglende beslag kan føre til råteskader og redusert levetid på vinduene.

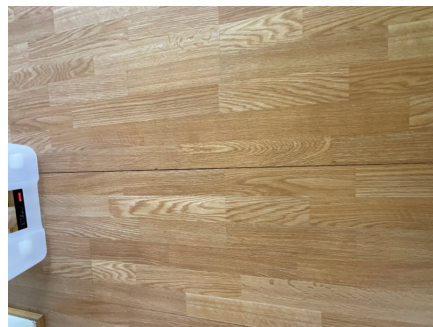
Det registreres stedvis skader i veggtapeten i 1. etasje.

Glippe i laminatgulv i stue.

Det bør utføres nødvendige utbedringer av skadet veggtapet i 1. etasje, samt ferdigstillelse og oppgradering av slitte overflater og manglende listverk i kjeller. Glippe i laminatgulvet i 1. etasje bør utbedres for å unngå ytterligere slitasje og redusert estetisk kvalitet.

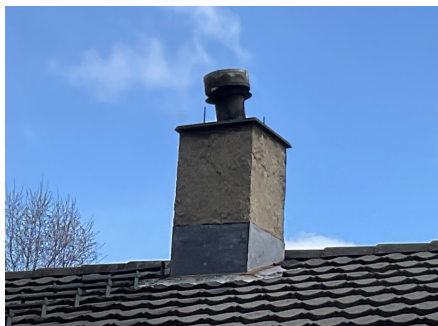
Skjevt stålrør i pipe.

Stålrøret over pipetoppen bør undersøkes og eventuelt rettes opp for å sikre korrekt trekk og forhindre vanninntrengning, noe som kan føre til skader på pipen og redusert funksjon.

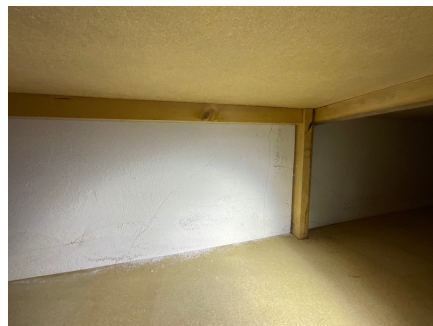
Det ble også bemerket stedvis kalkutslag i gulvet ut mot grunnmur og i nedre del av fritt eksponerte murflater, noe som tyder på tidvis fuktinntrekk.

Kalkutslag i gulv og på murflater indikerer tidvis fuktinntrekk, noe som kan føre til ytterligere skader på bygningsmaterialene dersom tiltak ikke iverksettes.

Kalkutslag på nedre del av grunnmur.

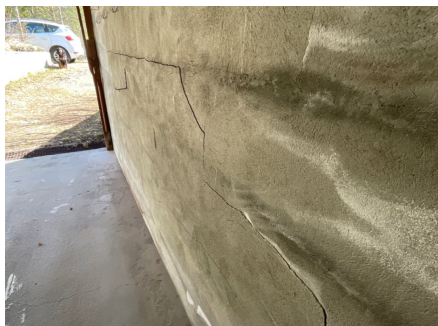
Det er registrert sprekker i grunnmuren i garasjedelen, samt enkelte riss i grunnmuren i boligdelen. Det er også stedvis registrert noen pussavskalinger på muroverflatene.

Sprekker i vegg i garasjedelen.

Sprekker i grunnmuren i garasjedelen bør gjenpusses og følges opp for å avdekke eventuell negativ utvikling.
