# Tilstandsrapport

Enebolig

Olderdalsveien 403, 9146 OLDERDALEN

Befaringsdato: 14.06.2026

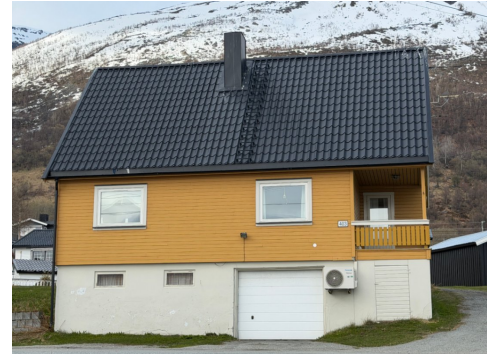
Bilde viser takteking som var skiftet i ny i 2015.

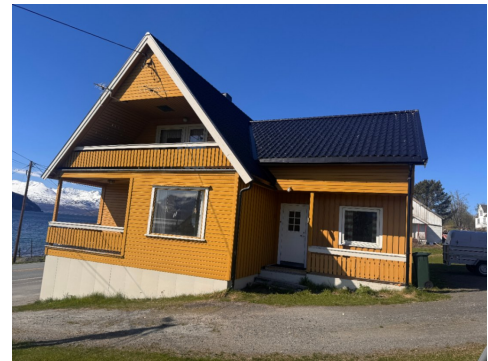
Bilde viser takteking i overgang eldste del og tilbygget del.

Lokalt område ved overgang av bolig og tilbygget del, er taktekingen mot kledning ikke utført i god bygningsskikk. Løsning burde vært før under trekledning. Ingen skadekonsekvens ble registrert av forannevnte og tiltak ikke nødvendig.

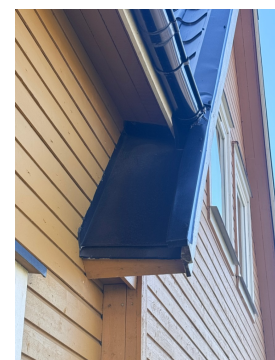
Bilde viser tilpasning med bulk lokalt på vindskibord av aluminium.

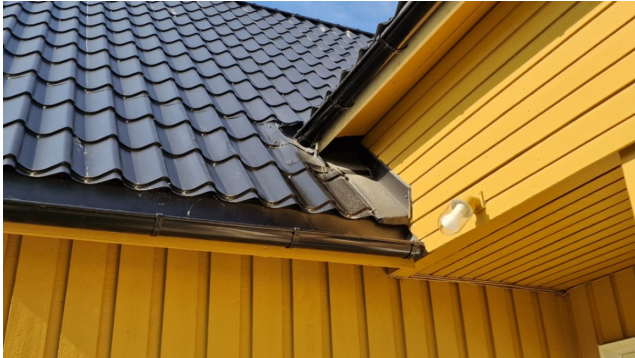
Bilde viser ufagmessigheter ved overgang eldre og nyere tak, beslag og tilpasning mot kledning.

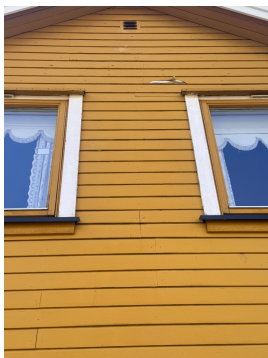
- Det er ingen eller liten lufting i nedre kant av kledning mot grunnmur.
- Det er påvist spredte råteskader i bordkledningen.
- Det er værslitt/oppsprukket trevirke/trepaneler.

Trekledning på del av fasadene synes mettet, Oppsprikking i enkelte bord samt ved spikring av stående kledning. Mur med krakelering og malingsavflassing. Ledninger gjennom yttervegg medfører at vindtetting er skadet. Ved del av bolig er panel ikke utlektret for lufting. Musebånd er ikke montert under eldre kledning.

Bilde viser fasade mot vest. malingsavflassing, div oppsprekninger.

- Råteskadet trekledning må skiftes ut.
- Det må foretas tiltak for å lukke avviket.
- Lokal utbedring må utføres.
- Uten tilstrekkelig lufting bak bordkledningen kan fuktighet som trenger inn bak bordene eller gjennom veggen innenfra ikke tørke opp. Dette skaper ideelle forhold for råtesopp og muggvekst.

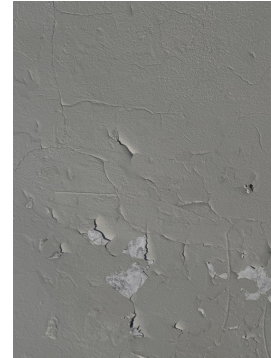
Bilde viser krakelering i mur med malingsavflassing.

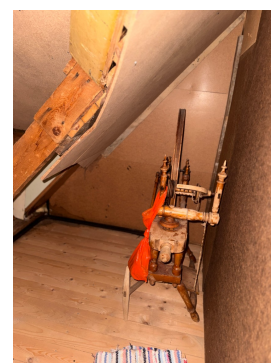
Bilde viser uferdigheter på raftekott.

Ingen akutte tiltak.

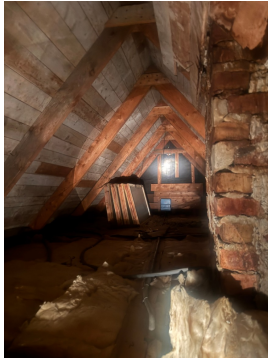
Bilde viser kaldloftet og pipen.

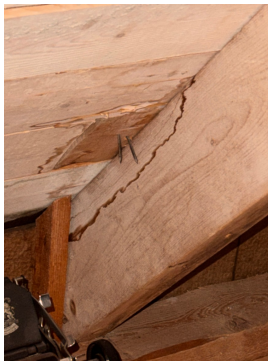
Bilde viser brudd i takstol.

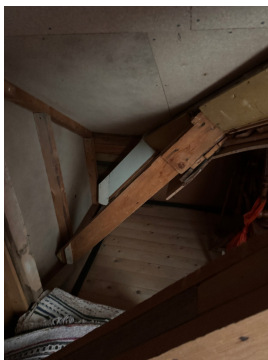
Bilde viser løsning på raftekottet.

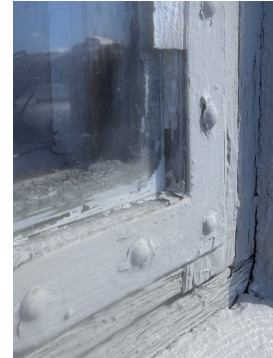
- Det er påvist vinduer med fukt/råteskader.
- Karmene i vinduer er slitte og det er sprekker i trevirket.

Bilde viser råteskader omramming for de eldste vinduer.

- Vinduer med råteskader må erstattes med nye.
- Det må påregnes noe vedlikehold og at enkelte vinduer må skiftes ut.

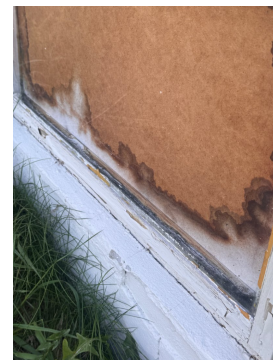
Bilde viser tilstand på kjellervindu.

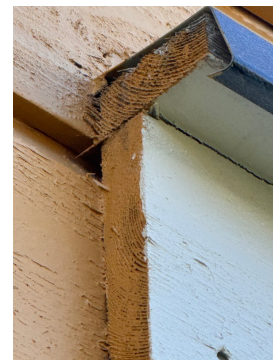
Bilde viser feil utførelse.

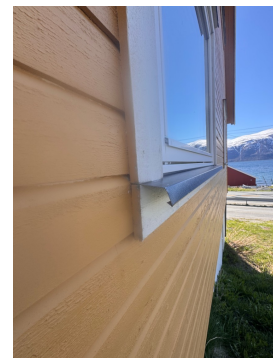
Beslag for kort, med fuktutsatt omramming til vinduer ved første gang befaring. Avstand mellom u.k av omramming er ikke tilstede. For vinduer fra byggeår er disse utett. Trekk fra vindu og dører kan påregnes. Samt noe kaldras ved vinduer og utettheter ved ytterdører.

Bilde viser kort avslutning av beslag samt mangledne avstand mot beslag.

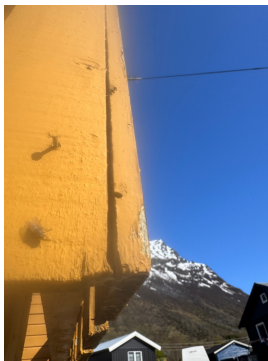
Lokale områder med fuktskader og råte, i hovedsak ved nedre del av rekkverk og liggende bord for veranda etasje 1. Lokalt settes egen TG 3 på dette området.

Bilde viser fuktsskader og råte i bunn av rekkverksbord til veranda.TG

- Det må foretas tiltak for å lukke avviket.

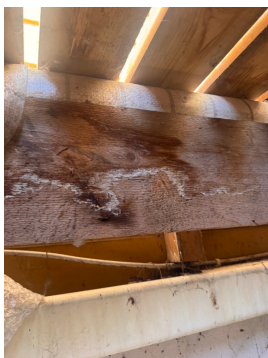
Bilde viser misfarge fra fukt på bjelke til veranda.

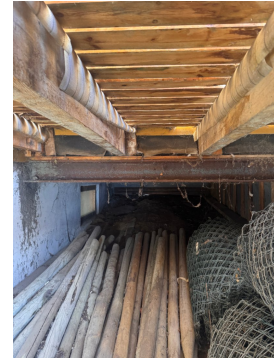
Bilde viser jerndrager og overlapping mot veranda under bolig.

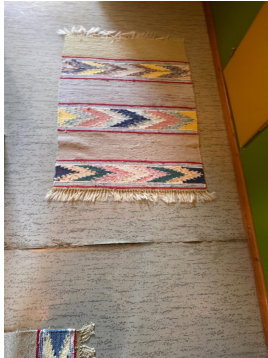
Glippe i beleggskjøt på loft, Glippe og riss malerpapir i himling loft. Skråriss i tapet ved luke til raftekott. Misfarge på vegger. I hovedsak naturlig alders og bruksslitasje over tid, Samlet anses omfang å være betydelig, selv om det i hovedsak er estetiske forhold vegg og himling. For gulv medfører skader at belegg på loft bør skiftes.

Bilde viser gliupe i åpning for belegg på loft.

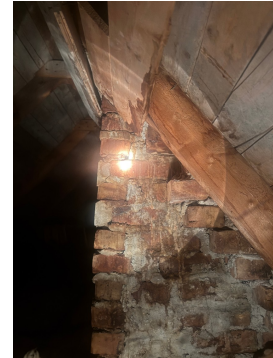
- Det er påvist sprekker og/eller riss i pipe.

Eldre teglpiper kan forventes å ha svekket kvalitet. Trekkforhold ikke kontrollert. Riss/svinnriss sår er registrert i pipens overflate. Teglsteinspiper kan ikke kles på noen av sidene annet enn er å pusse og male den. Fyringsforbud kan være tilstede og bør undersøkes. Stedlig feiervesen bør kontaktes før bruk av pipe.

Bilde viser teglsteinspipen.

Fyringsforbud kan påregnes. Pipe er ikke i bruk.

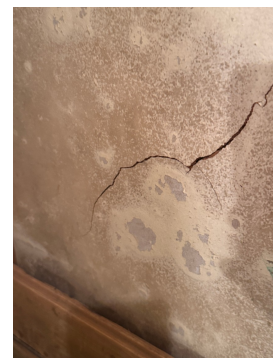
- Det er gjennom målinger påvist høyt fuktnivå i trevegger i underetg./kjeller, det er derfor ikke foretatt hulltaking
- Det er påvist indikasjoner på noe fuktgjennomtrenging i kjellergulv.
- Det er påvist indikasjoner på noe fuktgjennomtrenging inn i kjellermur.
- Det er påvist synlig fuktighet på mur/gulv i kjeller.
- Det er påvist synlige fukt/råteskader i treverk i underetg./kjeller, hulltaking er derfor ikke nødvendig

Saltutslag mur. Innkledd løsning med nedfylte kjellervegger. Setningskader tilstede med brudd i mur. Gjentakende problemstilling. Råteskader i bunn av stendere.

Bilde viser brudd i mur.

- Ytterligere undersøkelser må foretas for å få kartlagt tilstanden og omfanget på eventuelle skader.
- Det anbefales at alt treverk i kjeller fjernes og at kjelleren har mest mulig åpne murkonstruksjoner med god utlufting.

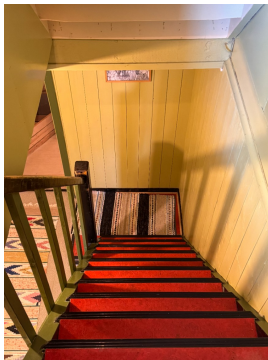
Eldre trapper fra byggeåret. Avvik fra dagens standard. Korte inntrinn under dagens krav. Etter gjeldende forskrifter skal inntrinnet være minimum 25 cm i ganglinjen. Glatt beleg. Handløper er ikke montert på trapp til kjeller. Bruksslitasje med malingsavflassing rekkverk til trapp.

Bilde viser trapp til kjeller.

Ingen akutte tiltak. Kort inntrinn gjør at trappen oppleves bratt, dårlig fotfeste og økt fallrisiko.

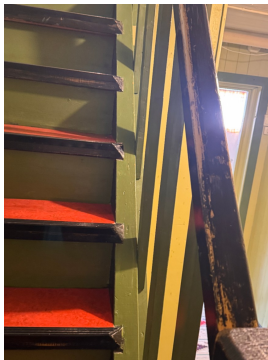
Bilde viser bruksslitasje rekkverk til trapp.

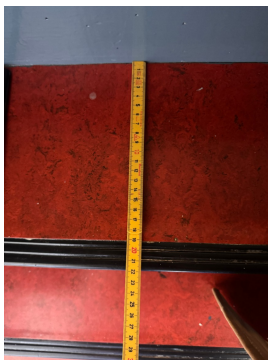
Avstand inntrinn under dagens krav

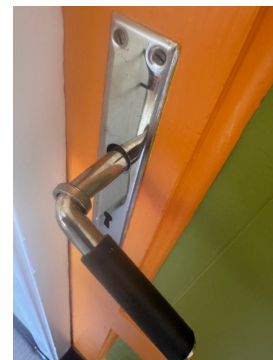
- Det er påvist avvik som tilsier at det bør foretas tiltak på enkelte dører.
- Enkelte av innvendige dører har en del slitasje.

Bilde viser døre på etasje 2 med bruksslitasje lås/hengsler.

- Enkelte dører må justeres.
- Det bør foretas tiltak på enkelte dører.

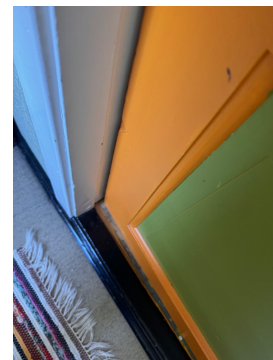
Bilde viser knip i dør med funksjonssvikt.

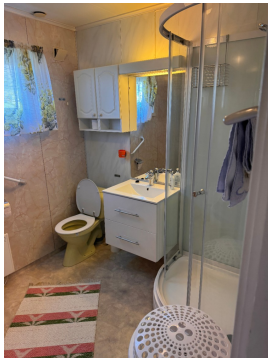
Våtrommet fungerer i dag, men alder er et symptom å hensynta.

Bilde viser bad i etasje 1.

- Våtrommet har behov for omfattende oppgraderinger. For å sikre en løsning som oppfyller gjeldende krav, bør tettesjikt, sluk og røropplegg oppgraderes og dokumenteres.
- Manglende oppgradering av våtrommet medfører høy risiko for at konstruksjonene ikke vil tåle vanlig bruk av vann eller lekkasjer. Dette kan føre til fuktskader på tilstøtende konstruksjoner.

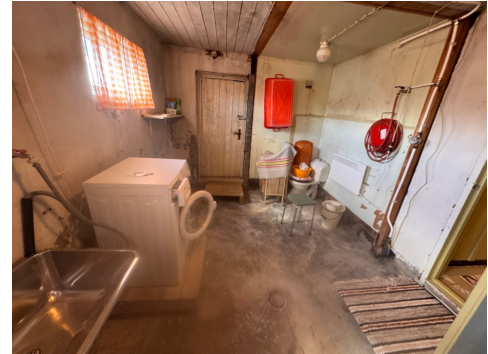
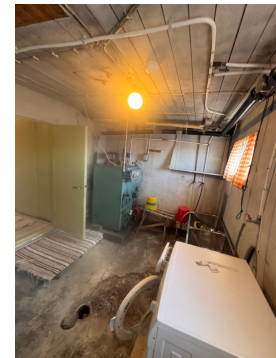
Hulltaking er ikke foretatt. Våtrom eldre enn 97 forskriften og tilfredsstillende ikke dagens krav til våtrom. For bod tilstøtende til våtrom er det ikke avdekket symptom på fukt i vegg.

Bilde viser vaskerom i kjeller med utgang marknivå.

Bilde viser vaskerom vendt mot adkomst til gang/trapperom og boder.

- Våtrommet må totalrenoveres. Alle forhold med tettesjikt, våtsone, sluk m.m. må dokumenteres.
- Våtrommet har behov for omfattende oppgraderinger. For å sikre en løsning som oppfyller gjeldende krav, bør tettesjikt, sluk og røropplegg oppgraderes og dokumenteres.

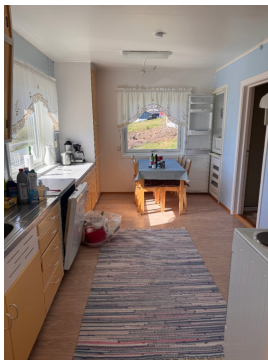
Tregheter i skuffer. Lav høyde ved kjøkkenbenk. Røropplegg eldre og skader kan oppstå. Alder er et symptom å hensynta.

Bruksslitasje og tregheit i skuffer. Eldre kjøkken er pent brukt, men utfra alder anmerkes for slitasje og manglende modernisering for dagens forventninger. Retro kjøkken.

Bilde viser kjøkken etasje 1

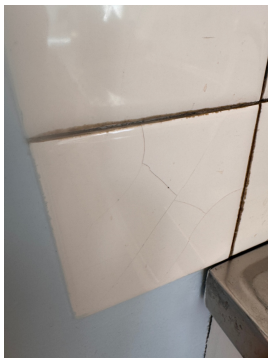
Bilde viser skade på flis på kjøkkenvegg, og manglende fuger mellom fliser.

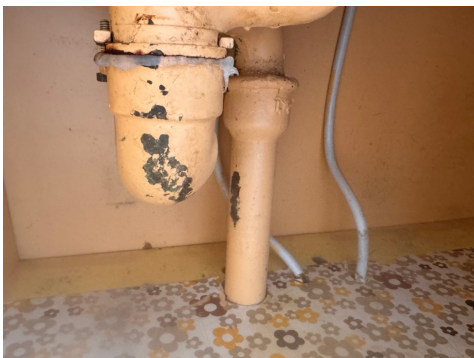
Bilde viser røropplegg under servant fra byggeåret. Eldre. Skader kan oppstå.

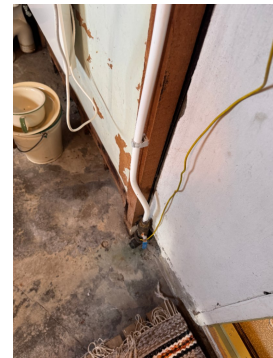
Klunking i rør er registrert.

Bilde viser stoppekrane på vaskerom i kjeller.

- Tidspunkt for utskiftning av vannledninger nærmer seg.
- Det er ikke behov for utbedringstiltak siden anlegget fungerer i dag, men ut ifra alder kan skader plutselig oppstå på eldre anlegg.
- Anlegget må sjekkes av fagperson, som må utføre eventuelle tiltak på anlegget.

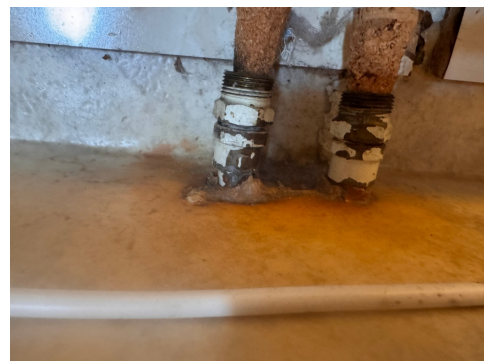
Rørgjennomføring på bad, eldre, ikke fuksikker grunnet lav oppbrett.

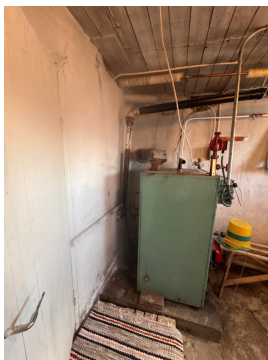
Bilde viser fyrkjelle. Ikke i bruk

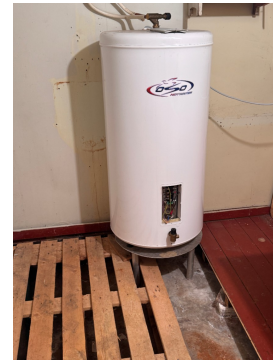
Bilde viser vvb på vaskerom i kjeller. Frontdekselet er etter befaringsmontert.

Ut fra alder må påkostningen av VVB innen de neste fem år påregnes.

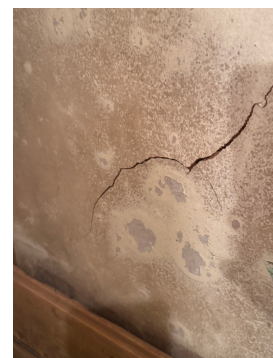
Byggegrunn er ikke kjent. Vertikale brudd/riss tilstede i mur. Det er registrert skjevheter over gulv, og setningsskader som medfører at fundamentering ikke er eller har vært stabil. Gulv på grunn betong.

Bilde viser brudd i mur.

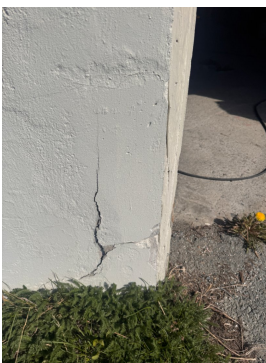
- Det er registrert skråriss som er symptom på setninger.
- Grunnmuren har sprekkdannelse.

Forhøyede fuktverdier generelt og fuktvandring gjennom mur under mark. Brudd er registrert topp av grunnmur. Riss og sårskader rundt vindusutsparing etc. Saltutslag og krystallisering av salter gjennom mur.

Bilde viser brudd i grunnmur.

- Lokal utbedring må utføres.

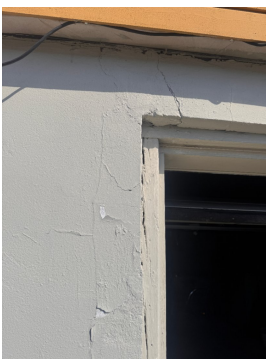
Bilde viser riss i utsparing for garasjeport.
