# Tilstandsrapport

Enebolig

Skjellbred 2, 7863 OVERHALLA

Rapportdato: 10.06.2026

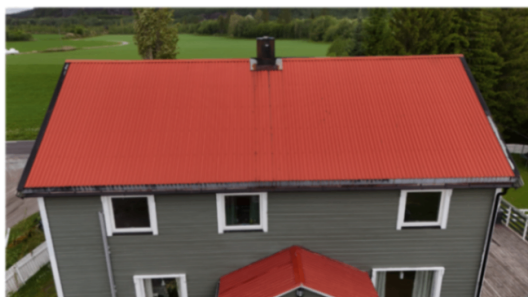
Det er usikkerhet rundt oppbyggingen av takkonstruksjonen og undertakets tilstand, noe som gir økt risiko for skjulte skader og vanninntrenging over tid.

For å opprettholde tilstrekkelig beskyttelse mot fukt bør det vurderes å skifte ut taktekkningen og eventuelt undertaket på sikt.

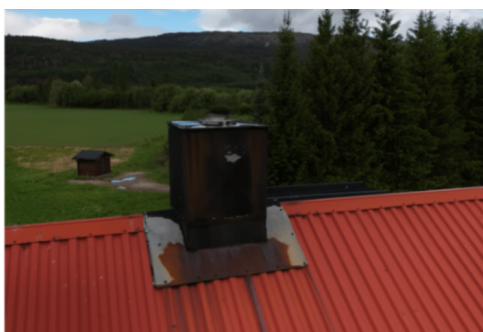
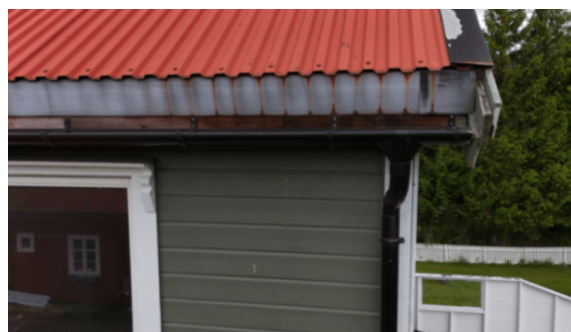
## TG 2 Nedløp og beslag

Det registreres noe avskaling/bortslitt lakk på pipebeslag og forkantblekk. Noe missfarging grunnet rustvann.

- Overvåk tilstanden jevnlig. For å få tilstandsgrad 0 eller 1 må beslag/renner/nedløp skiftes ut, men tidspunktet for når dette er nødvendig er vanskelig å si noe om.
- Det er ikke krav om utbedring av snøfangere opp til dagens krav.

Det bør utføres vedlikehold og eventuell utskifting av pipebeslag og forkantblekk for å hindre videre avskaling og rustdannelse. Dersom tiltak ikke iverksettes, kan det oppstå lekkasjer og ytterligere skader på bygningsdeler som følge av vanninntrenging.

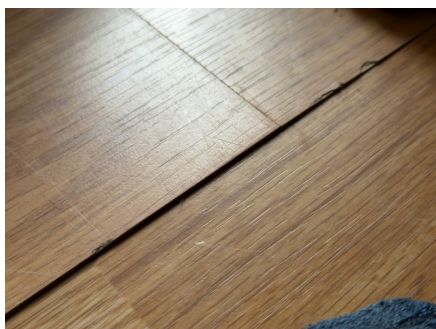
Det registreres stedvis deformerte skjøter i laminatgulvet. Noen få plasser er dte fuktskjolder.

Skadene kan skyldes ujevnt underlag, og eventuelt vannsøl/fukt der det er registrert svullen skjøter, og det anbefales å undersøke årsaken nærmere for å forhindre fremtidige problemer. Gulv/rommene fungerer med avviket.

Laminatgulvet bør utbedres eller skiftes ut der det er registrert deformerte skjøter og fuktskjolder, for å unngå ytterligere skade og redusert levetid på gulvet.

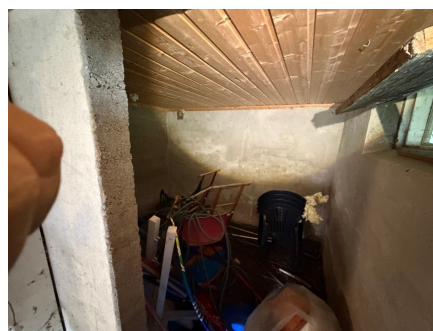
- Det er påvist indikasjoner på noe fuktgjennomtrenging inn i kjellermur.
- Det er påvist synlig fuktighet på mur/gulv i kjeller.
- Det er avvik:

På den ene boden mot nord-øst så er det jordgulv. Ellers er det mindre symptomer på saltutslag på yttervegg mur. TG3 settes i bakgrunn av at det er jordgulv på et rom med synlig fukt tid til annen på overflaten.

- Tiltak:
- Det må foretas tiltak for å redusere/begrense fuktgjennomtrenging inn i kjeller.

Det bør vurderes tiltak for å redusere fuktinntrengning i kjellermur og på jordgulv, for å unngå utvikling av fuktskader, saltutslag og eventuelle råteskader over tid.

Videre overvåkning av fuktforholdene anbefales, da vedvarende fukt kan føre til forringelse av konstruksjonen og dårligere inneklima.

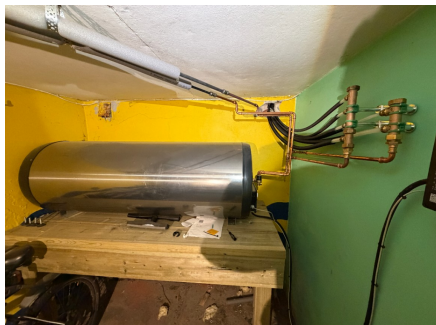
TG2 settes på eldre røranlegg med høy alder. TG2 settes også på rørinstallasjoner fra 2023 (rør i rør) da de mangler sammleskap etc. Dette er ikke uvanlig i eldre hus der det er utfordringer med å følge dagens installasjonsmetoder og krav. Rør i rør installasjoner avsluttes i åpne rom med lite fare for vannskader i konstruksjoner (Kjellerom).

- Det er ikke behov for utbedringstiltak siden anlegget fungerer i dag, men ut ifra alder kan skader plutselig oppstå på eldre anlegg.

Det anbefales å følge med på tilstanden til vannledningene og vurdere utskifting ved tegn til lekkasje eller svekkelse, da høy alder gir økt risiko for skader og vannlekkasjer.

For nyere rør-i-rør-installasjoner uten samleskap bør det vurderes å ettermontere samleskap for å redusere risikoen for lekkasjer som kan skade andre installasjoner og for å oppfylle dagens krav til sikkerhet og tilgjengelighet.
