# Tilstandsrapport

Enebolig

Hauganveien 4, 3090 HOF

# gnr. 202, bnr. 99

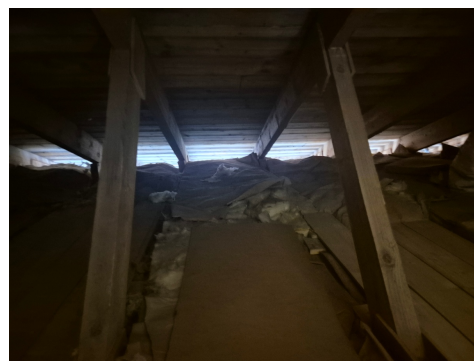
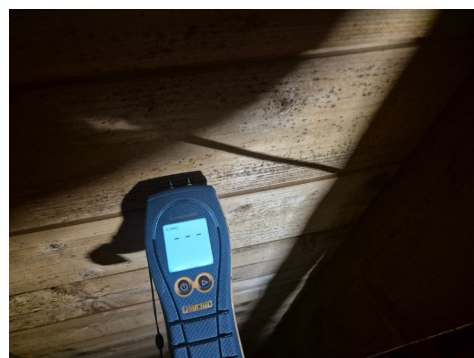
Boligen har saltak med W-takstoler i tre, rupanel som undertak og kaldtloft. Loftet har fuktskjolder/ svertesopp på undertaket men ingen fukt ble målt på befaringsdagen. Kun deler av loftet har gangbart gulv. Skader på deler av loft som ikke er besiktiget kan ikke utelukkes, anbefaler en nærmere kontroll av hele loftet, også områder uten gangbart gulv da under riktige sikkerhetsforhold.

- Det er påvist fuktskjolder/skader i takkonstruksjonen

- Det må gjøres nærmere undersøkelser

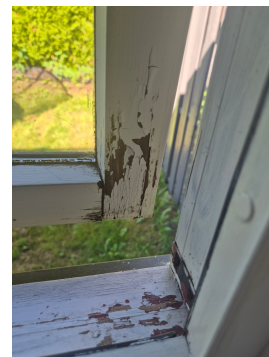
Boligen har vinduer fra byggeår med 2 lags glass, vinduer fremstår med mye slitasje og bruksmerker. Enkelte vinduer ble funksjonstestet på befaringsdagen, de fungerte tilfredsstillende. Enkelte vinduer med antydning til råteskader.

- Det er påvist tegn på innvendig kondensering av enkelte vindusglass.
- Karmene i vinduer er slitte og det er sprekker i treverket.
- Vinduer har usikker fremtidig funksjon: Isolerglassruter eldre enn 35 år.

- Kondensering på enkelte glass har medført fuktskader i treverk og kan medføre utskiftningsbehov av enkelte vinduer.
- Det må påregnes noe vedlikehold og at enkelte vinduer må skiftes ut.
- Eldre isolerglass har økt risiko for punktering og redusert isolasjonsevne, med fare for varmetap og kondensproblemer.

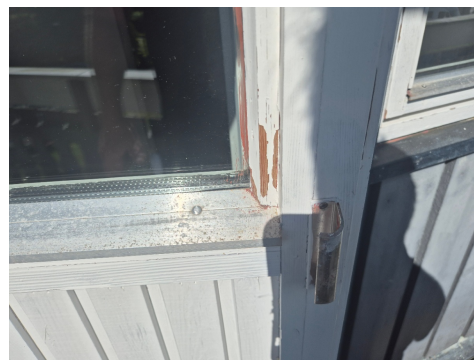
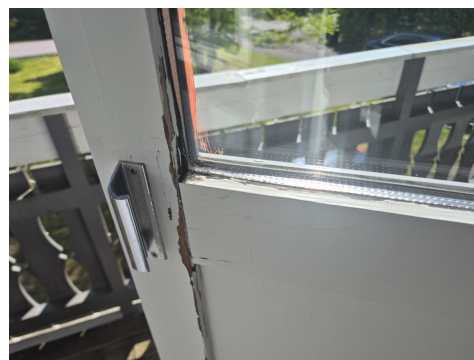
## TG 2 Ytterdører

- Karmene i dører er værslitte utvendig og det er sprekker i treverket.
- Det er påvist tegn på innvendig kondensering av enkelte glass

- Det må påregnes noe vedlikehold og at enkelte dører må skiftes ut.
- Kondensering på enkelte glass har medført fuktskader i treverk som kan medføre utskiftningsbehov av enkelte dører.

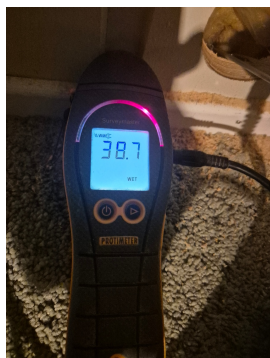
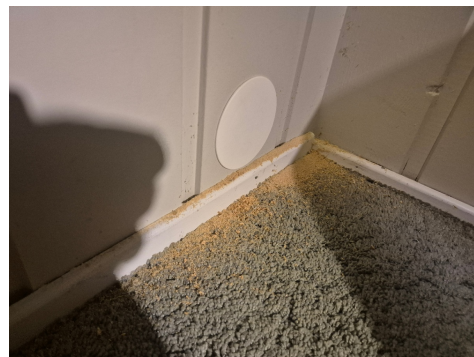
Det ble boret hull for fuktsøk i trevegg under trapp, det ble målt høye fuktverdier på befaringsdagen. Det er også synlige fuktutslag på vegger av betong i kjellerbod og garasje. Det er plast på innforede vegger under terreng, dette er ikke anbefalt da plasten i seg selv kan føre til kondensskader. Hulltaking er utført i nevnte rom, skader og fukt i andre rom kan ikke utelukkes.

- Det er gjennom hulltaking påvist høyt fuktnivå inne i innforet vegg, men ikke påvist fuktskader i dette området.
- Det er påvist fuktskjolder/fuktskader på overflater i underetasje/kjeller.

- Det påviste fuktnivå gir grunn til å overvåke konstruksjonen jevnlig for å se utvikling over tid, og eventuelt foreta tiltak for å unngå fuktskader.
- Fuktskjolder og fuktskader kan indikere fuktinntrenging, med risiko for videre skadeutvikling og dårlig innneklima.

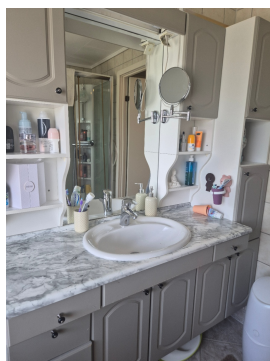
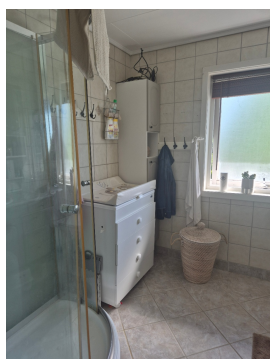
Bad med flis på gulv og vegger, takessplater i tak. Det er varmekabler i gulv og ventil i tak. Badet har sanitærutstyr som toalett, dusjkabinett og vask. Det er ikke forsert avtrekk fra badet og spalte for tilluft mangler. Sluk er plassert under dusjkabinett så det er ikke besiktiget. Det er ikke fremlagt dokumentasjon over alder eller utførelse av bad. Det er ikke forskriftsmessig fall fra gulv ved dør til sluk og det er mindre svelleskade på servantskap og skade på foliering av benkeplate-. Bad med TG-3 grunnet nevnte feil og mangler, manglende dokumentasjon og utgått forventet brukstid.

- Manglende oppgradering av våtrommet medfører høy risiko for at konstruksjonene ikke vil tåle vanlig bruk av vann eller lekkasjer. Dette kan føre til fuktskader på tilstøtende konstruksjoner.

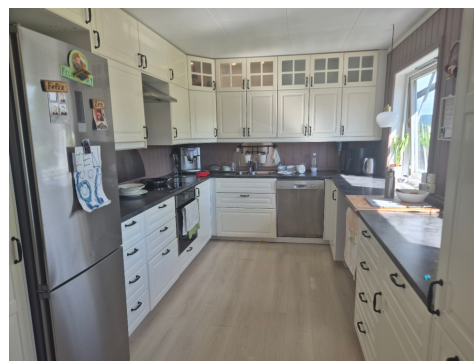
Kjøkkenet har kjøkkeninnredning med profilerte fronter og benkeplate i laminat. Det er kjølfryseskap, oppvaskmaskin, platetopp og stekeovn. Det er enkelte skader og noe slitasje på skapfronter og benkeplate. Det er ikke montert automatisk vannstopper og komfyrvakt. Det er nedfelt stålvaske med ettgreps blandebatteri.

- Det er ikke montert lekkasjedeteksjon ved oppvaskmaskin/oppvaskkum utført etter 1 juli 2010.
- Det er ikke montert komfyrvakt for kjøkkenelektroinstallasjoner utført etter 1 juli 2010.

- Det anbefales å installere lekkasjedeteksjon eller lekkasjestopper i henhold til gjeldende krav for å redusere risikoen for vannskader og sikre en forskriftsmessig løsning.
- Det anbefales å installere godkjent komfyrvakt i henhold til gjeldende forskrifter for å redusere brannrisiko.

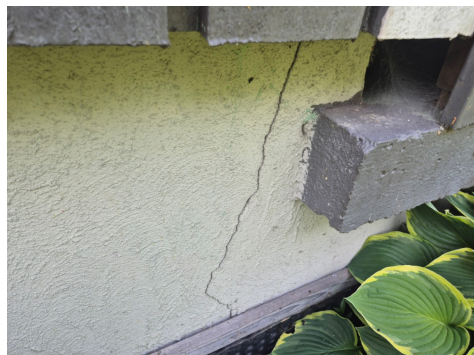
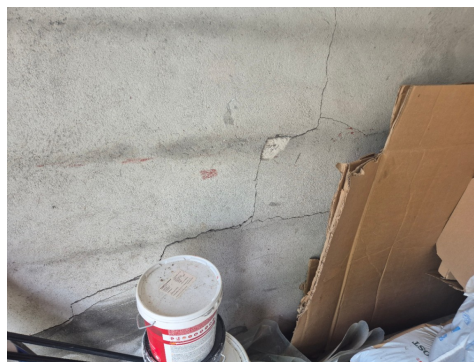
Tomteforholdet har grunnmur i lettklinkerblokker og stripefundamenter av betong under grunnmuren. Det er sprekker i grunnmuren flere plasser.

- Grunnmuren har sprekkdannelser.

- Skaden må utbedres.
