# Tilstandsrapport

Enebolig

Hans Egedes gate 41, 9406 HARSTAD

Befaringsdato: 19.03.2026

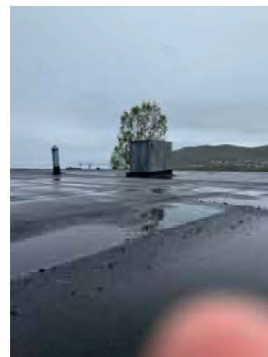
Etter regn blir det stedvis stående vann på taktekingen, dette skyldes mangelfulle fallforhold.

Fallforholdene er ikke iht. dagens krav. Det blir stående vann på taket etter regn.

Stående fukt/vann kan medføre økt fare for frostspreng og groe. For å få tilstandsgrad 0 eller 1, må avvik utbedres.

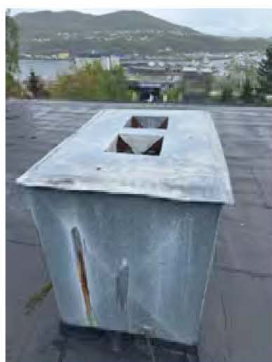
Det er registrert rust på pipebeslag. Taksluker og avløpsrørene fra disse, er trolig fra byggeåret og i ferd med å gå ut på dato med tanke på forventet levetid. Parapetbeslagene er ikke skjøtet med stangfals iht. anbefalinger og bransjestandard.

Bildet viser rust på pipebeslag.

- Overvåk tilstanden jevnlig. For å få tilstandsgrad 0 eller 1 må beslag/renner/nedløp skiftes ut, men tidspunktet for når dette er nødvendig er vanskelig å si noe om.

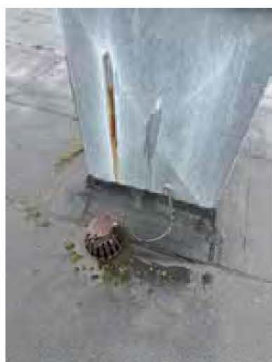
Takslukene og rørene fra disse er trolig fra byggeåret. Påkostninger må påregnes.

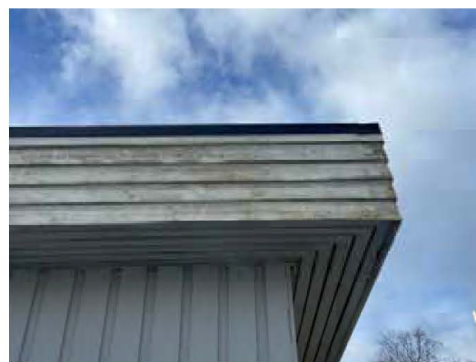
Bildet viser værslitt panel. Vedlikehold og stedvis utskifting må påregnes.

Nærmere undersøkelser anbefales. Vedlikehold og lokale utbedringer må påregnes.

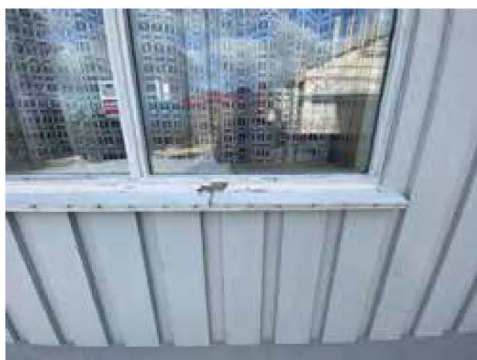
Markisene er svært slitte. Kjøkkenvinduet er punktert. Sprekke i glass i vindu i garasje.

Bildet viser værslitt vindu med etterslep på vedlikehold.

Vinduene bør påregnes skiftet. Tilstandsgrad 2 settes på vinduene pga. alder, slitasje og levetidsbetraktninger.

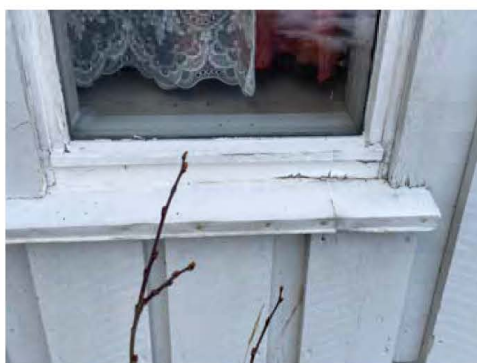
Bildet viser værslitt vindu med etterslep på vedlikehold.

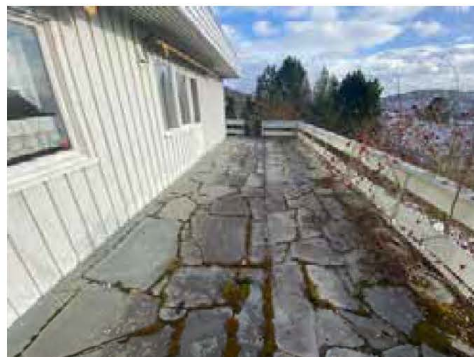
Verandaen må påregnes totalrenovert. Det er registrert betydelig armeringskorrosjon og lekkasjer gjennom betongdekket. Utvendig bod under balkong er preget av vannlekkasjer. Påkostinger må påregnes.

Bildet viser for lavt rekkverk og for store åpninger. Etterslep på vedlikehold.

Både trappen og verandaen er slitt, og utgått på dato med tanke på forventet levetid. Vedlikehold og oppgradering må påregnes. Kostnadsoverslaget under er kun et estimat. Det anbefales innhenting av tilbud fra ekstern entreprenør.

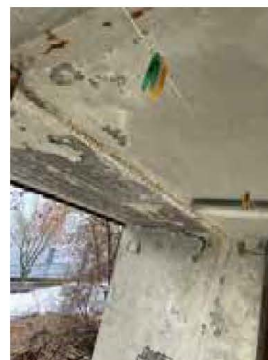
Armeringskorrosjon. Verandaen må påregnes totalrenovert.

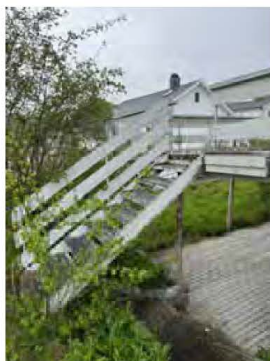
Bildet viser utvendig trapp fra veranda ned til terreng. Trappen mangler rekkverk på en side.

Kostnadsoverslaget under omfatter kun utbedring av trapp med råte.  
Overslaget er kun et estimat. Det anbefales innhenting av tilbud fra ekstern entreprenør.

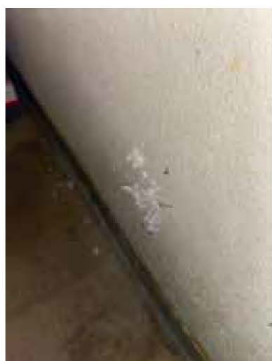
Saltutslag er en sikker indikasjon på fukt. Forholdet fremstår ikke som prekært, men bør ses i sammenheng med drenering.

Bildet viser mindre saltutslag.

Nærmere undersøkelser må gjøres.

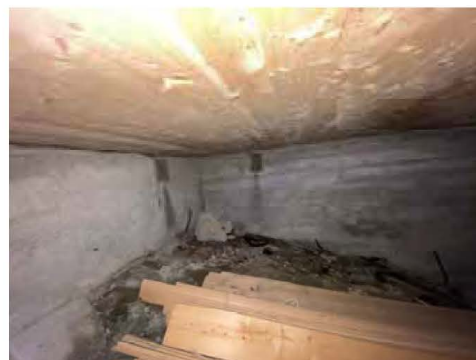
Bildet viser organisk materiale lagret i krypkjelleren.

Organisk materiale som lagres inne i krypkjelleren anbefales fjernet. Det anbefales å legge 0,20mm plastfolie på grunnen for å stoppe jordfukt.

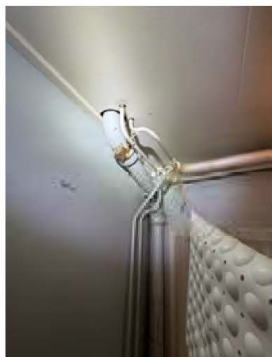
Bildet viser gamle lekkasjemerker på avløpsrør i vaskekjeller.

Det er ikke behov for utbedringstiltak siden anlegget fungerer i dag, men ut ifra alder kan skader plutselig oppstå på eldre anlegg. Eldre avløpsrør har blant annet større sannsynlighet for lekkasjer, noe som kan føre til omfattende og kostbare vannskader i boliger.

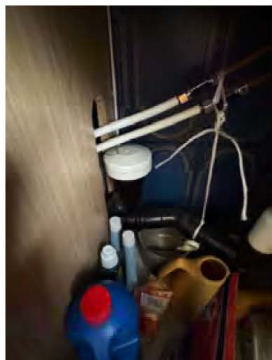
Det er registrert en Durgoventil i kjøkkenbenk. Dette er et tiltak for å bedre luftingen på kloakken. Nærmere undersøkelser anbefales.

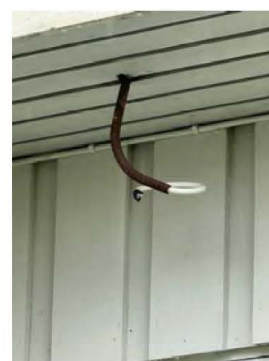
Synlige kabler, ikke fagmessig avsluttet. Anbefales nærmere undersøkt.
