# Tilstandsrapport

Fritidsbolig

Bentsjordveien 12, 9046 OTEREN

Befaringsdato: 10.06.2026

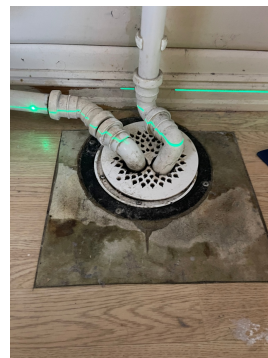
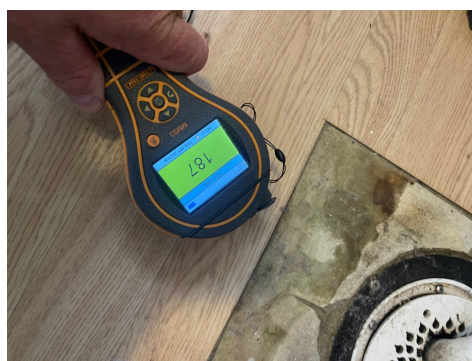
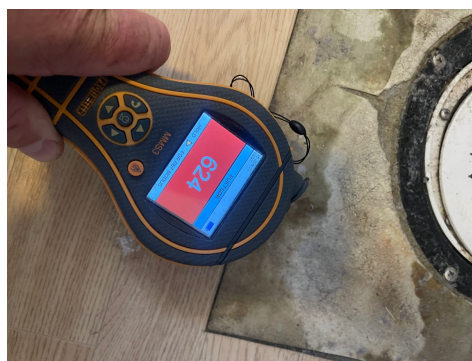
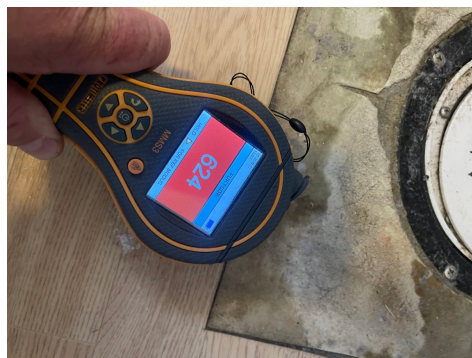
### ! TG 3 Sluk, tilslutning til sluk og andre gjennomføringer i gulv og vegger

Våtrommet har plastsluk.

- Det er påvist manglende vanntetting mellom tettesjikt og sluk.

- Manglende vanntetting mellom tettesjikt og sluk gir høy risiko for lekkasje i et kritisk punkt. Dette kan føre til fuktinntrengning i konstruksjonen og utvikling av skjulte fuktskader, mugg og råte.

- Det anbefales å utbedre tilkoblingen mellom tettesjikt og sluk slik at denne blir tett og korrekt utført. I mange tilfeller vil det være nødvendig å etablere ny membran og korrekt løsning med klemring i henhold til gjeldende våtromsnorm.

Kostnadsestimat: Under 20 000
