# Enbergsvegen 650 2438 GRAVBERGET

## Tilstandsrapport Eierskifte

Boligtype: Fritidsbolig

Byggeår: 1900

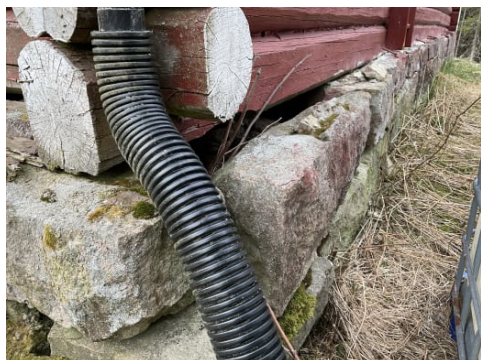
Utsklidninger

Grunn- og ringmurer med noe utsklidning og lokal slitasje, påkostninger og utbedringer i skadeberørte områder må påregnes. Det påviste forholdet vurderes å være av eldre dato, ytterligere undersøkelser bør foretas. Tilstand grunnet elde og påviste forhold.

Løpende observasjoner anbefales for å bekrefte eller avkrefte en negativ utvikling. Utbedringer av skadeberørt område må påregnes.

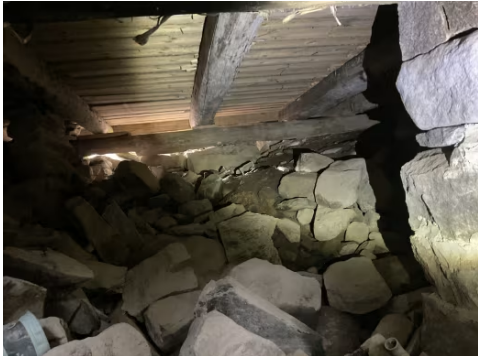
Kryp kjeller med varierende kryphøyder

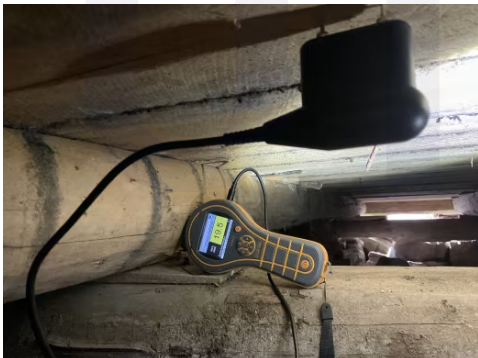
Målt fuktoter på 19,5%

Det ble gjennomført fuksøk på stubbloftkonstruksjon/etasjeskille inne i kryp kjeller. Målingen viser et fuktinnhold opp i mot faren for en skadeutvikling i form av sopp-/råteskader. Det ble målt fuktprosent på 19,5% (se bilde i rapport)

Det registreres fall på terreng inn mot grunnmuren slik at fuktbelastningen på kryp kjelleren blir stor. Det registreres vannansamlinger i kjelleren pga for dårlig fuksikring/drenering. Vannansamlinger medfører til skadelige fuktverdier i kryp kjelleren. Kryp kjellere vurderes på generelt grunnlag som risikokonstruksjoner med høy skadefrekvens. Tilstandsgrad satt ut fra konstruksjonsvalg og generell problematikk ved krypekjellere.

- Det påviste fuktnivå gir grunn til å overvåke konstruksjonen for å se utvikling over tid, og eventuelt foreta tiltak for å unngå fuktskader.
- Kryp kjeller bør holdes under observasjon.
- Kryp kjeller med generell mangelfull ventilering

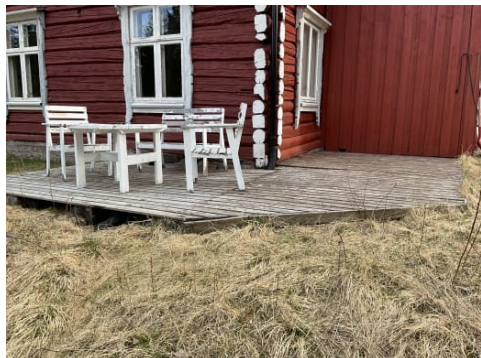
Terrasse platting med synlig skjevheter

Gulv ved terrasse og plattinger utført med 21 mm terrassebord på c 60 cm bjelkelag anses underdimensjonert. Terrassen antas å være noe i bevegelse sommer/vinter pga telehiv, terrasseplatting med synlige skjevheter. Bjelkelag ligger på jomfruelig terreng og utsatt for fuktskader, anbefalt min 15 cm til terreng. Utbedringer, påkostninger og vedlikehold må påregnes.

Vedlikehold, utskiftninger og påkostninger må påregnes grunnet elde og slitasje.  
Terrasse med synlige skjevheter, etablering av ny terrasse og refundamentering kan være gunstig ut fra et økonomisk synspunkt

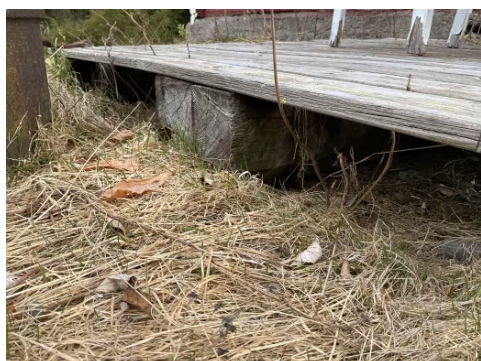
Ligger direkte på terreng og utsatt for fuktskader

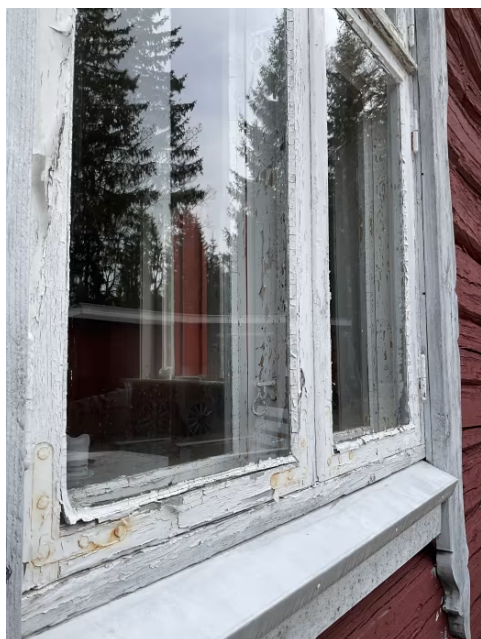
Installasjoner med generell slitasje

Dører og vinduer fra byggeåret. Vinduskarmer med kondensbelastning over tid, forholdet settes i sammenheng med elde og mangelfullt ventilasjon og vedlikehold over tid. Varevinduer med omfattende slitasje og generell oppsprekking i kitting. Innvendig og utvendig ramtre med generell slitasje, svertesopp og malingsavflassing. Dører og vinduer generelt med noe justeringsbehov, flere installasjoner lot seg ikke lukke. I følge Byggforsk byggdetaljblad er middels levetid for dører og vinduer normalt ca 40 år. Normal garantitid for isolerglass mot punktering er 5-10 år. Tilstand grunnet elde og påviste forhold.

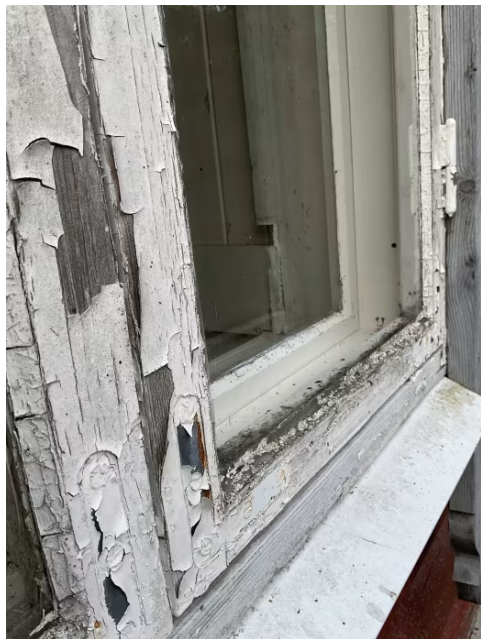
Utvendig og innvendig ramtre med generell slittasje

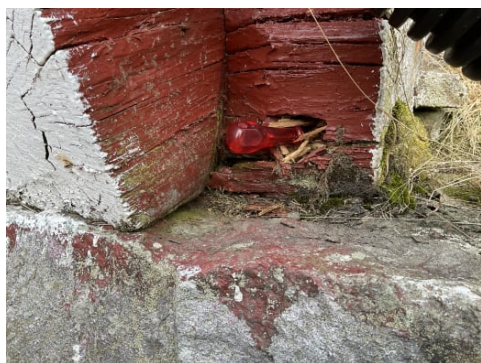
Påvist råde flere plasser

Veggkonstruksjoner med synlige skjevheter, omfanget vurderes som normalt alder og byggemethode tatt i betraktning. Undersøkelsen er foretatt fra bakkenivå med tilfældige stikktakninger med syl for kontroll av råteskader. Påvist råte ved flere laftestokker, skadeårsaken settes primært i sammenheng med kapillært fuktopptrekk. Ukjent vedrørende fukt og råteskader i skjulte konstruksjoner. Utvendige kledningsbord med noe endeoppsprekking, og lokal slitasje, fasader med noe påbegynt mosedannesle. Mosen bør fjernes i sin helhet som ett vedlikeholdstiltak. Råteskadet tømmer og berørte områder vurderes til TG3 og umiddelbare tiltak må påregnes for å begrense skadeomfanget. I følge Byggforsk byggdetaljblad bør trekledninger overflatebehandles i intervaller på fra 6 til 12 år. Normal levetid ved jevnlig vedlikehold er ca 50 år. I følge Byggforsk byggdetaljblad bør laftetømmer malebehandles i intervaller på fra 6 til 12 år. For dekkbeis i intervaller på fra 4 til 8 år og for beis i intervaller på fra 2 til 6 år.

Betydelig omfang av vedlikehold, påkostninger og utskiftninger må påregnes grunnet elde, mangelfull vedlikehold over tid og påviste forhold.

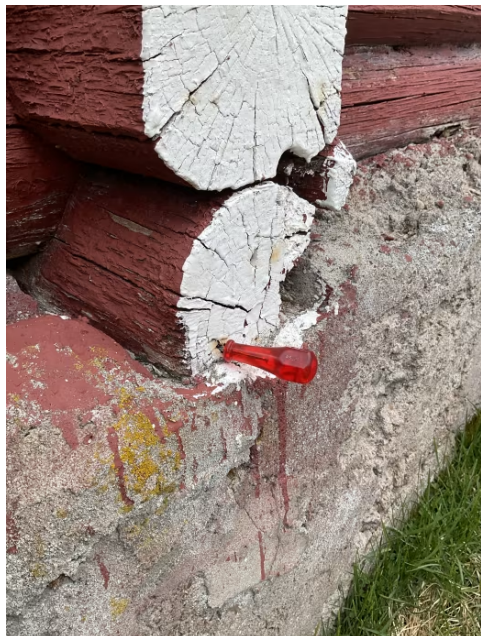
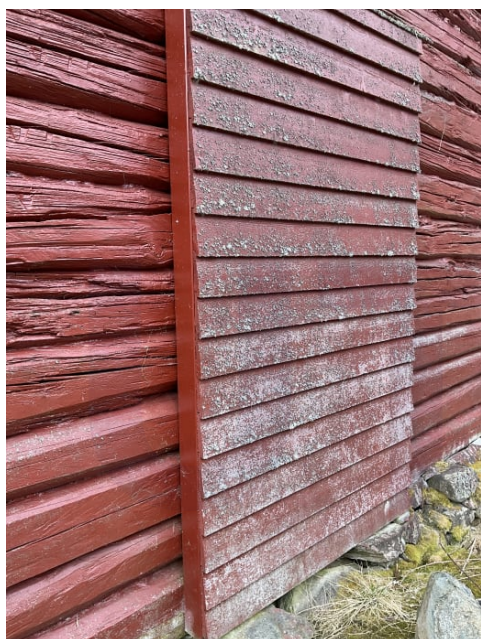
Utvendige fasader med påbegynt  
mosedannelse

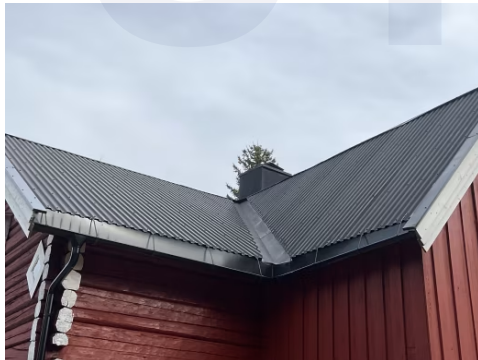
Taktekking med metallplater

Kontrollen er kun utført fra bakkenivå. Det er derfor ikke foretatt kontroll av alle beslag og overganger. Det registreres bulker i takplater, ingen tegn til lekkasje. Takteking av eldre og ukjent alder, så å restlevetid er noe usikker. I følge Byggforsk bygghdetalblad er middels levetid for teking med metallplater ca 35 år. Ingen tegn til lekkasjer ved tekkematerialet.

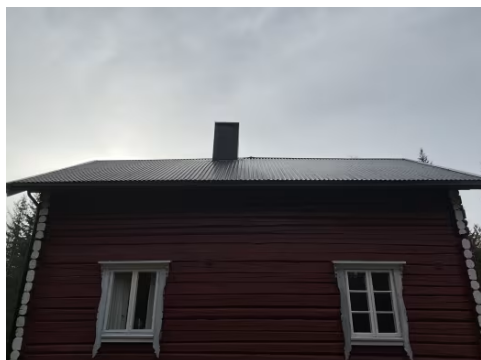
Det er ikke etablert noen snøfanger på taket. TEK 17 § 10-3 beskriver at Byggverket skal sikres slik at is og snø ikke kan falle ned på steder hvor personer og husdyr kan oppholde seg, funksjonskravet er ikke oppfylt. Forskriftsmessig adkomst for feier må etableres. Dette er beskrevet i Forskrift om brannforebyggende tiltak og tilsyn § 2-1. Generelle krav til eier. Tilstand grunnet manglende utstyr på tak.

Det er ikke etablert utstyr på tak

- Forskriftsmessig adkomst for feier må etableres.
- Snøfanger må etableres for god personsikkerhet.

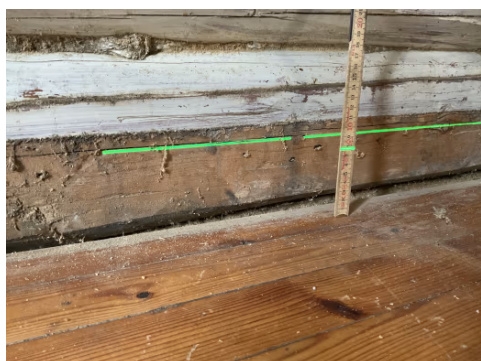
Målt avvik på 23 mm stue

Med bruk av nivelleringslaser ble det registrert et avvik på 23 mm i stue innenfor en lengde på 2 meter. Ingen påviste indikasjoner ved gulvoverflater som tilsier fuktskader.

Tilstandsgrad 2 gis med bakgrunn i standardens krav til godkjente måleavvik.

For å få tilstandsgrad 0 eller 1 må høydeforskjeller rettes opp. Det vil imidlertid sjelden være økonomisk rasjonelt som et enkeltstående tiltak i en bolig som dette. Dersom boligen en gang skal renoveres, kan man vurdere slike tiltak.

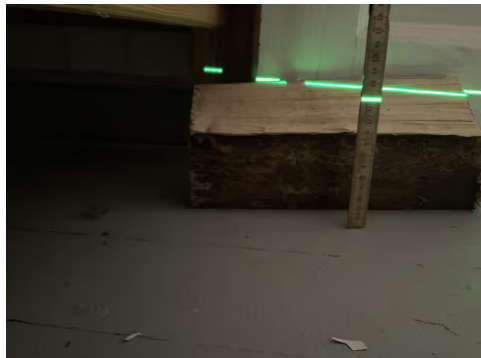
Målt avvik på 63 mm inne på soverom mot nordvest

Med bruk av nivelleringslaser ble det registrert et avvik på 63 mm inne på soverom innenfor en avstand på 2 meter. Tilstandsgrad 3 gis med bakgrunn i at standardens krav til godkjente måleavvik. Ingen påviste indikasjoner ved gulvoverflater som tilsier fuktskader. Ingen påviste indikasjoner ved gulvoverflater som tilsier fuktskader.

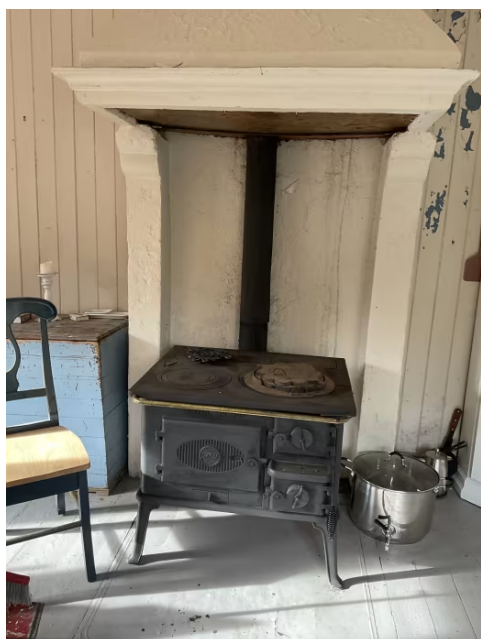
Ildsted kjøkken med vedkomfyr

Noe kort brannbeskyttelse ved gulv foran ovnsdør, under sotluke eller på gulv foran peis (< 30 cm), målt avstand ved ildsted soverom mot sydvest på 18,5 cm. Innvendig teglsteinspipe med enkelte riss, forholdet vurderes og være i ytre pussbehandling og uten byggteknisk forringelse. Innvendige pipevanger med generelt omfang av svertesopp og malingsavflassing, vedlikehold med vasking, skraping og ny overflatebehandling bør påregnes. Ingen fremlagte opplysninger om påbud etter feiertilsyn. I følge Byggforsk byggdetaljblad bør teglverk omfuges i intervaller på 40 år.

Med bakgrunn i påviste avvik og for en vurdering av eventuelle tiltak anbefales en ytterligere kontroll av pipa/ildsteder utført av brann- og feiervesen.

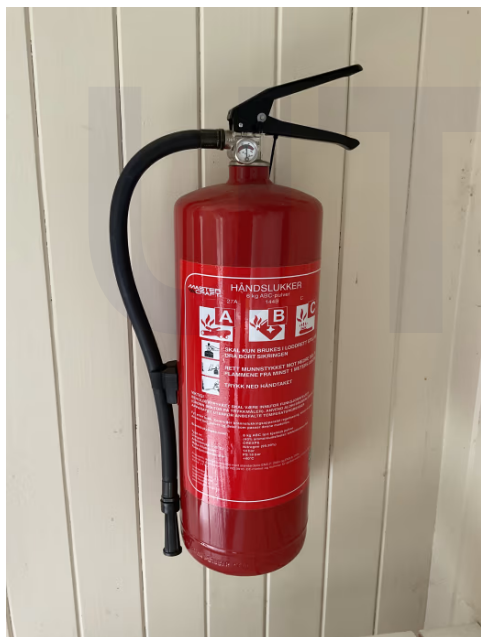
Brannslukningsapparat plassert i gang 1.etasje

Det mangler røykvarsler i 1.etasje  
Brannslukningsapparatet er eldre enn 10 år, nytt brannslukningsapparat må anskaffes etter gjeldene forskrift.  
Brannslukningsapparatet påvist fra 2009.

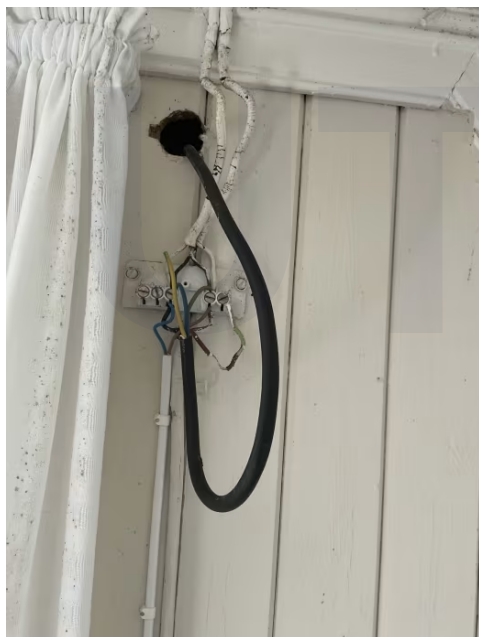
Koblingspunkt med skjøtledning

El- installasjoner med mangelfull innfestning og løs innfestning.  
Tilkoblingspunkt 2.etasje uten deksel og berøringsfare.  
Tilstand grunnet påviste forhold.

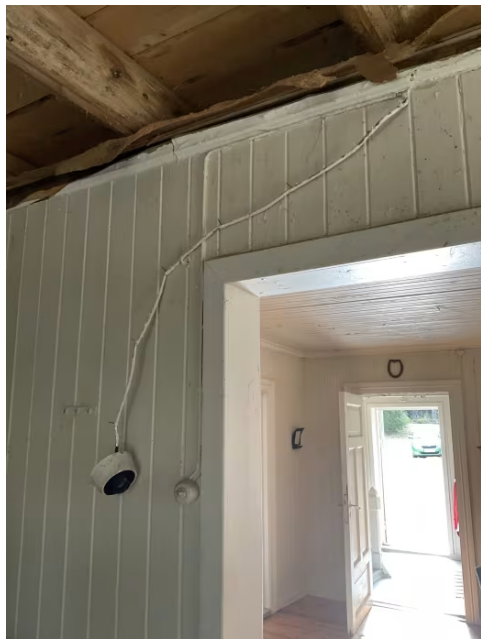
Mangelfull og løs innfestning

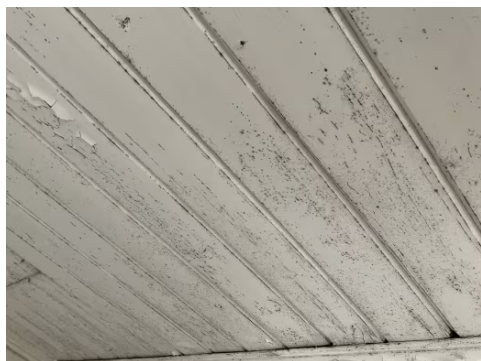
Overflater med svertesopp

Svertesopp på overflater, settes i sammenheng med kondens problematikk og noe mangelfull ventilasjon. Tilstand grunnet påviste forhold.

Flere klaffventiler på yttervegg anbefales å ettermontere for å oppnå bedre luftsirkulasjon av boligen.

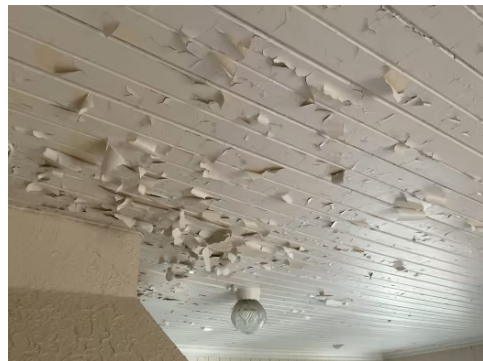
Overflater med generelt omfang av malingavflassing

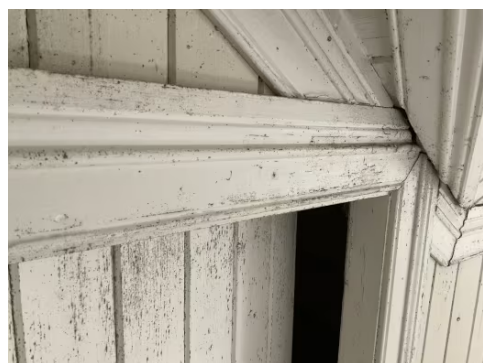
Overflater med svertesopp og slitasje
