# Tilstandsrapport

Tomannsbolig

Borgaråsen 13 B, 1592 VÅLER I ØSTFOLD

Rapportdato: 07.05.2026

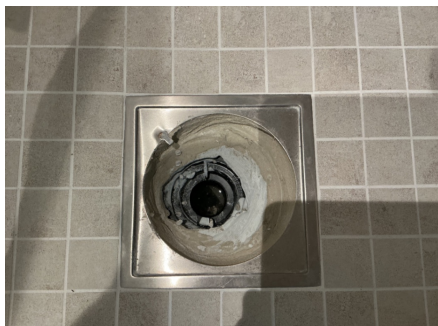
Gulvet er flislagt. Rommet har elektriske varmekabler. Fall utenfor dusjsonen er målt til 10mm. Fall i dusjsone er målt til 17mm. Høydeforskjell fra toppen av sluket til toppen av membranen ved dørterskelen er 35mm.

-Det er påvist nivåforskjell over 25 mm mellom gulvnivå og terskel.

-I henhold til TEK17 bør det ikke være terskler eller nivåsprang. Eventuell terskel, inkludert toleranser, bør ikke være høyere enn 25 mm over gulvnivå, og den bør være avfaset.

-Det må gjøres tiltak om avviket skal lukkes

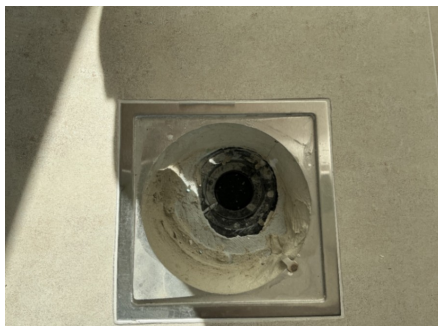
- Det er påvist at høydeforskjell fra topp slukrist til gulv/synlig topp membran ved dørterskel er mindre enn 25 mm.
- Det er påvist avvik i fallforhold til sluk i forhold til krav i forskrift på byggetidspunktet.

-Det er registrert utilstrekkelig fall mot sluk på deler av gulvet. Våtrommet kan fungere ved normal bruk, men avviket innebærer at vann ikke nødvendigvis ledes effektivt til sluket. Ved større vannsøl eller lekkasje kan dette føre til oppsamling av vann på gulvet og økt risiko for fuktpåvirkning i tilstøtende rom. Utbedring av fallforhold anbefales.
