# Tilstandsrapport

Hovedbygg

Nordskogvegen 42, 3848 MORGEDAL

Befaringsdato: 20.04.2026

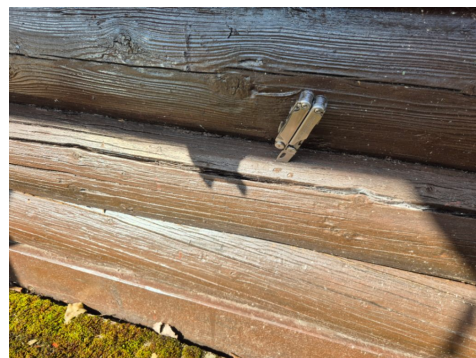
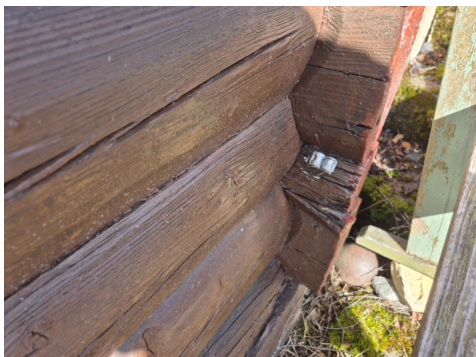
- Det er påvist fuktskader i veggkonstruksjonen.
- Det er påvist råteskader i veggkonstruksjonen.

Råte i laftekonstruksjon

- Råteskadede konstruksjoner må skiftes ut.

Råteskader må utbedres. Det anbefales å undersøke hele bygningen nøye for råteskader.

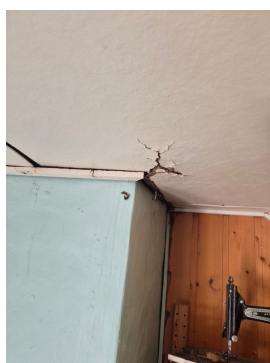
- Det er begrenset/dårlig ventilering av takkonstruksjonen.
- Det er påvist fuktskjolder/skader i takkonstruksjonen.
- Det er registrert skader etter aktivitet av skadedyr.

Det er gamle fukt/råteskader ved pipegjennomføring.

Skade ved pipegjennomføring som følge av fukt

- Det må gjøres nærmere undersøkelser.
- Konstruksjonene må sikres mot råte, sopp og skadedyr.

Bygningsdelen må undersøkes nærmere.

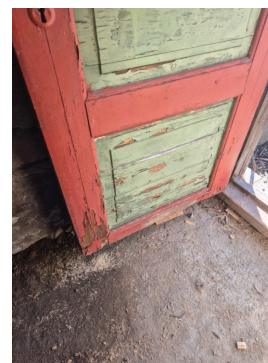
- Det er påvist dør(er) med fukt/råteskader.
- Karmene i dører er værslitte utvendig og det er sprekker i trevirket.

Enkel og slitt kjellerdør.

Kjellerdør bør etter hvert skiftes ut.

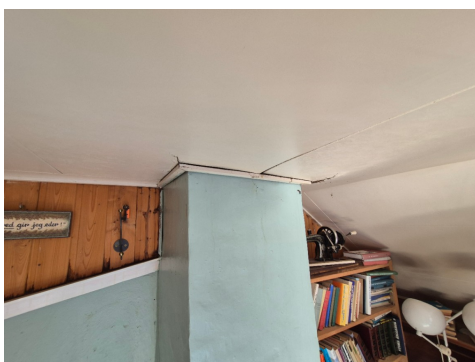
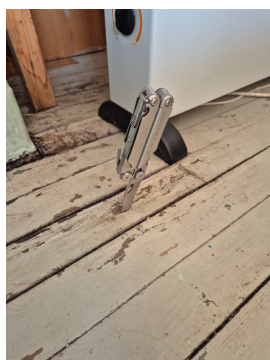
- Det er stedvis påvist synlige skader på overflater.
- Overflater har en del slitasjegrad utover det en kan forvente.

Det fukt/råteskade i soverom, samt div slitasje.

Fukt og råteskade ved pipegjennomføring.

Råteskade gulv i soverom.

- Overflater må utbedres eller skiftes.

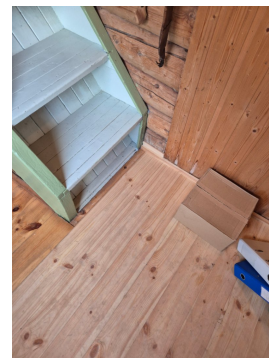
- Det er målt høydeforskjell på mellom 15-30 mm gjennom hele rommet. Tilstandsgrad 2 gis med bakgrunn i standardens krav til godkjente måleavvik.
- Det er påvist fuktskader i etasjeskiller
- Målt høydeforskjell på mellom 10 - 20 mm innenfor en lengde på 2 meter. Tilstandsgrad 2 gis med bakgrunn i standardens krav til godkjente måleavvik.
- Målt høydeforskjell på over 20 mm innenfor en lengde på 2 meter. Tilstandsgrad 3 gis med bakgrunn i standardens krav til godkjente måleavvik.
- Målt høydeforskjell på over 30 mm gjennom hele rommet. Tilstandsgrad 3 gis med bakgrunn i standardens krav til godkjente måleavvik.

I soverom loft, 85 mm helningsavvik fra dør mot vindu.

Stue hovedetasje har 30 mm helningsavvik fra dør mot vindu.

Det er skiftet gulvbjelker i inngangsparti.

- For å få tilstandsgrad 0 eller 1 må høydeforskjeller rettes opp. Det vil imidlertid sjelden være økonomisk rasjonelt som et enkeltstående tiltak i en bolig som dette. Dersom boligen en gang skal renoveres, kan man vurdere slike tiltak.

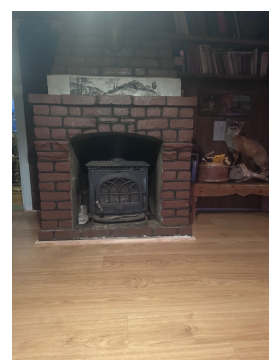
Ildsted, ikke i bruk.

- Pipe kan ikke brukes før den er utbedret forskriftsmessig.

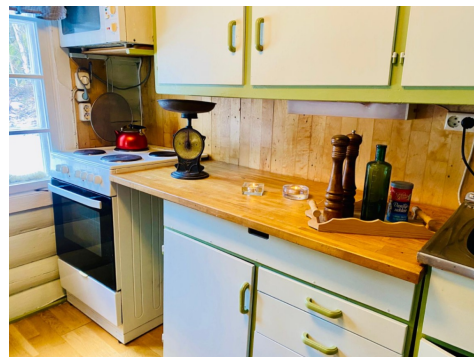
- Det er manglende forsert mekanisk avtrekk fra kokesone i kjøkkenet.
- Det er registrert avvik med avtrekk.

- Uten forsert avtrekk fra kokesonen kan matos og forurensninger fra matlaging spre seg i boligen, noe som blant annet forringer innneklimaet.

Ingen ventiliator over komfyr.

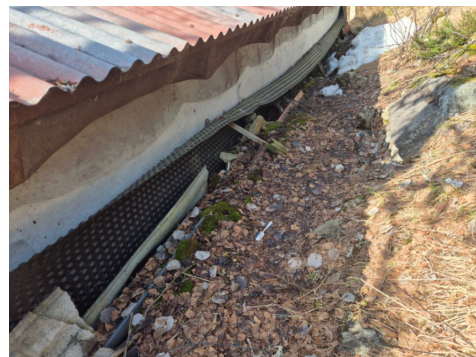
Terrenget faller inn mot bygningen og det er maksimale forhold for vann inn mot muren.

- Ytterligere undersøkelser anbefales.

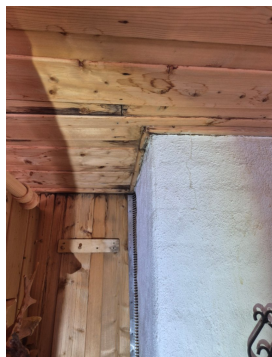
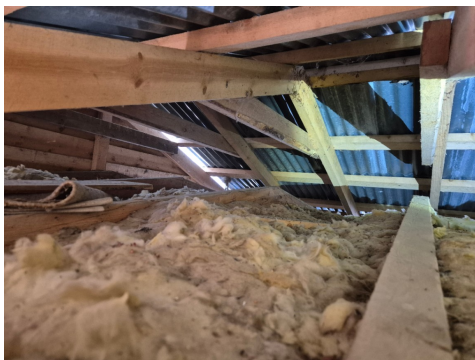
- Det er påvist fuktskjolder/skader i takkonstruksjonen.
- Konstruksjonene har omfattende skjevheter.

Fuktmerker ved pipe.

Ingen undertekking, medfører perioder med fuktighet fra kondensering på takplater.

- Det må gjøres nærmere undersøkelser.
- De påviste skader må utbedres.

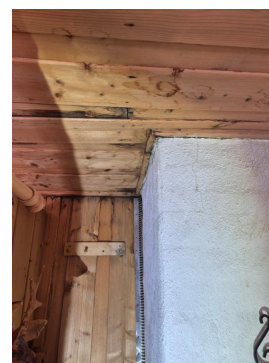
- Det er stedvis påvist synlige skader på overflater.

Det er fuktskader vegg og tak ved pipe.

Fuktmerker.

- Overflater må utbedres eller skiftes.

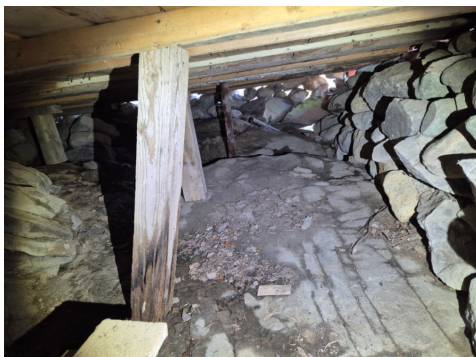
Understøttelse av bjelkelag bør utbedres.

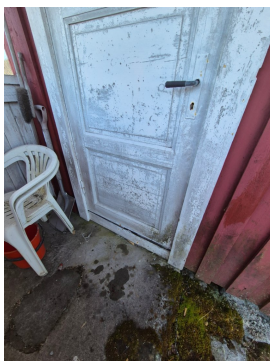
Fukt og råte flere steder i kledningsbord

Kostnadsestimat forutsetter utskifting av skadde bord. ikke full omkledning.

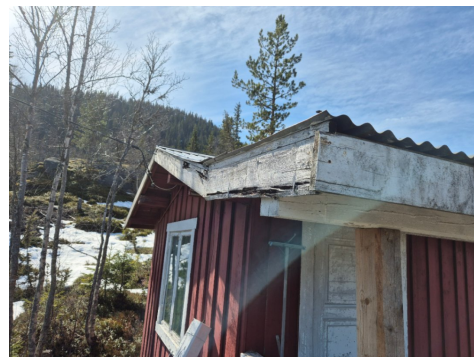
Råte og slitasje.

- Råteskadede konstruksjoner må skiftes ut.

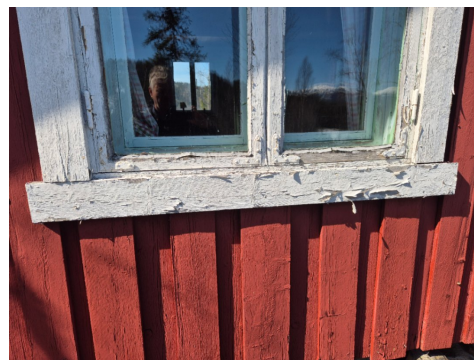
Stor slitasje på vinduer.

- Det må påregnes noe vedlikehold og at enkelte vinduer må skiftes ut.

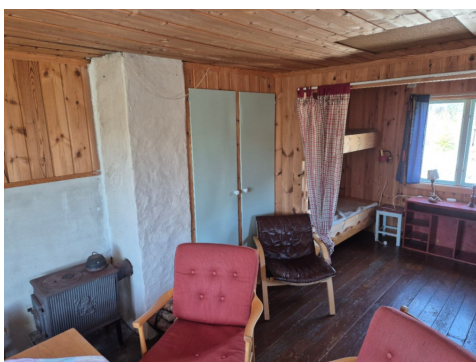
Fuktmerker i himling ved pipe.

- Overflater må utbedres eller skiftes.

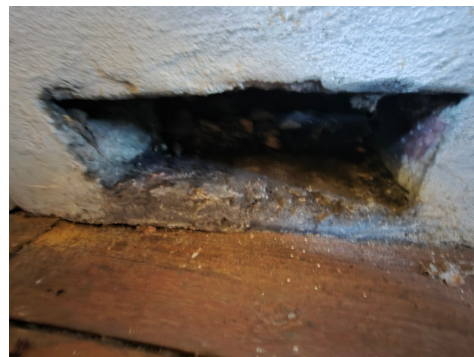
Åpen feieluke. ingen godkjent tetting, fare for gnister ut på gulv.

- Det må foretas tiltak for å lukke avviket.

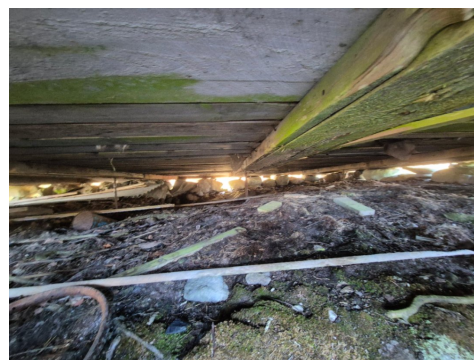
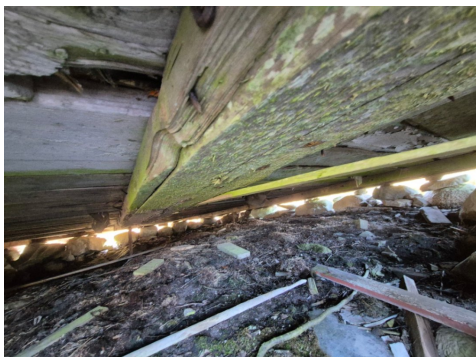
Fuktpåvirket treverk, bjelkelag og stubbloft i krypekjeller

- Konstruksjonene må sikres mot råte, sopp og skadedyr.
- Gjennomføre ytterligere undersøkelser og foreta utbedring av skade.

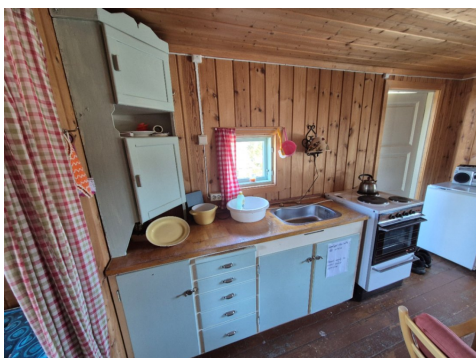
- Uten forsert avtrekk fra kokesonen kan matos og forurensninger fra matlaging spre seg i boligen, noe som blant annet forringer inneklimate.

Kjøkken uten ventilator.

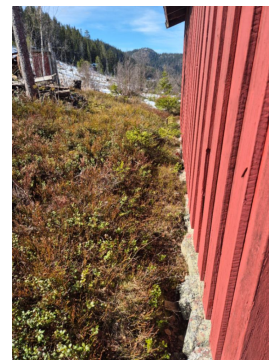
Skrånende terreng inn mot hytta.

- Det bør foretas terrengjusteringer.
