Andelsleilighet  
Raunevarden 60  
5430 Bremnes

**OM EIERSKIFTERAPPORT™**

Rapporten er utarbeidet i forbindelse med salg av andelsleilighet. Formålet er å beskrive boligens tekniske tilstand på befaringsdagen, i samsvar med gjeldende krav til tilstandsrapport etter avhendingslova og NS 3600. Tilstandsgrader er satt på bakgrunn av visuelle observasjoner, fremlagt dokumentasjon og utførte undersøkelser ved befaring.

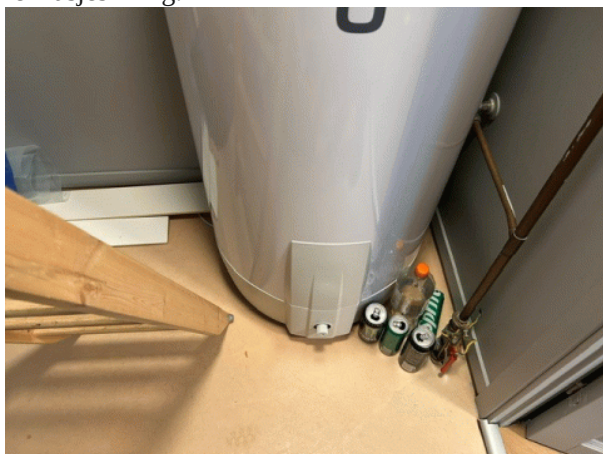
## TG 2 6.2 Varmtvannsbereder

Varmtvannsbereder er fra 2026  
Det er ikke påvist avdrypp og fuktskjolder ved bereder.  
Berederens plassering er ikke tilfredsstillende.  
Berederen er ikke lekkasjesikret.

Ny varmtvannsbereder er plassert i bod. Berederen er tilkoblet jordet stikkontakt. Det er ikke sluk eller automatisk lekkasjesikring i rommet.

**Merknader:** Berederen er tilkoblet via ordinær jordet stikkontakt. Ved utskifting av varmtvannsberedere med effekt over 1500 W anbefales fast tilkobling i henhold til gjeldende norm. Rommet mangler også sluk eller annen lekkasjesikring.

Varmtvannsbereder er plassert i rom uten sluk eller automatisk lekkasjesikring.

Ved en lekkasje kan vann bli stående i rommet og medføre skade på bygningsdeler og innredning.

Manglende lekkasjesikring øker risikoen for kostbare vannskader dersom berederen eller tilkoblinger skulle lekke.

Det anbefales å etablere automatisk lekkasjestopper med føler eller annen tilfredsstillende lekkasjesikring ved varmtvannsberederen.
