# Tilstandsrapport

Fritidsbolig

1122/63/1/20 , 4335 DIRDAL , 4335 DIRDAL

Befaringsdato: 04.06.2026

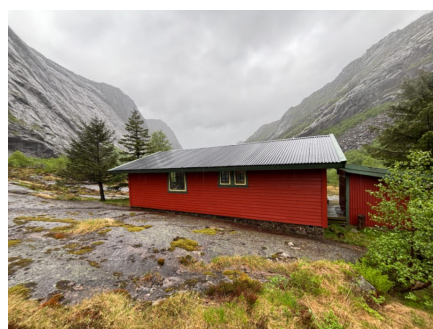
Takplater av metall har bulker

Takplater av metall

Det anbefales å utbedre bulkene i metallplatene for å forhindre videre skade og redusert levetid på taktekkingen. Videre bør taket inspiseres nærmere av fagperson under sikre forhold, da skader som ikke er synlige fra bakkenivå kan forekomme. Manglende nærmere undersøkelse medfører risiko for at skjulte skader ikke oppdages og utbedres i tide.

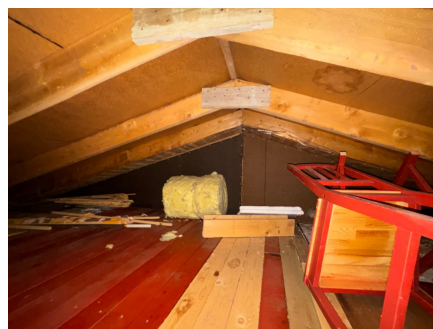
- Det er fra loft/kryploft påvist indikasjoner på at det er punktering av dampsperre, som medfører svekket effekt av dampsperrfunksjonen.
- Det er registrert symptom på aktivitet fra skadedyr.

Det er kaldtloft

Det bør utbedres tetting rundt loftsluken for å sikre tilfredsstillende luft- og dampetting, slik at dampsperrens funksjon opprettholdes og risikoen for fuktskader reduseres.

Misfarging på undertaket og indikasjoner på skadedyr bør undersøkes nærmere, og nødvendige tiltak mot skadedyr bør iverksettes for å unngå ytterligere skader på konstruksjonen.

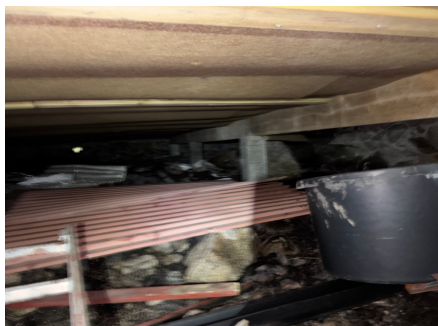
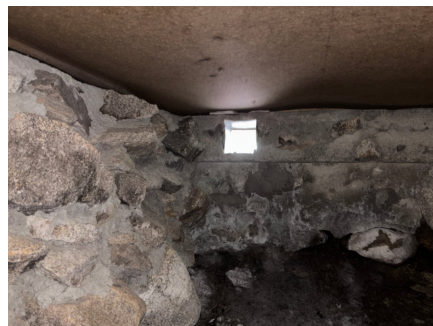
Stubbeloftsplater buler

Stubbeloftsplatene under bjelkelaget (synlige i krypkjelleren) bør sikres eller utbedres for å hindre ytterligere nedbøyning og eventuell skade på konstruksjonen.

Dersom det skal legges nytt gulv, må underlaget rettes opp for å sikre tilstrekkelig planhet og unngå redusert levetid på nytt gulv. Dersom tiltak ikke utføres, kan det oppstå økt risiko for skjevheter, knirk og fremtidige skader på gulvkonstruksjonen.

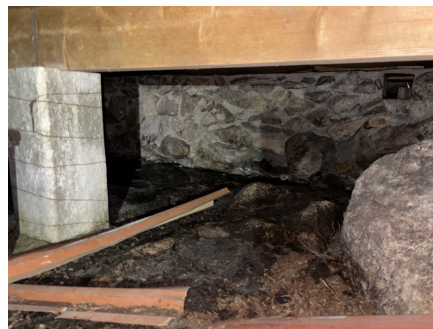
- Det er ikke adkomst til deler av krypkjelleren. Kryp Kjeller er kun vurdert i tilgjengelige deler. Kryp Kjeller regnes for å være en risikokonstruksjon som er utsatt for fukt- og råteskader i bunnsvill, trebjelkelaget og andre tilstøtende konstruksjoner, på grunn av fuktighet fra grunnen og kondensering ved temperaturforskjeller. Selv om det ikke er avdekket tegn på skader, betyr ikke dette nødvendigvis at det ikke foreligger skader i eller i forbindelse med krypkjelleren.
- Det er påvist synlig vann i krypkjeller eller synlige tegn på innsig av vann i krypkjeller.

Det renner synlig vann på overflaten i krypkjelleren

Det bør iverksettes tiltak for å lede bort vann og redusere fuktbelastningen i krypkjelleren, for eksempel ved å etablere drenering og fuktsperre på bakken.

Manglende adkomst til deler av krypkjelleren medfører økt risiko for skjulte skader, og det anbefales å etablere bedre adkomst for fullstendig inspeksjon.

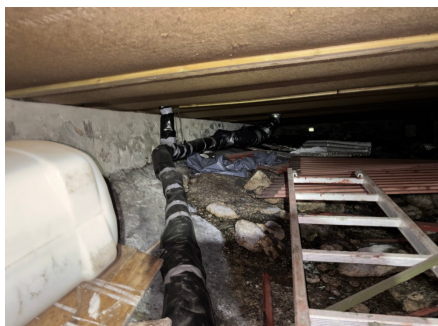
Det er avløpsrør av plast. Deler av avløpsrørene er tildekket med sort plastfolie/plastdekke. Tildekkingen begrenser den visuelle inspeksjonen av rørene, og det har derfor ikke vært mulig å foreta full kontroll av rørenes tilstand eller avdekke eventuelle lekkasjeindikasjoner på de tildekkede områdene. Avløpsrørene er synlige i krypkjelleren og leder ut på overflaten under hytten.

Det bør etableres forskriftsmessig tilknytning av avløpsrørene til godkjent avløpssystem i grunnen. Manglende tilknytning medfører risiko for forurensning av grunnen og kan føre til miljøskader samt brudd på gjeldende regelverk. Videre bør tildekkingen fjernes eller tilrettelegges slik at full visuell kontroll av rørene kan gjennomføres, for å avdekke eventuelle lekkasjer eller skader.

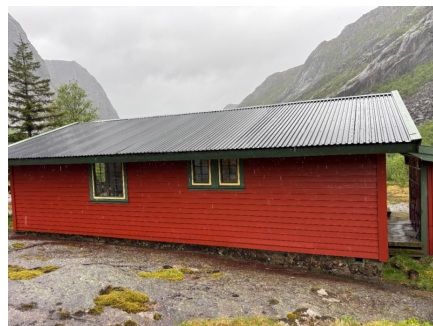
Terrenget har fall mot hytten

Det er ikke takrenne på denne siden av hytten

Det bør monteres takrenne og takbordbeslag på den aktuelle siden av hytten for å sikre tilfredsstillende bortledning av vann fra taket. Manglende takrenne og beslag kan føre til oppfukting og påfølgende råteskader i yttervegg og grunnmur, samt redusert levetid på bygningsdeler.

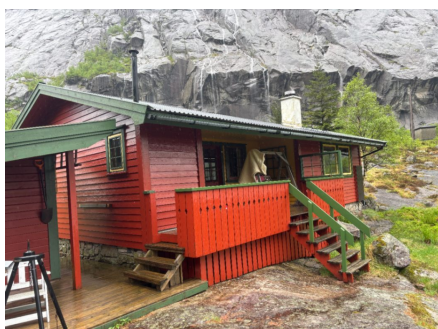
Det er ikke montert rekkverk på trapp, åpninger er for store på rekkverk som er montert på trapp

- Vurder sikring mot ras på eiendommen.
- Rekkverk for utvendige trapper må monteres for å lukke avviket.
- Det er ikke krav om utbedring av rekkverkshøyde opp til dagens forskriftskrav.
- Åpninger i rekkverk for utvendige trapper må endres for å tilfredsstille krav på byggemeldingstidspunktet.

Rekkverkene bør oppgraderes slik at høyde og åpninger tilfredsstiller dagens forskriftskrav, for å redusere risikoen for fallulykker og personskader. Det bør også vurderes tiltak for å sikre eiendommen mot ras eller skred, da beliggenheten i et rasfarlig/skredutsatt område medfører økt risiko for skade på personer og bygning.
