# Tilstandsrapport

Fritidsbolig

Knøvelåsvatnet 3, 8250 ROGNAN

Rapportdato: 09.07.2026

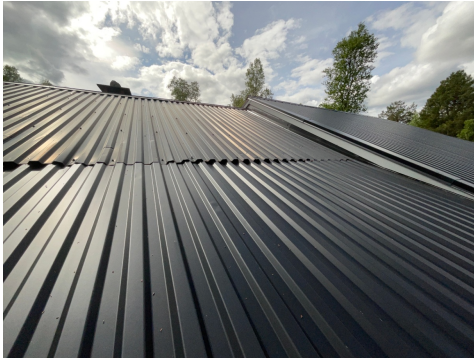
- Det er registrert deformasjoner i takplatene, rustdannelser ved plateender og innfestninger, manglende innfestinger i enkelte plateskjøter samt mangelfull tilslutning mellom takplater i overgang mellom takflatene.

Mangelfull tilslutning mellom takplater i overgang.

- De registrerte deformasjonene i takplatene, rustdannelser ved plateender og innfestninger, manglende innfestinger i plateskjøter samt mangelfull tilslutning mellom takplater i overgang mellom takflater kan redusere taktekingens tetthet og motstand mot værpåkjenninger. Forholdene øker risikoen for vanninntrengning ved nedbør, snøsmelting og vindbelastning, noe som over tid kan føre til fuktskader i undertak og takkonstruksjon, korrosjonsskader og redusert levetid for taktekingen. Undertaket er en skjult konstruksjon og har ikke vært tilgjengelig for inspeksjon uten demontering eller andre destruktive inngrep. Eventuelle fukt- eller lekkasjeskader i underliggende konstruksjoner kan derfor ikke utelukkes. Det anbefales at taktekingen gjennomgås av kvalifisert fagperson. Manglende og utilstrekkelige innfestinger må etableres eller utbedres, overganger mellom takflater må kontrolleres og tettes, rustangrepene innfestinger og skadede platedeler må vedlikeholdes eller skiftes ut ved behov, og deformerte takplater må utbedres der forholdene påvirker takets funksjon eller tetthet. I forbindelse med utbedringsarbeidene bør undertaket kontrolleres for eventuelle skjulte fukt- eller følgeskader der dette er praktisk mulig.

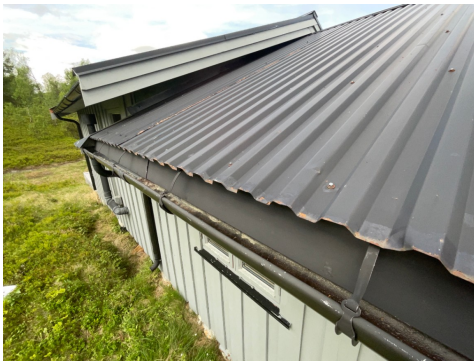
Rust på platender og innfestninger.

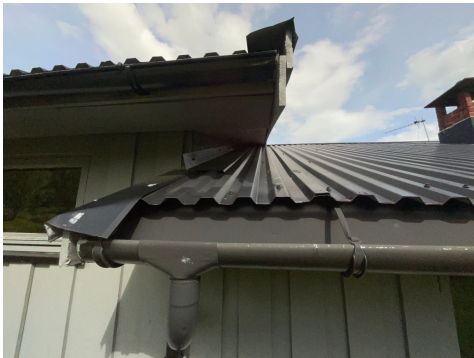
- Det er påvist avvik i beslagløsninger med enkelte deformasjoner i vindskibelslag og manglende innfestinger mot tak.
- Det mangler tilfredsstillende adkomst til pipe for feier.

Deformerte beslag

- Deformasjoner i vindskibeslag og manglende innfestinger mot tak kan redusere beslagenes funksjon og tetthet, med økt risiko for vanninntrengning, fuktpåvirkning og skader i tilsluttende bygningsdeler. Løse beslag kan også bli utsatt for bevegelser ved vindbelastning, noe som kan føre til ytterligere skader. Beslagene bør kontrolleres, rettes opp eller skiftes ut ved behov, og manglende innfestinger må etableres slik at en tett, stabil og varig beslagløsning oppnås i henhold til produsentens monteringsanvisninger.

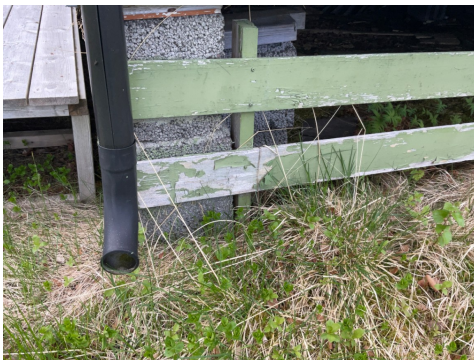
Taknedløp ved søylepunkt

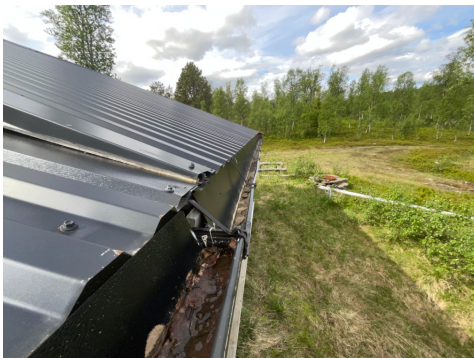
Takfotbeslag mangler delvis i overgang tilbygg

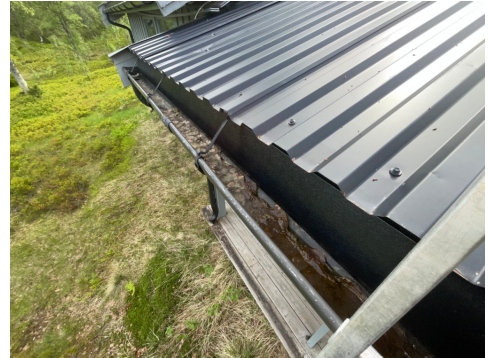
- Det er registrert stedvis skader og deformasjoner i takrenner og nedløp.
- Fritidsboligen er opprinnelig oppført ca. 1943 med tilbygg oppført ca. 1985 og 2014. Det foreligger normalt ikke krav om at eldre bygninger skal oppgraderes til dagens forskriftsnivå dersom forholdet var lovlig på oppføringstidspunktet. Manglende snøfangere på eldre fritidsboliger representerer derfor ikke nødvendigvis et forskriftsavvik alene. Etter dagens regelverk skal tak utformes slik at nedfall av snø og is ikke medfører fare for personer, bygning eller installasjoner. Dersom takflater vender mot inngangspartier, adkomstveier, terrasser, parkeringsarealer eller andre områder hvor personer normalt oppholder seg, bør behovet for snøfangere vurderes uavhengig av bygningens alder.

Mangelfull fall mot taknedløp

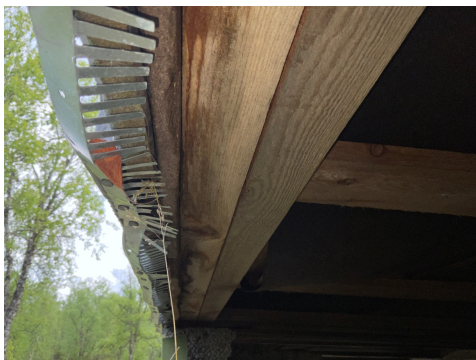
TG2 er satt på bakgrunn av at det er registrert ingen eller begrenset lufting i nedre kant av kledningen mot grunnmur. Mangelfull lufting reduserer konstruksjonens evne til uttørking og medfører økt risiko for fuktoppbygging og følgeskader over tid. Forholdet vurderes å kreve utbedring for å opprettholde bygningsdelens funksjon og bestandighet, men det er ikke registrert skader eller svikt som tilsier TG3.

Underkant bordkledning - manglende lufting

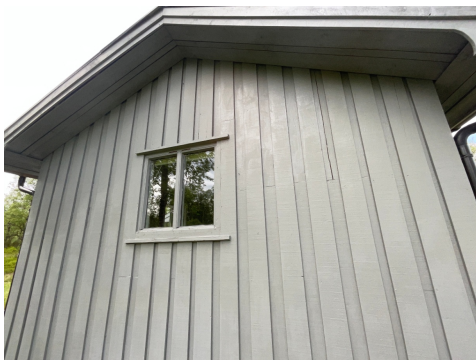
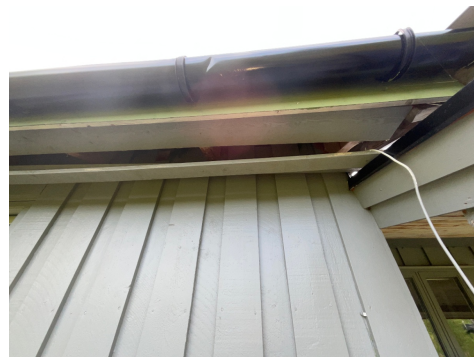
Glenstående arbeider ifbm takkasser, fasade nord

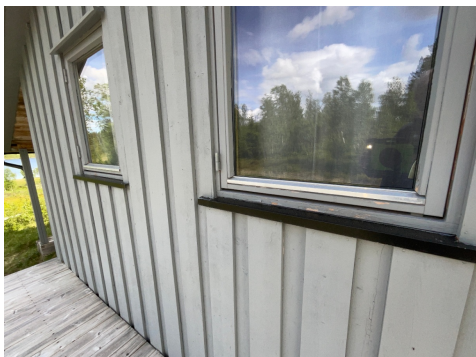
TG2 er satt på bakgrunn av registrerte avvik ved innsettsdetaljene rundt vinduene. Mangelfull utførelse kan redusere vinduenes tetthet og fuktsikring, med økt risiko for luftlekkasjer, varmetap og fuktpåvirkning av tilstøtende konstruksjoner. Forholdet vurderes å kreve utbedring for å opprettholde bygningsdelens funksjon og bestandighet, men det er ikke registrert skader eller funksjonssvikt som tilsier TG3.

Liten avstand mellom omramming og beslag

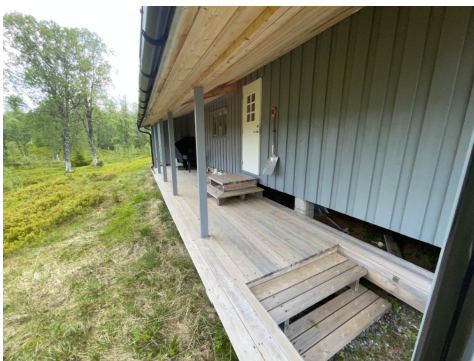
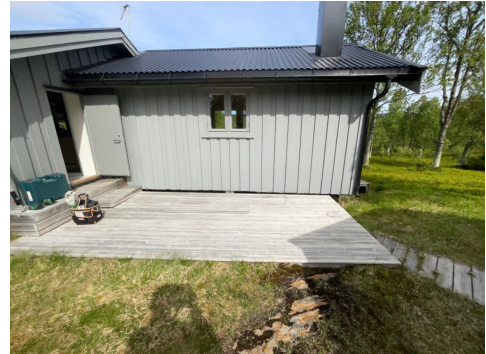
TG3 er satt på bakgrunn av registrert mangelfull understøttelse med manglende kontinuerlig lastoverføring fra søyler til fundament eller bærende drager. Utførelsen medfører vesentlig redusert bæreevne og stabilitet i deler av konstruksjonen, og innebærer økt risiko for deformasjoner, setninger og konstruksjonssvikt ved belastning. Forholdet vurderes å kreve utbedring uten unødig opphold.

Platting på terreng, inngang øst

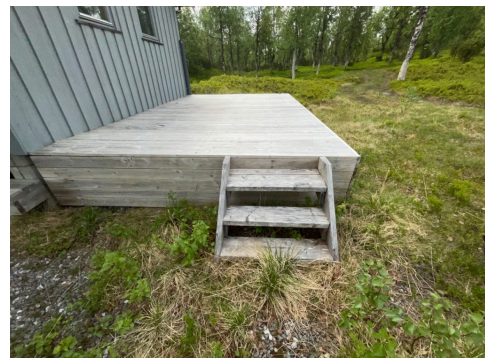
- Manglende rekkverk på utvendig trapp innebærer økt risiko for fallulykker og personskader ved bruk. Forholdet kommenteres under rapportens HMS, da det gjelder personsikkerhet. Det anbefales å montere rekkverk med høyde og utforming i samsvar med gjeldende sikkerhetskrav for å sikre trygg og sikker bruk av trappen.
- Åpninger mellom trinnene som er større enn 100 mm innebærer økt risiko for at barn kan falle gjennom eller få kroppsdeler i klem, samt økt fare for fallulykker. Forholdet kommenteres under rapportens HMS, da det gjelder personsikkerhet. Det anbefales å redusere åpningene mellom trinnene til maksimalt 100 mm eller etablere annen tilfredsstillende sikring i samsvar med gjeldende sikkerhetskrav.

Trapp mot balkong, rekkverk mangler

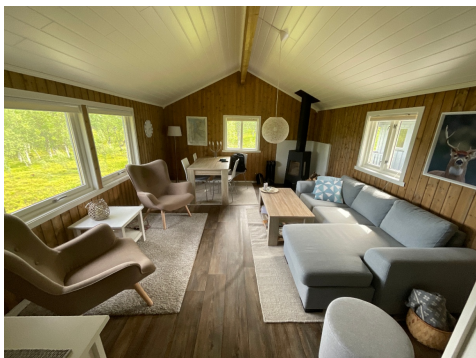
TG2 er satt på bakgrunn av registrert lokal svikt i gulvkonstruksjonen og stedvis bulninger i beleggoverflaten. Forholdene indikerer avvik i underliggende gulvkonstruksjon eller undergulv som kan påvirke gulvets funksjon og stabilitet. Årsaken til avvikene har ikke vært mulig å fastslå ved visuell befaring, og nærmere undersøkelser anbefales for å avklare omfang og behov for utbedring.

Det er registrert en langsgående bulning i gulvbelegget. Videre er det registrert svikt i undergulvet i tilknytning til adkomst rommet.

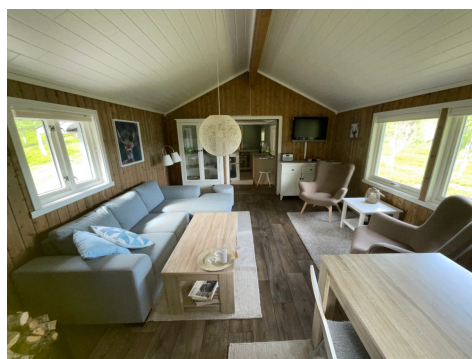
Overflater stue - svikt i gulv til venstre inngang stue

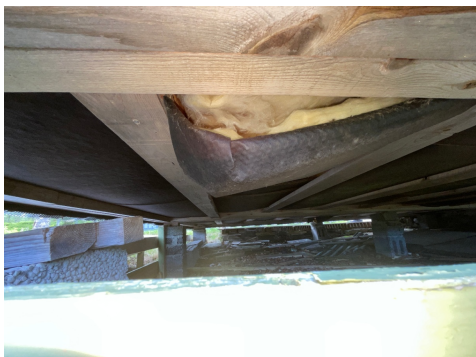
Manglende klemming av vindsperre i stubbeloftet, synlig isolering

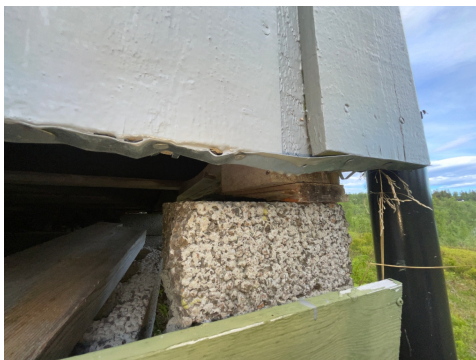
Søylepunkt (-er) mot nordøst/fasade nord forsøkt opprettet

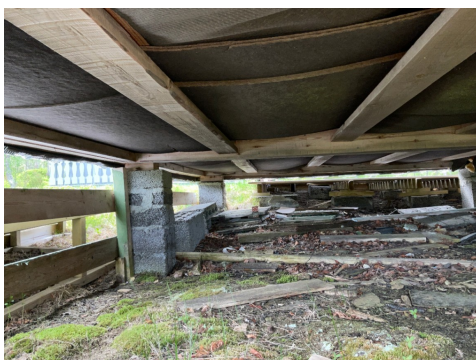
Søylepunkt mot nord forsøkt opprettet

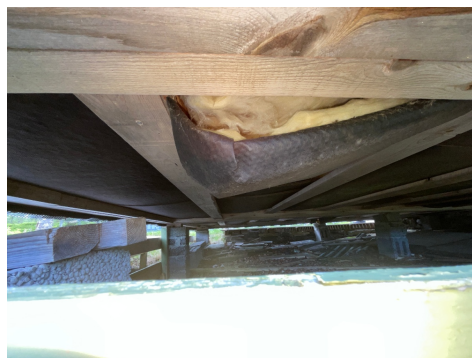
TG2 er satt på bakgrunn av registrert mangelfull klemming og avslutning av vindsperren i stubbeloftet, som utgjør en inntreksvei for gnagere. Selv om det ikke ble registrert aktivitet fra skadedyr eller fuktkrevende insekter ved befaringen, medfører forholdet økt risiko for inntrenging av skadedyr, luftlekkasjer og fuktpåvirkning av konstruksjonen. Avviket vurderes å kreve utbedring for å opprettholde konstruksjonens funksjon og bestandighet, men det er ikke registrert skader eller pågående aktivitet som tilsier TG3.

Manglende klemming av vindsperre i stubbeloft

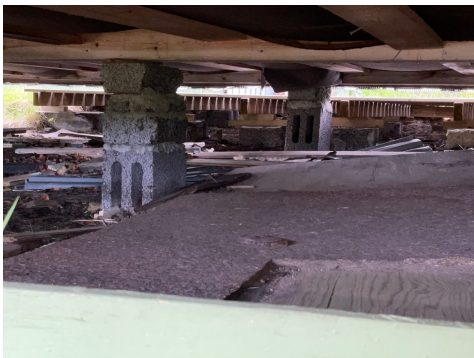
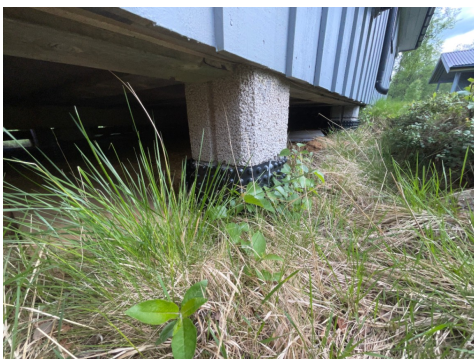
TG2 er satt på bakgrunn av at deler av bygningen/tilbygget er understøttet med lettbetong-/murblokker reist på høykant, en utførelse som ikke er dokumentert egnet for opptak av punktlaster. Videre er søyleblokker av lettklinker stedvis ikke overflatebehandlet i henhold til produsentens monteringsanvisning. Forholdene medfører økt risiko for redusert bæreevne, stabilitet og bestandighet over tid, og utbedring anbefales. Det er ikke registrert konstruksjonssvikt eller skader av et slikt omfang at tilstandsgrad TG3 vurderes som aktuell.

Manglende overflatebehandling av søyleblokker

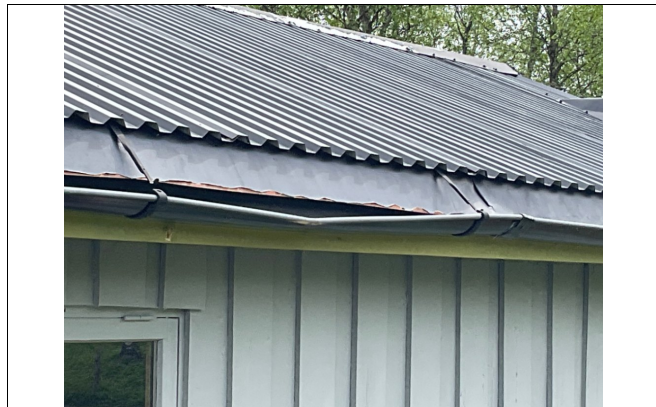
Uthus - deformerte takrenner

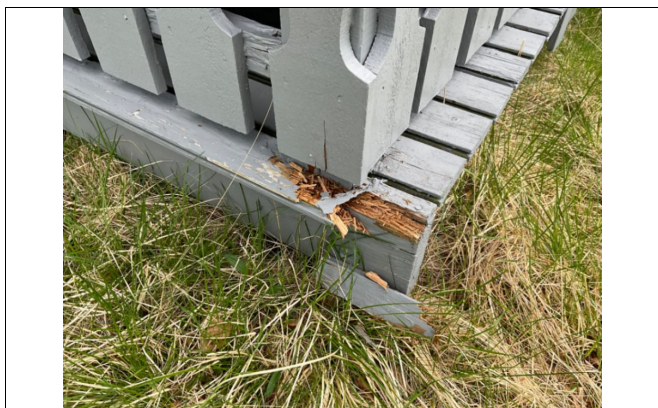
Uthus - råte i dekkebord og nedre del av vindskier

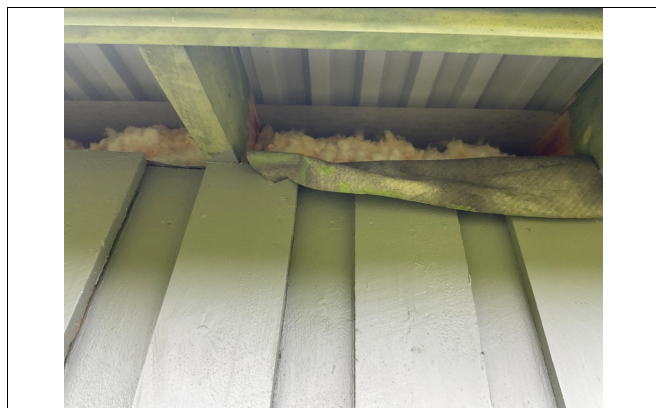
Uthus - Manglende underliggende kledning av takasser, og vindtetting av isolering ved raft
