# Tilstandsrapport - NS 3600:2018

## Smedhusvegen 60

3658 Miland

Gnr: 111 Bnr: 29

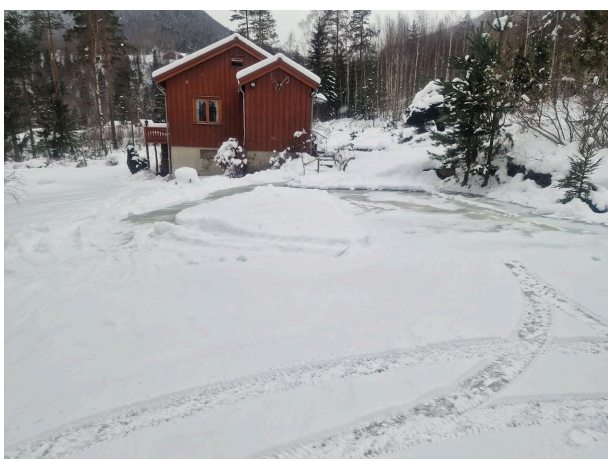
Adkomst fra vest en uke senere har dannet og ligger opp på terrenget.

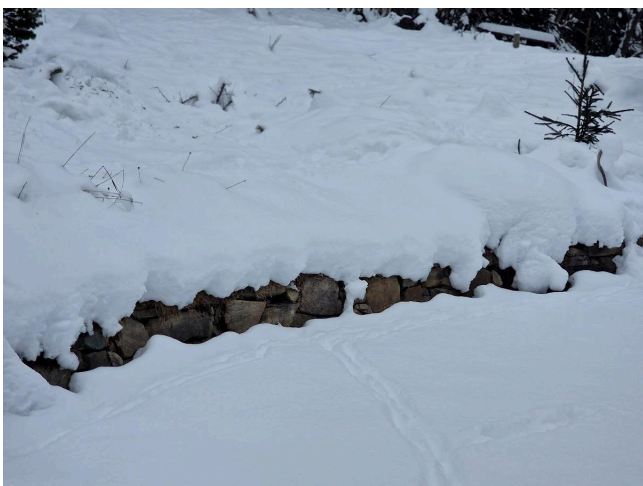
Bilde viser steinmur mot terreng nord for boligen, vanskelig å vurdere tilstand på grunn av snø.

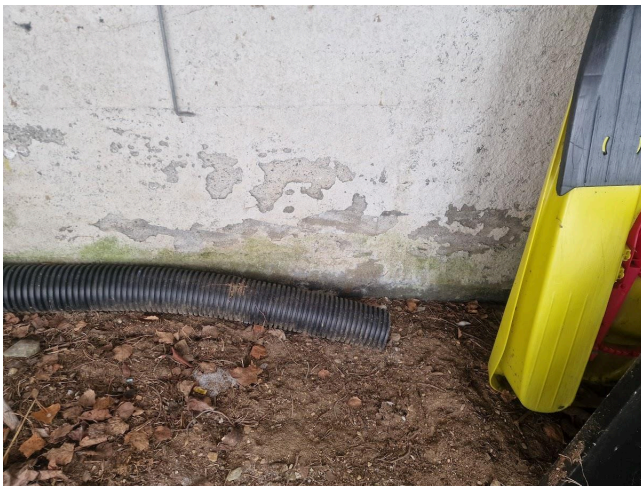
Bilde viser kjellermut under balkong mot vest.

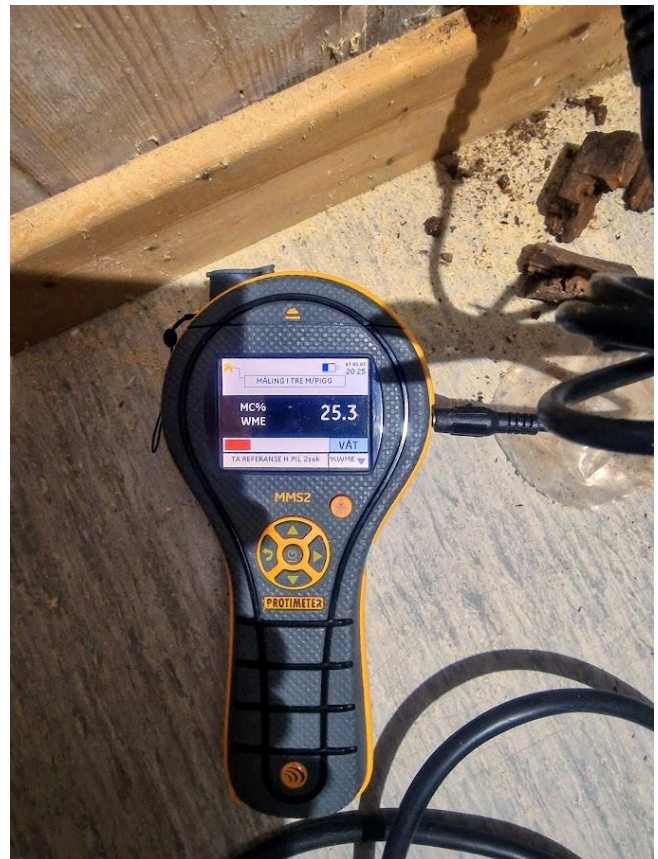
Det ble foretatt hulltaking i utført vegg i hjørne øst/syd hvor det ble registrert plast/diffspærre under panel, men vegg var ikke isolert. Det ble målt fuktighet samt registrert råteskader i treverk bak panel som man kunne plukke ut. Det ble målt fuktighet med fuktmåler i gulv samt betongvegg mot syd.

Soverom 2: Årsak til at det ble målt fuktighet i gulv kommer av at tett belegg som holder på/slipper ikke ut fuktighet fra grunn. Under byggeår ble det ikke benyttet plast/diffspærre under betonggulv. Det vil resultere fordamping fra grunn i perioder gjennom året. NB! Måling ved hulltaking gjelder i nærområde for utført hulltaking.

Råteskader i treverk oppstår når fuktighet (over 20-28%) gir grobunn for sopp som bryter ned treets struktur. Tegn inkluderer mørkfarget,

Bilde viser måling fuktighet i utforet trevegg i soverom 2. Råteskadet treverk ligger ved siden av fuktmåler.

Utforet trevegger i soverom 1 og 2 bør/må rives for sjekke omfanget av fuktighet og råteskader ettersom det ikke er bra helsemessig og sove i rom med fukt og råteskader. Det kan utløse allergi og utvikle dette til et helseproblem. En bør vurdere ny drenering rundt huset først i eventult en kombinasjon med avskjærende drengjøft på oversiden av bygningen for å begrense vann mot bygget før man bytter utforede vegger.

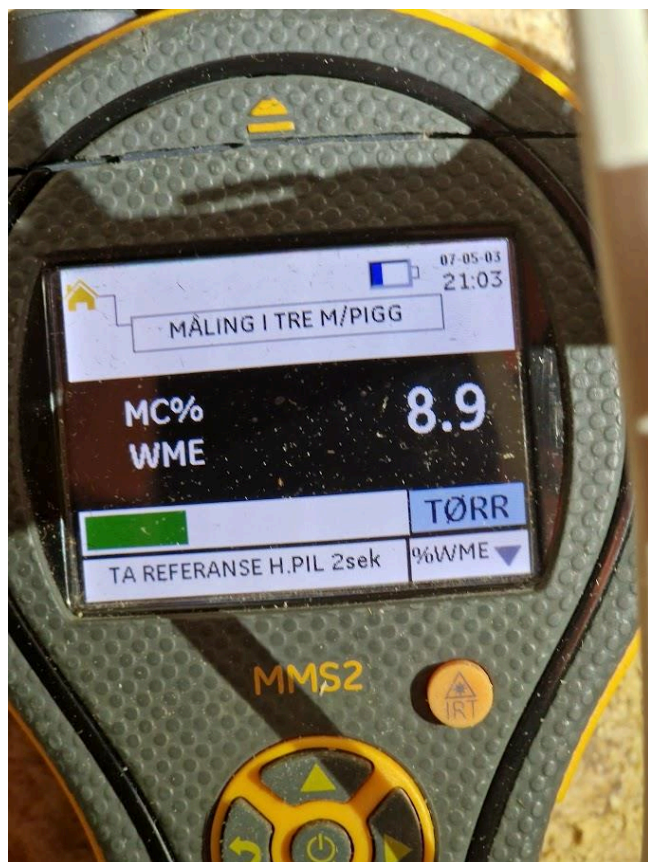
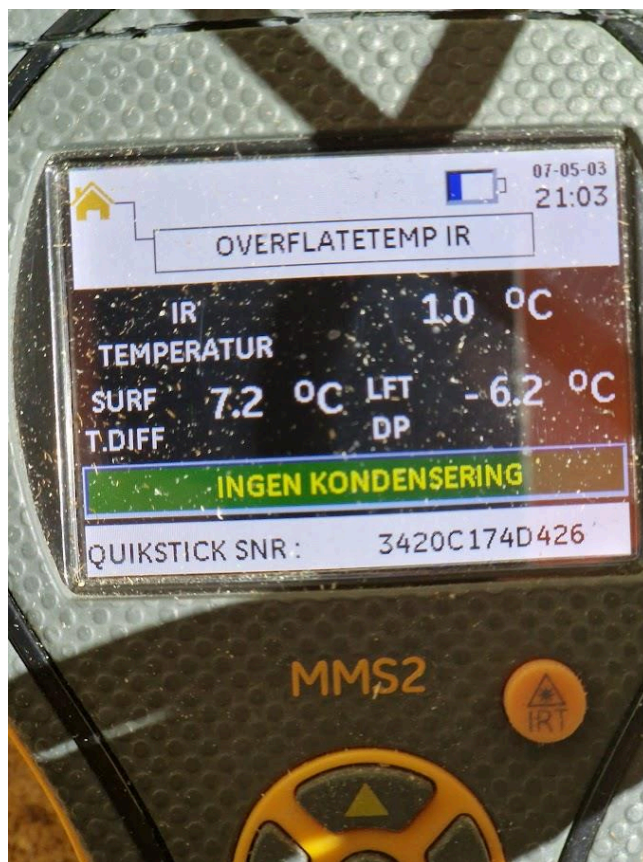
Det ble foretatt hulltaking 2 steder i utført vegg i hjørne vest/syd samt ved garderobeskap; hvor det ble registrert svartpapp under panel samt glava isoalsjon i utføring. Det ble ikke registrert/målt fuktighet i vegg, men det ble målt fuktighet med fuktmåler i gulv med vinylbelegg samt i betongvegg mot syd.

Soverom 1: Årsak til at det ble målt fuktighet i gulv kommer av at tett belegg som holder på/slipper ikke ut fuktighet fra grunn. Under byggeår ble det ikke benyttet plast/diffspærre under betonggulv. Det vil resultere fordamping fra grunn i perioder igjennom året.

Bilde viser måling i utforet vegg i soverom 1 i hjørne vest/syd.

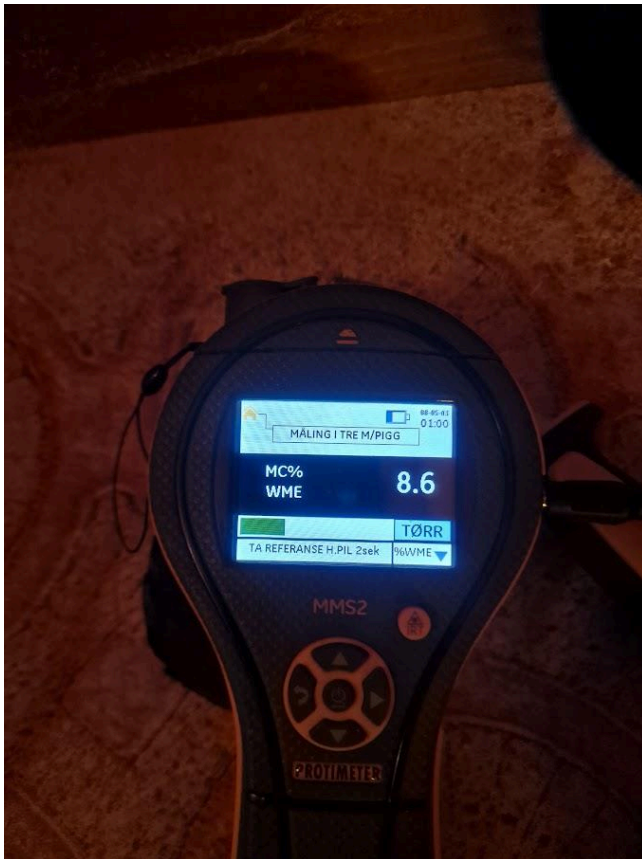
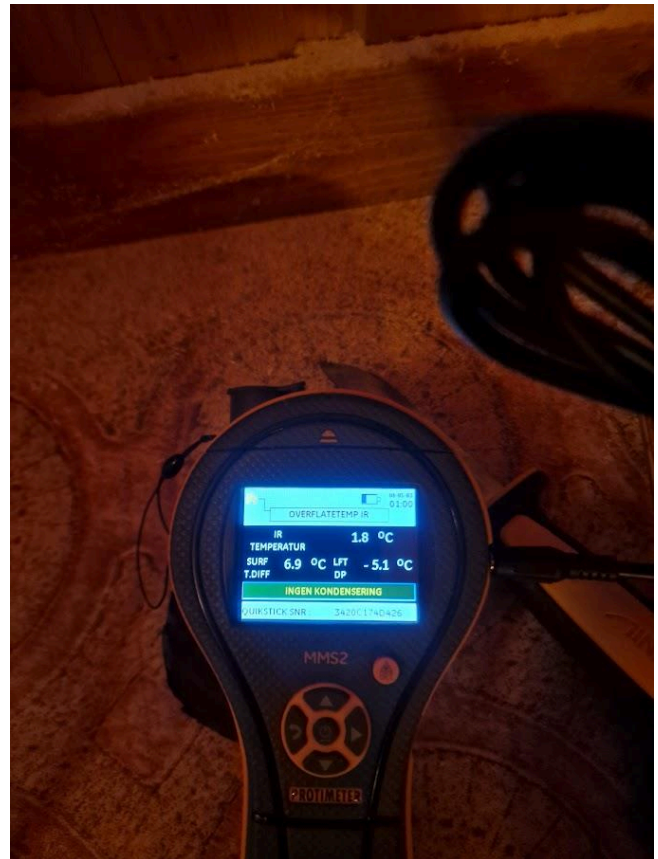
Bilde viser måling i utforet vegg i soverom 1 ved garderobeskap

Bilde viser måling i utforet vegg i soverom 1 garderobeskap

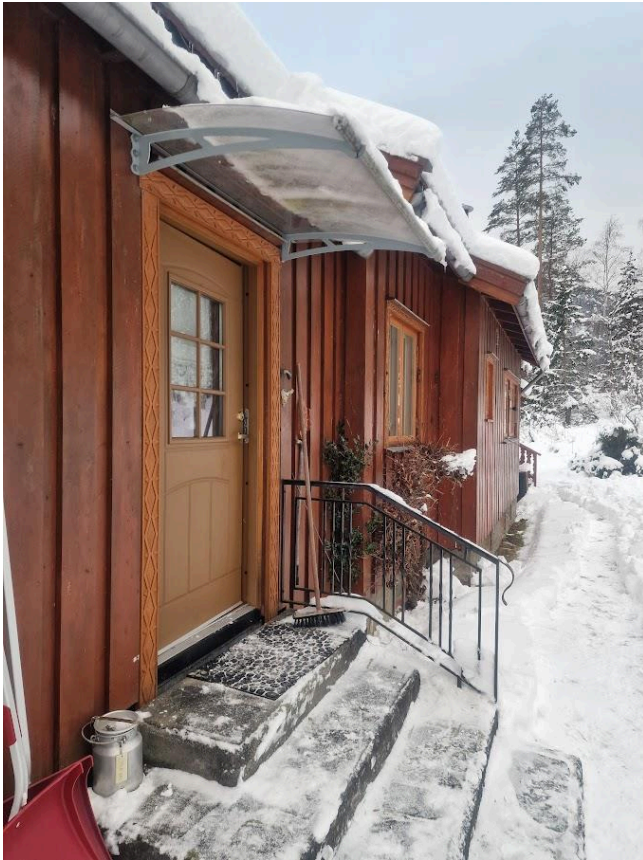
Bilde viser inngangspart med støpt trapp med rekkverk bare på en side og ingen håndlist langsvegg og plast tak over ytterdør.

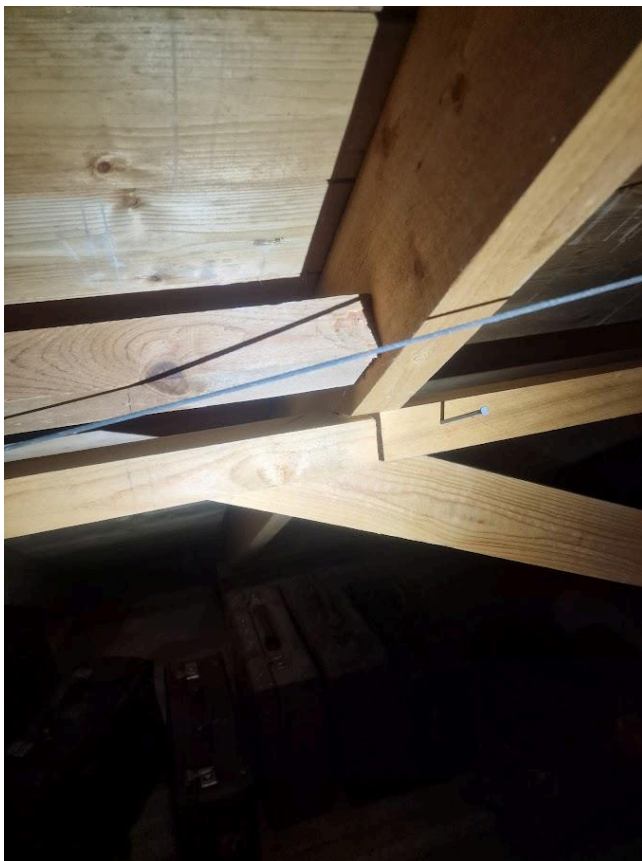
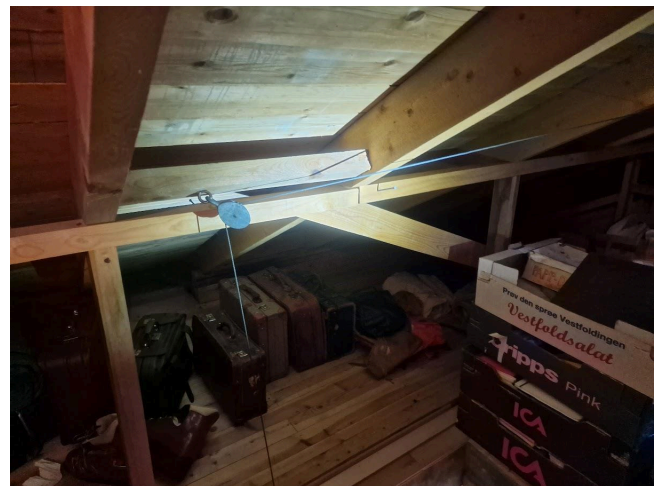
Enkel toppsvill(burde vært 2 stk) som er skjøtet mellom stolper i knevegg.

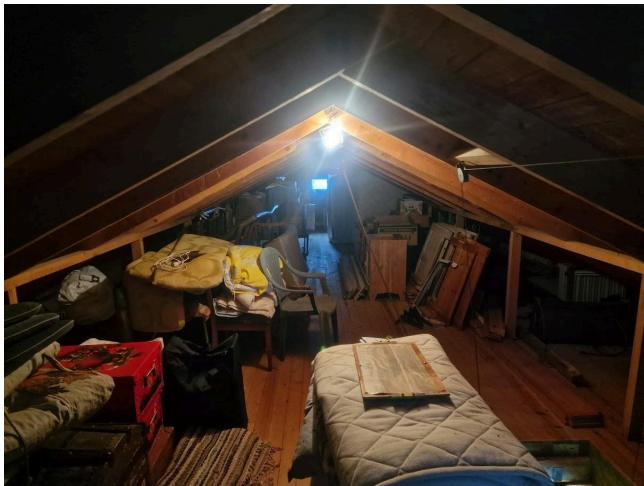
Mye som er lagret på loft som reduserer inspeksjonen.

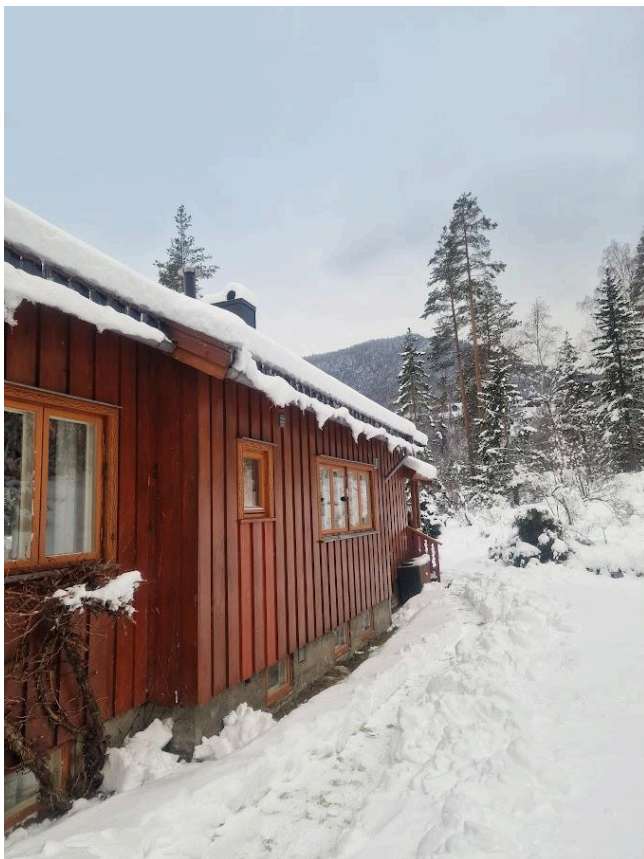
Zink takrenner med nedløp antas fra byggeår. Byggmesteren som byttet tak i 2010 vurdert takrenner i å være i orden. Det ble registrert merker i takrenneskjøt etter vannlekkasje. Det er bunn beslag i overgang pipe/Shingel tekking.

Nedløpenes falser vender stedvis inn mot huset, disse bør snus for å unngå unødig fuktbelastning på vegger. Årsak til frostsprenging i nedløp kommer antageligvis av varmetap i takkonstruksjonen. Utettheter i renner er påvist, men det var opphold og minus grader under befaring. Taknedløp er ført ned til terreng ved grunnmur eller noen er tilkoblet oppstikkende rør. Uklart hvordan taknedløp under terreng er løst.

Bilde viser takrenne med istapper ved takfot.

Følge med på utvikling av eventuelle vannlekkasjer i skjøter på takrenner. Vurdere taknedløp og eventuelle tiltak.

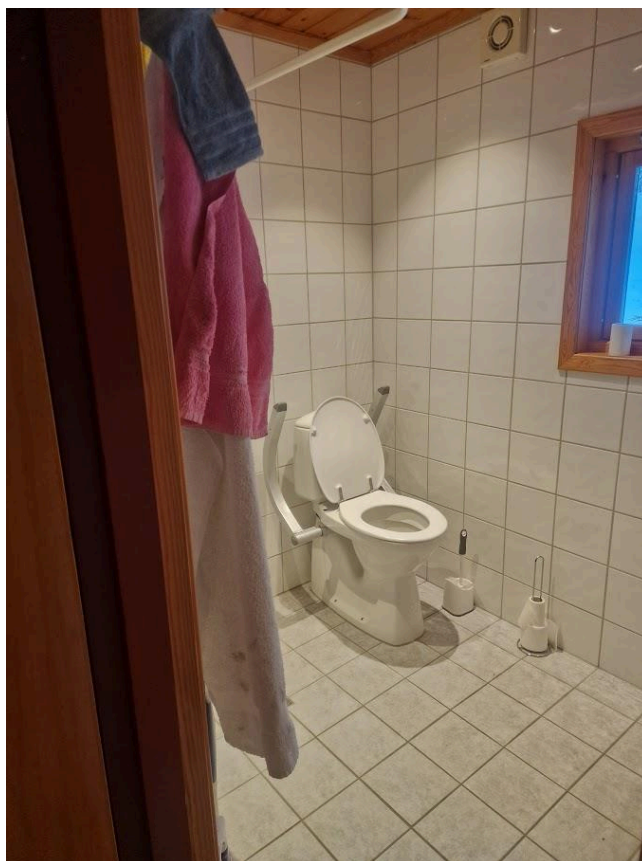
Gulvtoalett med støttehåndtak hvor toalettsskål er ca.0,48m over gulv.

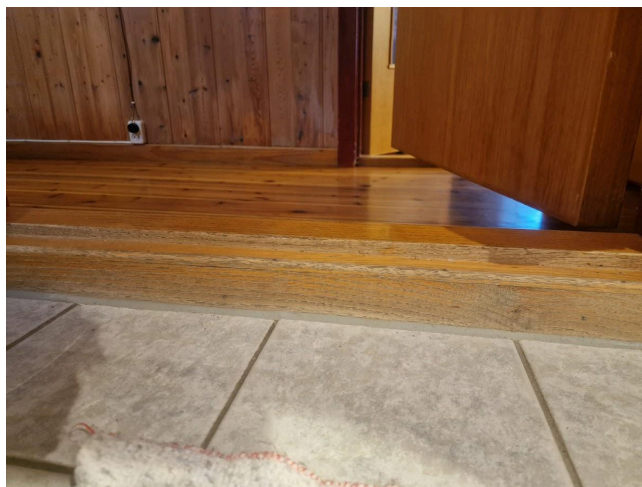
Høydeforskjell fra topp slukrist til gulv foran dør terskel er 9mm hvor kravet er minimum 25 mm. Hvis membran er montert bak eikelist under dør vil det tilfredsstillende krav, men det er ikke dokumentert løsning. Hvis det oppstår eventuelt vannlekkasjer i servant ets, vil det kunne resultere i vannlekkasje i nærområde til badet.

Bilde viser eikelist montert i overgang flis til dørsterskel, elastisk fuge i overgang flis/eikelist.

- Det må foretas utbedring av fall forhold.
- Det ble registrert hullrom/bom flisene utløser ikke skader så lenge limet holder flisene på plass.
- Det ble også registrert noe ris i fuger mellom fliser og ujevn elastisk fuge i overgang gulv/vegg.
- Innhente opplysninger hvis mulig for avklare hvordan det er løst.

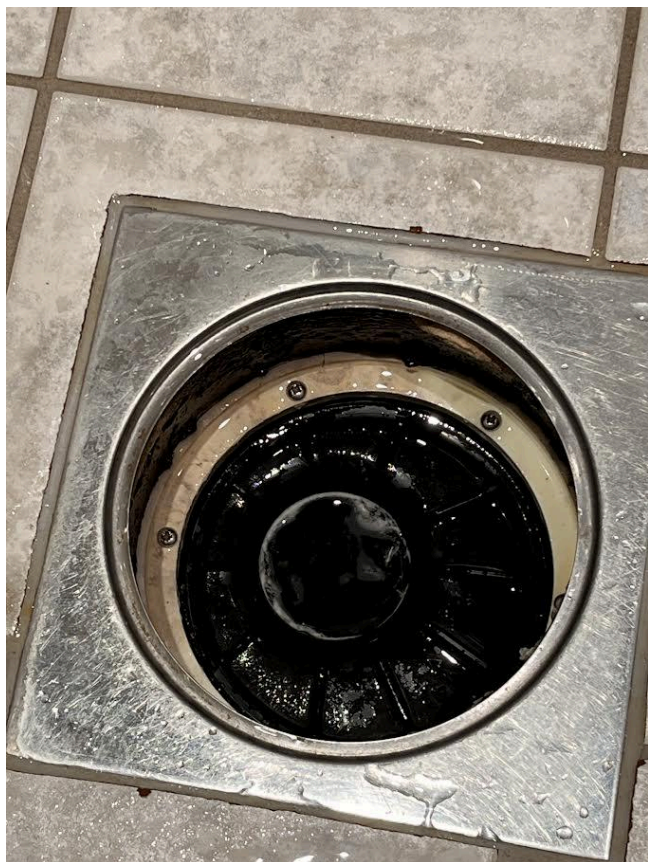
Bilde viser sluk uten slukmansjett og sluk er rengjort etter befaring; bilde mottatt fra eier.

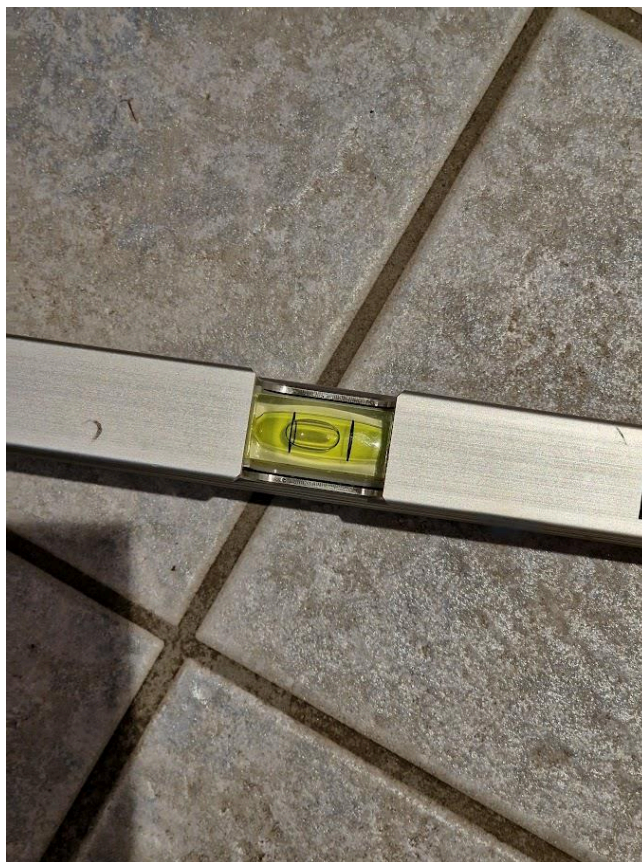
- Det er påvist avvik i fall forhold til sluk i forhold til krav i forskrift på renoveringstidspunktet.

Bilde av vater viser fall på gulv.

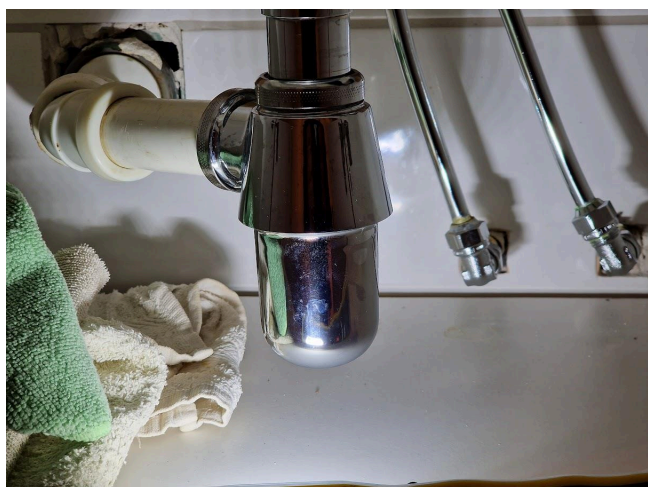
Bilde viser manglende rørmansjet rundt vannrør/avløpsrør fra servant som bryter membran i flisvegg.

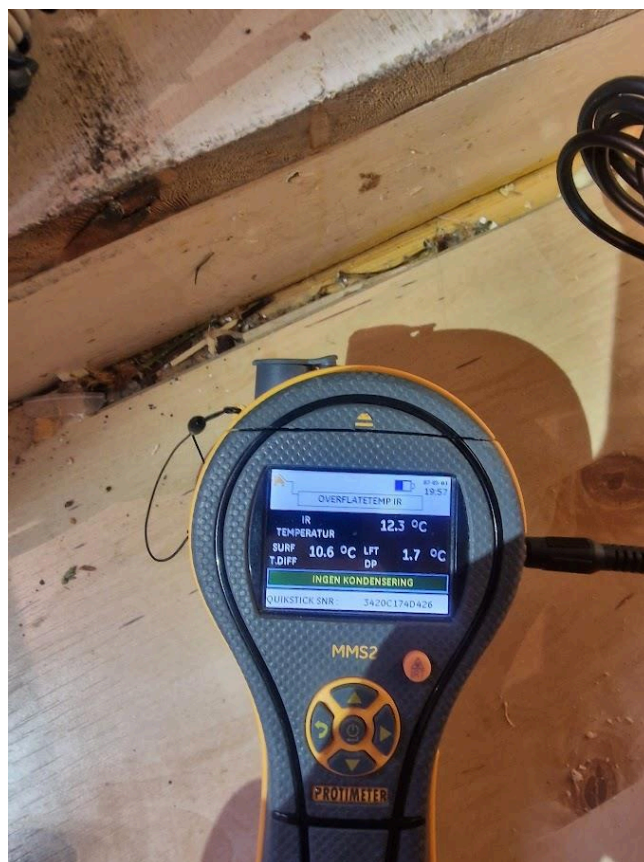
Hulltaking er foretatt i vegg mellom kjøkken(bak oppvaskmaskin) og bad under blandebatteri i dusj ned mot bunnsvill. Det ble ikke registrert fuktighet i vegg, men observasjon gjelder i område hvor det foretatt hullboring.

Måling i hulltaking bak oppvaskmaskinen på kjøkken for eventuelt fuktighet i vegg bak dusj; ingen fuktighet.
