# Tilstandsrapport

Våningshus

Ervikveien 25, 8866 MINDLANDET

Befaringsdato: 04.06.2026

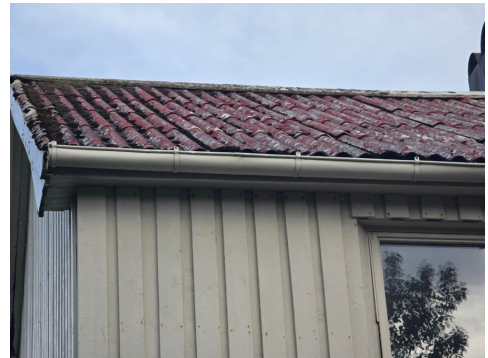
Taktekingen av eternittplater har høy alder og har passert forventet levetid. Takflatene er stedvis mosegrodd. Ved inspeksjon av kaldloft ble det registrert fuktpåvirkning i undertak og takkonstruksjon som følge av lekkasjer gjennom taktekingen. Det ble også registrert råteskader i vindskibord. Taktekingen inneholder asbestholdige eternittplater.

Takteking av eternittplater med høy alder. Overflaten fremstår med aldersrelatert slitasje, begroing og værpåvirkning. Taktekingen har passert forventet levetid og utskifting må påregnes.

Videre fuktinntrengning kan medføre økte skader i undertak og bærende trekonstruksjoner. Utskifting av takteking, skadde vindskibord og nødvendige reparasjoner av underliggende konstruksjoner må påregnes. Arbeider som omfatter eternittplater skal utføres og håndteres i henhold til gjeldende regelverk for asbestholdige materialer.

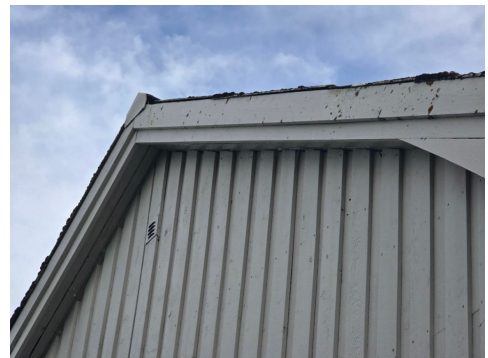
Vindskier, vannbord og takkantbeslag fremstår med værsitasje og behov for vedlikehold. Takteking av eternittplater med høy alder er synlig langs takkant. Bygningsdelene må påregnes løpende vedlikehold og oppgradering i forbindelse med fremtidig takrehabilitering.

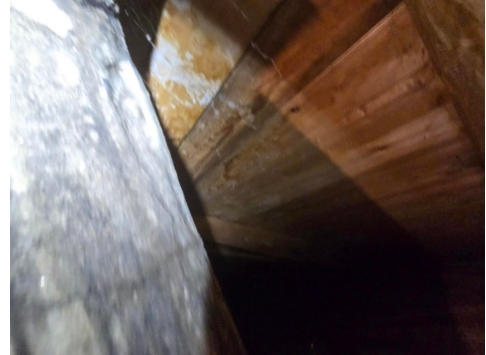
Ved inspeksjon av kaldloftet i opprinnelig bygningsdel ble det registrert fukt- og råteskader i deler av takkonstruksjonen. Det ble registrert begrenset ventilering av kaldloftet da ventiler i gavlveggene har begrenset åpning. Lufting skjer i hovedsak gjennom raft. Det ble også registrert spor etter mus på loftet. Takkonstruksjonen over tilbygget var ikke tilgjengelig for inspeksjon.

Det ble registrert fuktpåvirkning og misfarging på undertak og trekonstruksjoner ved kvisten. Forholdet indikerer tidligere eller pågående vanninntrengning fra overliggende takteking eller tilslutninger.

Fukt- og råteskader svekker konstruksjonenes bestandighet og kan føre til ytterligere nedbrytning dersom årsaken ikke utbedres. Skadde konstruksjonsdeler må vurderes reparert eller skiftes ut. Luftingen av kaldloftet bør forbedres for å redusere risikoen for kondens og fuktskader. Det anbefales samtidig å gjennomføre tiltak for å hindre inntrengning av skadedyr. For takkonstruksjonen over tilbygget foreligger det ingen dokumentasjon på tilstanden da konstruksjonen ikke var tilgjengelig for kontroll.

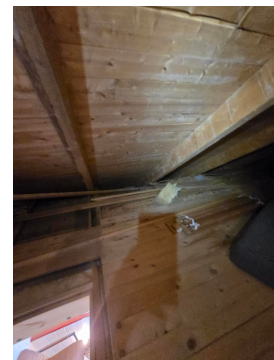
Undertak og tilstøtende konstruksjoner ved kvisten. Det ble registrert misfarging og spor etter fuktpåvirkning i konstruksjonen. Skadeomfanget er ikke fullt kartlagt da deler av konstruksjonen er skjult.

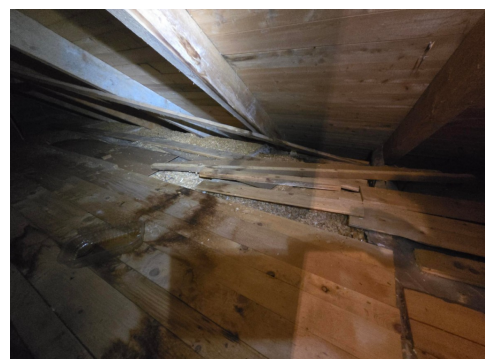
Loftskonstruksjon med undertak av bordtro og loftsgulv isolert med sagflis. Det ble registrert fuktpåvirkning og misfarging på undertaket, forenlig med lekkasjer gjennom taktekingen eller tilhørende beslag og tilslutninger.

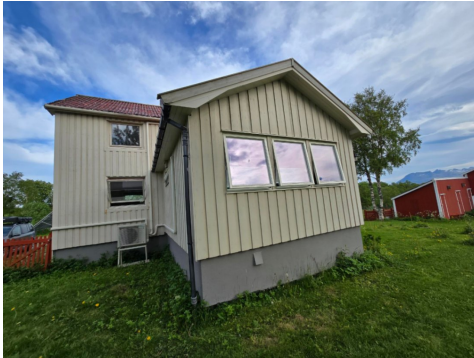
Tilbygg oppført ca. 1984 med takteking av nyere dato enn hovedbygningen. Det er ikke etablert inspeksjonsmulighet til takkonstruksjonen over tilbygget, og denne delen av konstruksjonen har derfor ikke kunnet kontrolleres innvendig. Vurderingen er basert på utvendige observasjoner. Taktekingen fremstår med normal slitasje sett i forhold til alder.

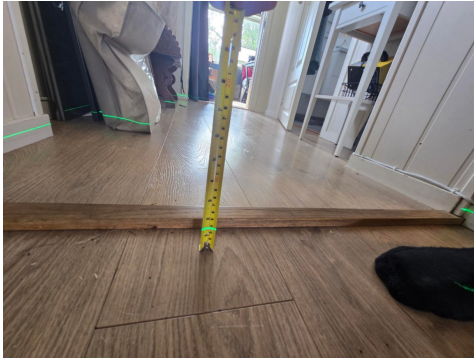
- Målt høydeforskjell på over 20 mm innenfor en lengde på 2 meter. Tilstandsgrad 3 gis med bakgrunn i standardens krav til godkjente måleavvik.

Kontrollmåling av etasjeskilte med laser og målebånd. Målingen dokumenterer høydeforskjeller i gulvkonstruksjonen. Registrerte avvik overstiger toleransene angitt i NS 3600 for planhet og skjevheter.

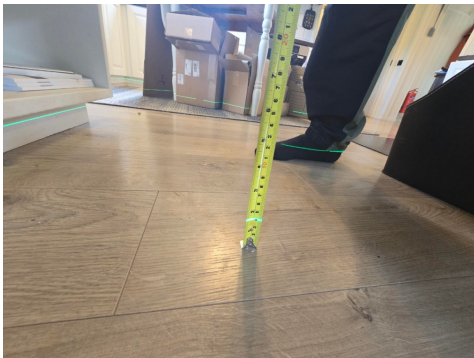
Det ble utført kontrollmåling av gulvenes planhet ved hjelp av laser og målebånd. Målingene viser skjevheter i etasjeskillet som er typiske for eldre bygninger, men som overstiger grenseverdiene for tilstandsgrad TG 2.

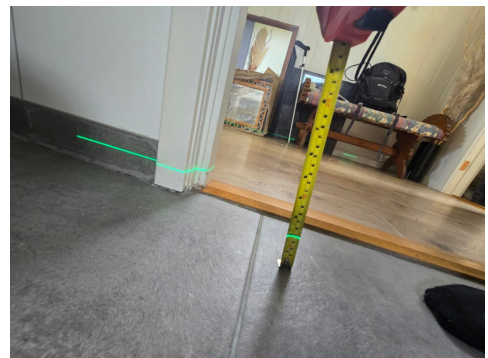
- Det er påvist at høydeforskjell fra topp slukrist til gulv/synlig topp membran ved dørterskel er mindre enn 25 mm.
- Det er påvist at noen fliser har bom (hulrom under).
- Det er påvist avvik i krav til høydeforskjell/fall-løsning på våtrommet.

Kontrollmåling av nivåforskjell mellom sluk og dørterskel. Målingen viser en høydeforskjell på ca. 11–12 mm mellom topp slukrist og topp flis ved døråpning. Forholdet er lavere enn anbefalt nivåforskjell for våtromsgulv.

Mangelfulle fallforhold reduserer våtrommets evne til å lede vann til sluk og øker risikoen for at vann blir stående på gulvet eller renner ut av våtsonen ved større vannmengder. Bomlyd under fliser indikerer mangelfull heft mellom flis og underlag. Forholdene anbefales utbedret i forbindelse med fremtidig rehabilitering av våtrommet.

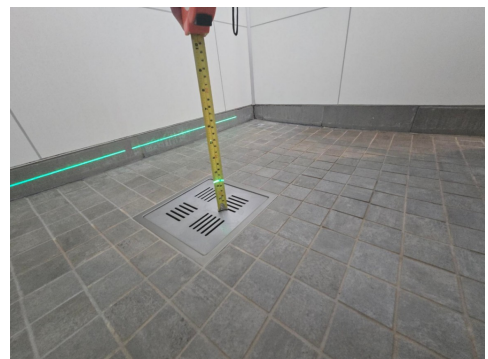
Fallmåling i dusjsonen utført med laser og målebånd. Målingen viser begrenset fall mot sluk, registrert til ca. 5 mm innenfor dusjsonen.

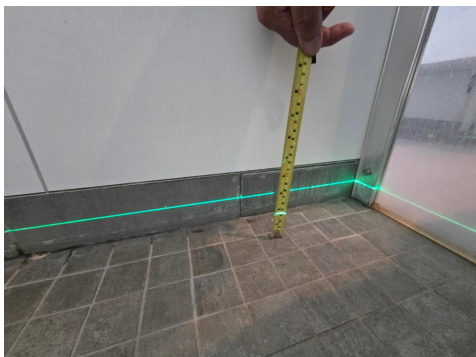
Måling av gulvfall ved dusjsonen. Det ble registrert svakt fall mot sluk, noe som reduserer gulvets evne til å lede vann effektivt til sluket.

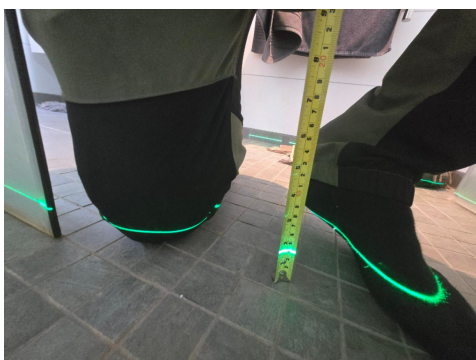
Kontroll av fallforhold på våtromsgulv. Målingene viser begrenset fall mot sluk og lav nivåforskjell mellom sluk og dørterskel, noe som samsvarer med rapportens vurdering av fallforholdene.

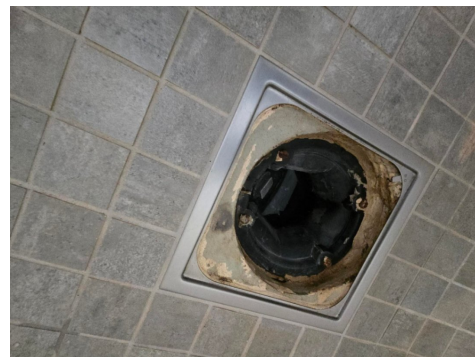
Manglende klemring innebærer økt risiko for utettheter i overgangen mellom membran og sluk. Eldre sluk har redusert forventet gjenværende levetid og representerer et svakt punkt i våtromskonstruksjonen. Forholdet anbefales vurdert og utbedret i forbindelse med fremtidig rehabilitering av badet.

Eldre plastsluk i dusjsonen. Sluket fremstår å være av eldre dato enn den opplyste oppgraderingen av badet i 2020. Ved inspeksjon av sluket ble det registrert at membranen er ført ned mot sluket uten bruk av klemring. Sluket ble ikke skiftet i forbindelse med rehabiliteringen av badet.

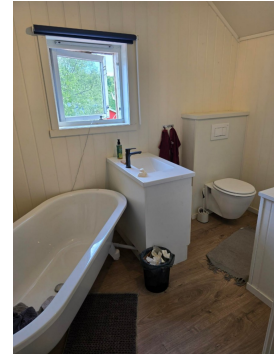
Rommet er ikke utført som et våtrom. Vegg- og gulvkonstruksjonene er ikke oppbygget med dokumenterte våtromsløsninger, og gulvet har ikke vanntett overflate som kan håndtere lekkasjer eller større mengder vannsøl. Rommet inneholder sanitærinstallasjoner og badekar som medfører risiko for vannpåvirkning av underliggende konstruksjoner.

Bad i loftsetasjen innredet med badekar, servant og vegghengt toalett. Rommet er utført med malte platevegger og gulv uten dokumenterte våtromsløsninger. Konstruksjonen er ikke oppbygget som et våtrom og tilfredsstillende ikke krav til sikker håndtering av vann- og fuktbelastning.

Konstruksjonen har begrenset evne til å beskytte underliggende bygningsdeler mot fukt- og vannpåvirkning. Eventuelle lekkasjer eller gjentatt vannsøl kan medføre skjulte fuktskader i gulv- og veggkonstruksjoner. Dersom rommet fortsatt skal benyttes som bad, anbefales oppgradering til våtromsstandard med vanntette overflater og dokumenterte fuktsikringsløsninger.

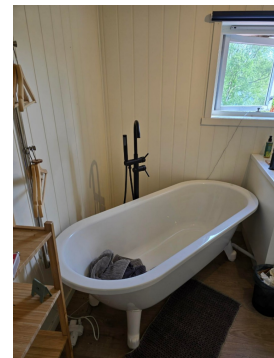
Badekar med tilhørende sanitærinstallasjoner plassert på gulv uten dokumentert membran eller vanntett overflate. Veggene er utført med malte plater. Eventuelle lekkasjer eller vannsøl kan medføre fuktpåvirkning av underliggende konstruksjoner.
