# Tilstandsrapport

Enebolig

Fjellveien 3, 8752 KONSVIKOSEN

Befaringsdato: 18.03.2026

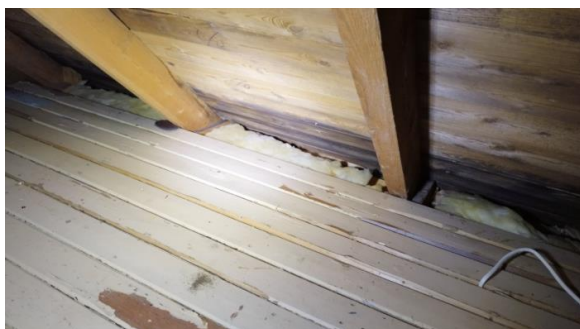
Ved befaring ble det målt forhøyede fuktverdier i trobordene fra kaldloftet på sørsiden (Hovedhus).

Hovedhus: Det ble fuktmålt i takkonstruksjonen ved befaring, og det ble registrert forhøyede fuktverdier og misfarging av trobordene. Selger opplyser å ha utbedret lekkasjen i ettertid av befaringen.

Måling tatt før utbedring ble utført.

Det bør utføres jevnlig kontroll av området hvor det ble målt forhøyede fuktverdier for å se om treverket tørker opp. Dersom tilstanden ikke endrer seg, kan tiltak være nødvendig for å hindre videre skade, da vedvarende fuktighet kan forårsake råteskader og soppdannelser.

Det anbefales å undersøke om det er etablert dampsperre i loftskillet, da manglende dampsperre kan føre til økt fuktbelastning og ytterligere skader på konstruksjonen.

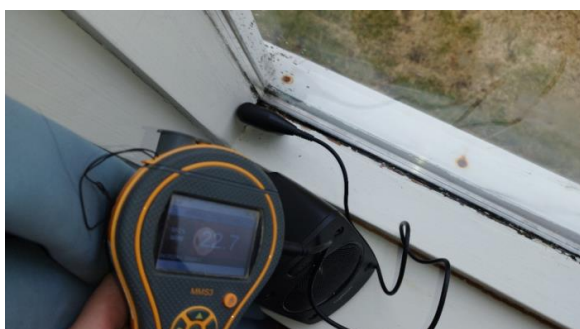
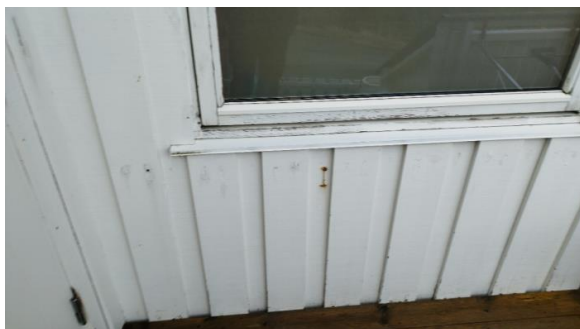
- Det er påvist avvik rundt innsetningsdetaljer.
- Det er påvist noen glassruter som er punktert eller sprukne.
- Det er påvist vinduer med fukt/råteskader.
- Karmene i vinduer er slitte og det er sprekker i trevirket.

Råteskade ved vinduet i grunnmur på rommet hvor varmtvannstanken er plassert (TG3).

Råteskade og pågående lekkasje på vinduet i stuen (TG3).

Vinduene i stuen må skiftes som ett strakstiltak.

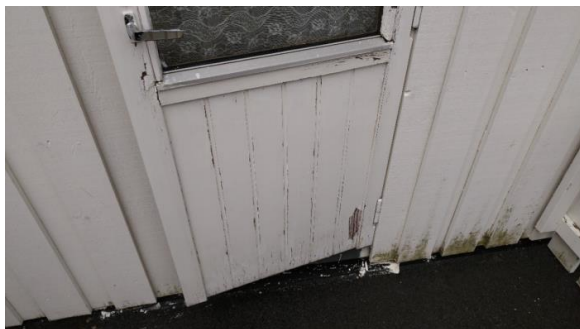
- Det er påvist avvik rundt innsetningsdetaljer.
- Karmene i dører er værslitte utvendig og det er sprekker i trevirket.

- Det må påregnes noe vedlikehold og at enkelte dører må skiftes ut.

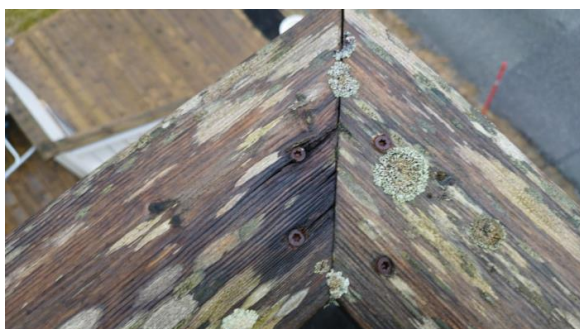
Påbegynt råteskade på håndlisten og dannelse av reinlav.  
Mosedannelse på papptekket.

- Tidspunkt for utskiftning av tettesjikt/membran nærmer seg ut ifra alder på dagens tekking.

Rekkverket bør vedlikeholdes og utbedres.

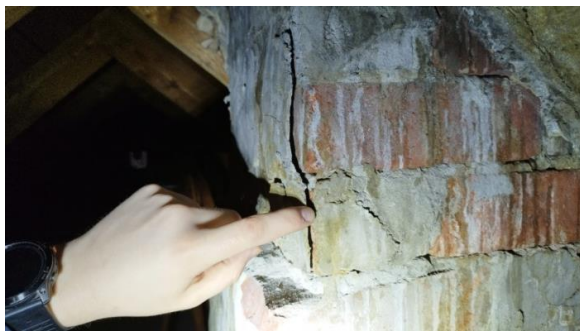
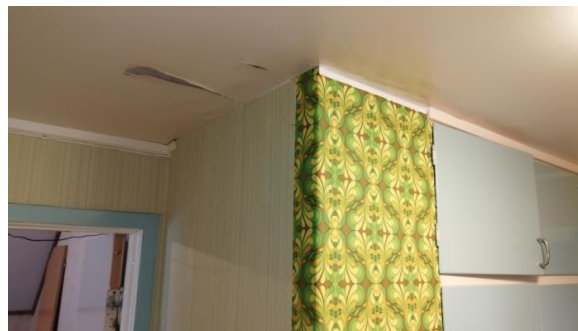
- Tidspunkt for piperehabilitering nærmer seg.
- Pipevanger må gjøres tilgjengelig.

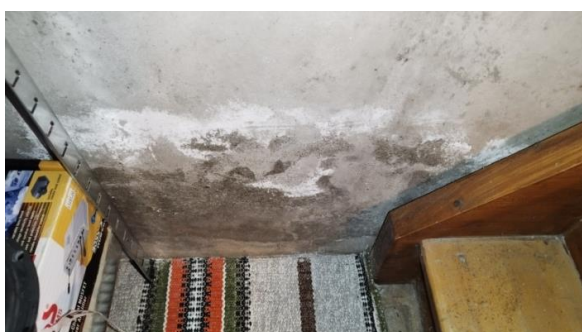
- Det er påvist indikasjoner på noe fuktgjennomtrenging i kjellergulv.
- Det er påvist indikasjoner på noe fuktgjennomtrenging inn i kjellermur.
- Det er registrert typisk "kjellerlukt"
- Kjeller har begrenset ventilering/luftgjennomstrømning.

- Andre tiltak:
- Det påviste fuktnivå gir grunn til å overvåke konstruksjonen jevnlig for å se utvikling over tid, og eventuelt foreta tiltak for å unngå fuktskader.

Dersom kjelleren skal benyttes som innredet rom, må dreneringen skiftes og grunnmuren fuktsikres.

Vedlikehold av betongveggene i kjelleretasjen bør påregnes.

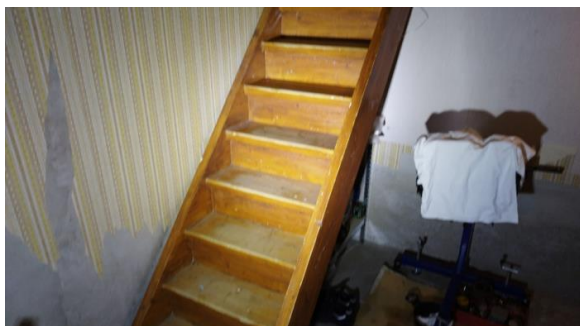
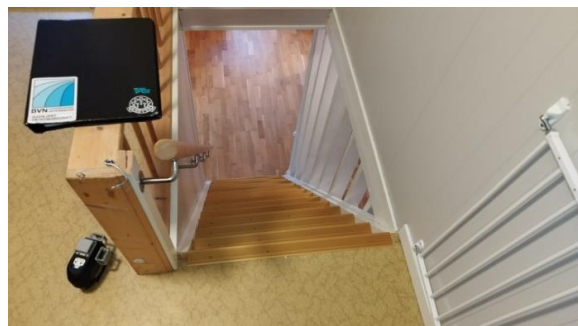
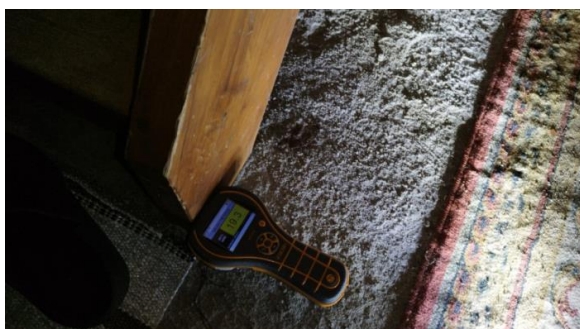
Trappevangene til trappen i sokkeletasjen har høyt fuktinnhold.

Tiltak for å utbedre kapiløppsuget mellom betongen og trappevangene må påregnes for å hindre at trappen blir råteskadet.

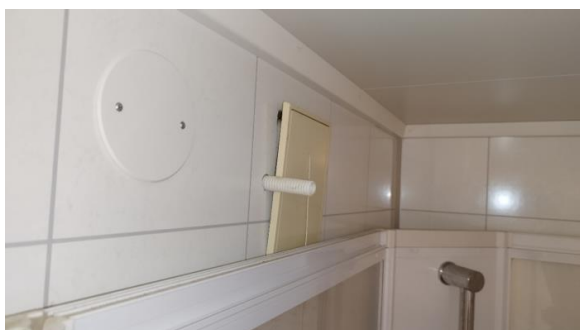
- Det bør etableres tilfredsstillende tilluft til våtrom f.eks. luftespalte ved dør e.l.
- Over tid kan manglende tilluftsventilering resultere i mugg- og soppdannelse, spesielt på steder som ikke får god nok luftgjennomstrømning.
- Elektrisk avtrekksvifte bør monteres for å lukke avviket.

Ventilen må festes.

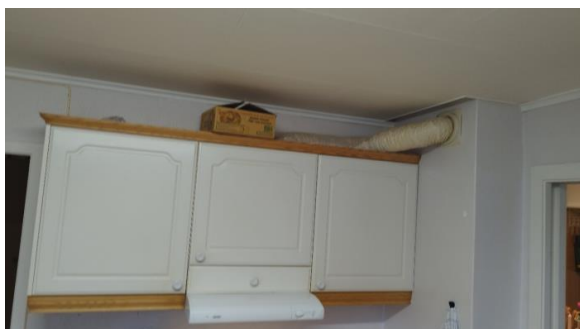
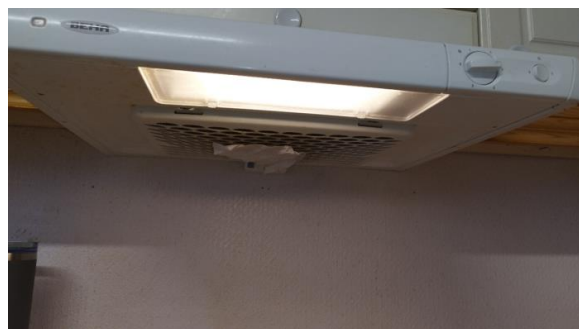
-Avtrekkskanalen ligger løst på toppen av overskapene.

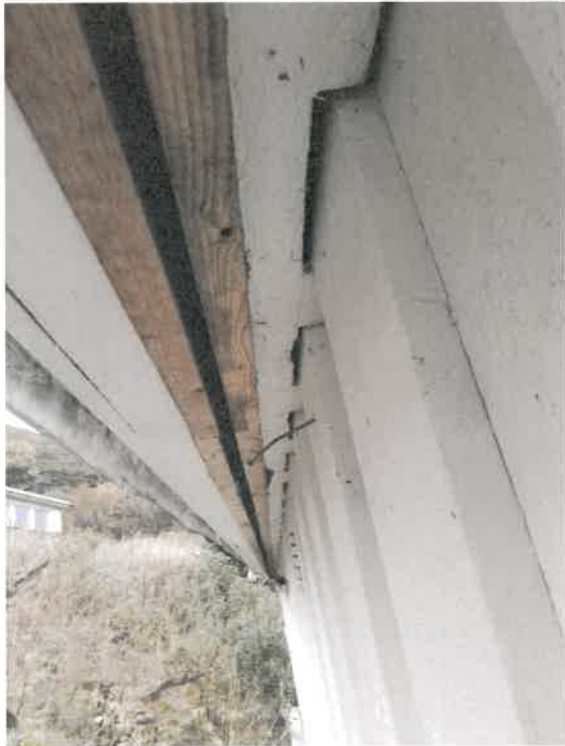
| Årsak til skade | | |
|---|---|---|
| <p>Mus har kommet seg inn, mest synlige plassen er v kassebord på overside av hus ved lavere terreng, uthakinger for kledningsbord er store, ft s rep sier det legger seg snø på denne veggen om vinteren som gjør tilgang enda enklere.</p> | | |
| | | Glipper opptil 8mm v kassebord. |

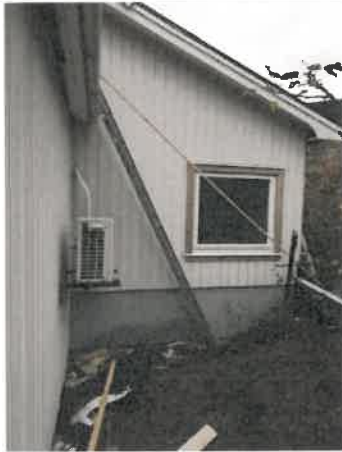
Klosser som musetetting ellers rundt  
huset.
