# Tilstandsrapport

Fritidsbolig

Langetangen 9, 3525 HALLINGBY

# gnr. 282, bnr. 68

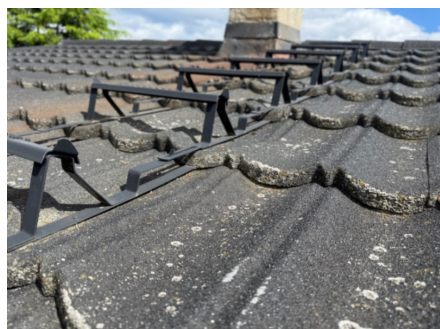
- Det er avvik:
- Halvparten av forventet funksjonstid eller mer på takteking og undertak er oppnådd.
- Misfarginger for takplater i metall i tilknytning til pipe, grunnet rustavrenninger for beslag til pipe.
- Det er registrert enkelte deformasjoner for takplater.

Mindre deformasjon.

- Tiltak:
- Det er ikke behov for strakstiltak, men ut ifra alder kan skader oppstå på eldre takteking. Jevnlig tilsyn med teking anbefales utført.
- Når teking begynner å bli gammel øker risikoen for at det kan oppstå lekkasjer. Hvis det ikke utføres tiltak før lekkasjer oppstår vil dette kunne føre til omfattende og kostbare reparasjoner av underliggende konstruksjoner.

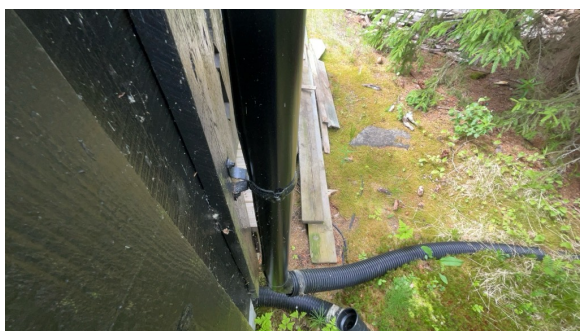
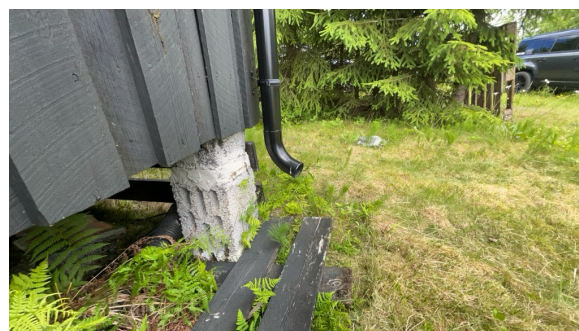
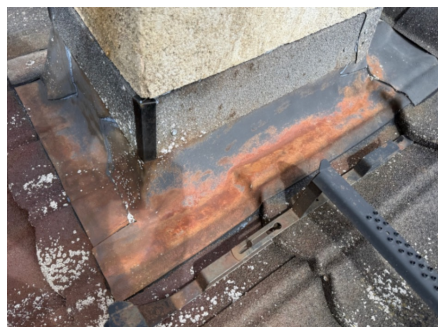
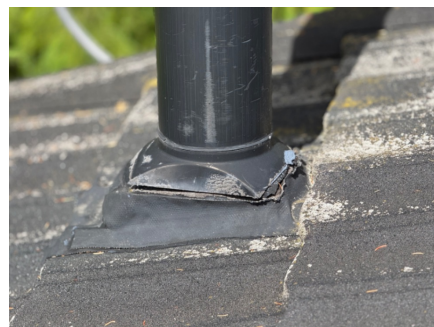
- Det er ikke tilfredsstillende bortledning av vann fra taknedløp ved grunnmur.
- Mer enn halvparten av forventet funksjonstid er passert på renner/nedløp/beslag av eldre dato.
- Rust på beslag til pipe.
- Malings-/folieflask registrert.
- Indikasjoner på utettheter rundt gjennomføring for ventilasjon av bio-tolaett i takkonstruksjon. Grenseverdier for skadelig fukt registrert ved fuktmåling rundt gjennomføring fra toalettrom. Forhold vedrørende utettheter gis TG3 iht. NS3600. Se "Takkonstruksjon" for mer informasjon.
- Frostsprengt takrennenedløp.
- Det er ikke montert beslag over vinduer, dette er ikke en anbefalt løsning, da forhold øker fuktpåkjenning for vindu og tilliggende konstruksjoner. Økt risiko for skader.
- Noe slitasje for overflater til vindskier.

For å fjerne avvik vedrørende frostsprengt taknedløp må dette skiftes, men det vil normalt være stor sannsynlighet for at frostsprengning vil kunne oppstå igjen. Frostsprengning oppstår normalt som følge av at smeltevann fryser i taknedløp, eventuelt i drensledninger.

For å fjerne TG3 avvik må det utføres utbedringer av utettheter for beslagsløsning rundt gjennomføring i for ventilasjonsrør. Ny beslagsløsning anbefales etablert for en permanent og langvarig løsning for utbedring.

Tilstandsgrad er gitt for utbedring av utettheter. Manglende utbedring vil føre til fukt og skadeutvikling for underliggende/tilliggende konstruksjoner for ventilasjonsrør.

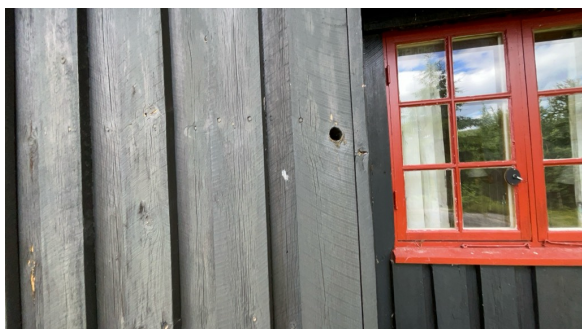
- Det er avvik:
- Eldre trevegger kan ha skjulte skader, spesielt over grunnmuren og rundt vinduer/dører/gjennomføringer.
- Manglende håndverksmessig utførelse på deler av arbeid.
- Utvendig kledning har ingen/begrenset lufting.
- Det er observert åpninger i utvendig komplettering som øker risikoen for at mus eller andre skadedyr kan komme inn konstruksjonen. Tilfredstillende musesikring av yttervegger kan ikke konstateres.
- Kledning bærer stedvis preg av elde og slitasje. Flere kledningsbord har vridd seg. Stedvis mangelfull innfesting.
- Endeved på utvendig kledning har ikke dryppkant, dette forkorter kledningens levetid.

- Det er begrenset/ingen lufting ift. dagens anbefalte løsning, men ikke dårligere enn standarden fra byggeåret. Mangelfull lufting av yttervegger øker risiko for at det kan oppstå fuktskader, spesielt for boliger i fuktig klima (kyststrøk e.l.). Ved eventuell utskifting av kledning/etterisolering utvendig bør det etableres lufting etter dagens krav.

- Forhold vedrørende manglende dryppkant krever skjerpet grad av tilsyn/vedlikehold.
- Vedlikehold inkl. gjennomgang av innfesting for kledning må påregnes. Manglende vedlikehold/innfestning forkorter kledningens levetid. Deler av kledning anbefales utskiftet.

- Gjennomgang av musesikring og videre undersøkelser vedørende eventuelle spor etter skadedyr må påregnes.

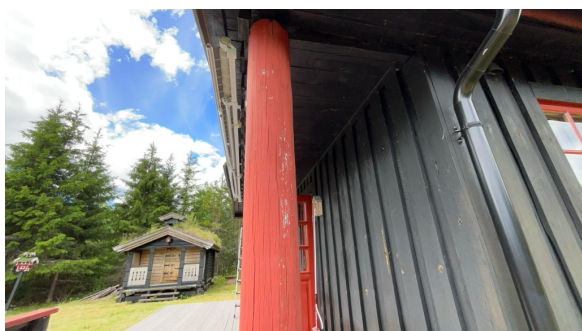
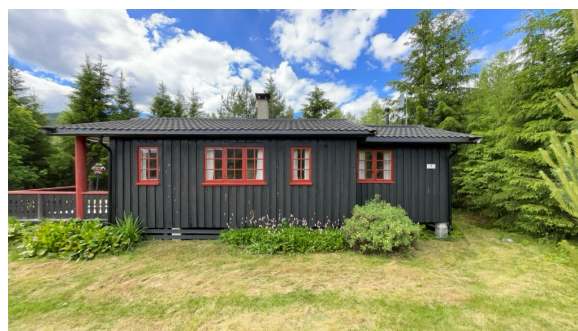
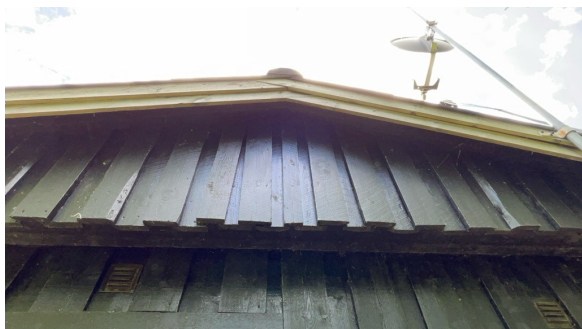
- Hele takkonstruksjonen er gjenbygget. Det er ingen mulighet til vurdering utover alder og observasjoner fra underliggende etg.
- Det er avvik:
- Bygningen er oppført etter eldre standarder og er konstruert for å tåle lavere snølast og belastning enn nyere bygg.

- Utførelse for lufting av takkonstruksjon er ikke kjent. Basert på utvendige observasjoner må det påregnes at dagens lufting ikke er tilfredstillende. Manglende eller begrenset lufting kan gi kondens og fuktskader. Skade som følge av manglende lufting er ikke registrert, men kan være skjult.

- Fuktmerker i himling på toalettrom. I panel rundt gjennomføring for tak ble det målt forhøyede verdier for fukt (grenseverdier for skadelig fukt, 18,7% fukt (vektprosent). Dette indikerer aktiv lekkasje/utetthet. Se "Nedløp og beslag". Forhold gis TG3.

Ytterligere undersøkelser må foretas for å få kartlagt eksakt tilstand for takkonstruksjoner i forbindelse med fuktmerker/utettheter. Eventuelle tiltak baseres på videre undersøkelser. Kostandsestimat er gitt for videre undersøkelser, ikke eventuelle tiltak som krever utbedring. Kostnadsestimat må ses i sammenheng med estimat for utbedring av utetthet for beslag, se "Nedløp og beslag". Kostnader vil kunne øke avhengig av resultat fra videre undersøkelser.

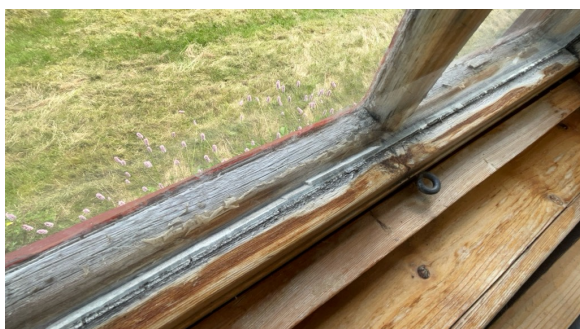
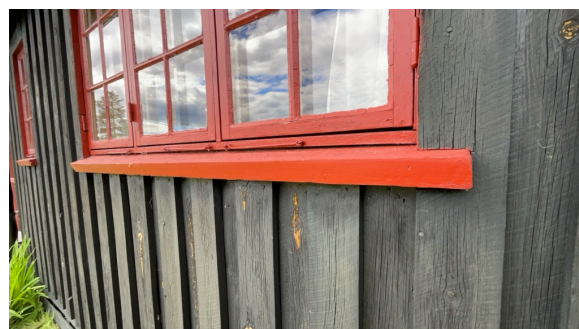
Avvik for innsettingsdetaljer/omramming til vindu. Økt risiko for fukttinntregning/fuktopptrekk.

Forhold vedrørende innsettsdetaljer/omramming til vinduer krever skjerpet grad av tilsyn og vedlikehold med dagens utførelse. Konsekvens kan være nedsatt levetid for vindu og at fukt trenger inn i konstruksjonen. Dette kan føre til skader på tilliggende konstruksjoner. Tiltak må utføres for å lukke avviket. Vedlikehold må påregnes. Manglende vedlikehold forkorter levetiden til vindu og øker risiko for fuktskader.

Justering av vinduer må regnes. Vinduer som henger/subber kan føre til slitasje og skader på hengsler.

Overvåk tilstanden jevnlig. For å få tilstandsgrad 0 eller 1 må vinduer skiftes ut.

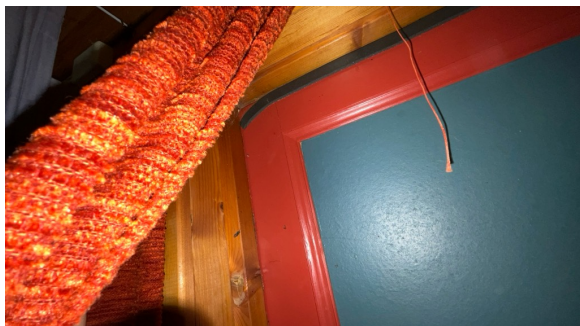
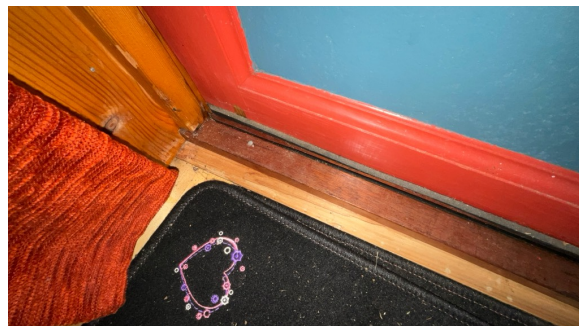
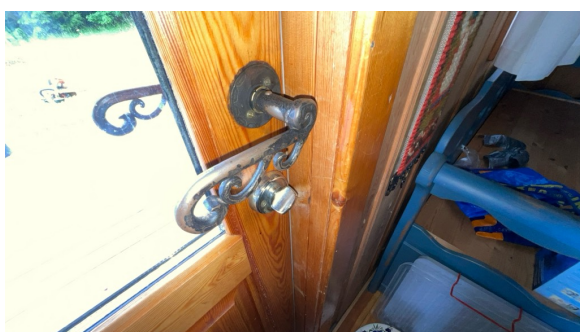
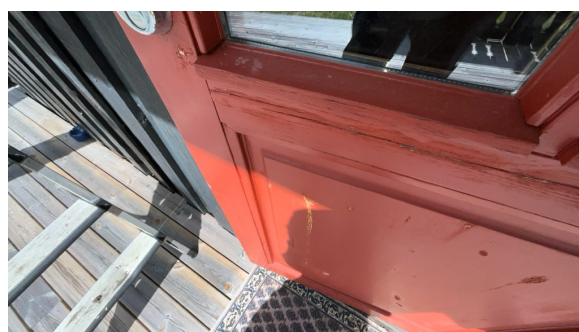
Lysglippe registrert mellom dørblad og karm for begge dører, spesielt for ytterdør i entré. Dette vil føre til luftlekkasje.

Ytterdr til entré hadde store skjevheter mellom karm/dørblad og lot seg ikke åpne på befaring. Lås til dør ville ikke gå i åpen stilling. Forhold gis TG3, da avvik vurderes som funksjonssvikt.

For å utbedre forhold vedrørende luftlekkasje må det påregnes justering av dør/karm og/eller fornying av dørpakninger. Luftlekkasjer vil kunne føre til høyt varmetap og kondensering.

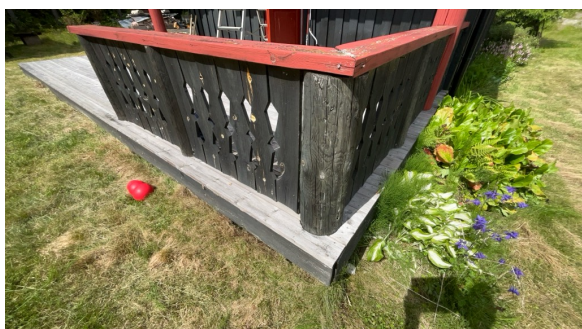
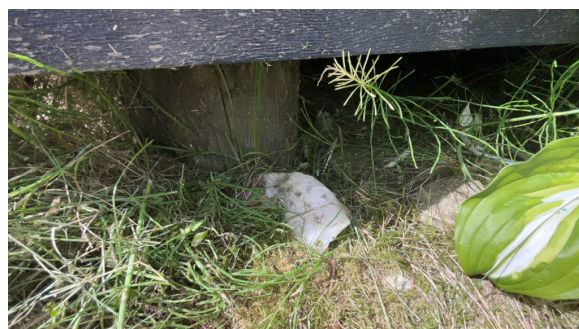
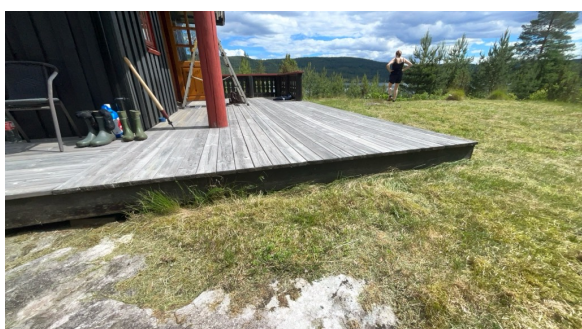
Trevirke som går ned på terrenget har nedsatt levetid og er utsatt for skader.

Trevirke direkte på terreng krever jevnlig tilsyn og økt grad av vedlikehold. Tiltak for å hindre fuktopptrekk i trevirke bør vurderes.

Lokale opprettinger må utføres for å lukke retningsavvik. Da det ikke kan påregnes å være frostfri fundamentering må det allikevel påregnes at nye skjevheter/bevegelser vil kunne oppstå.

Videre undersøkelser og sikring av fundamenter mot grunn må påregnes.

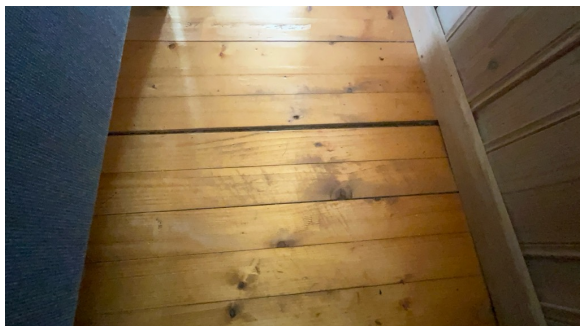
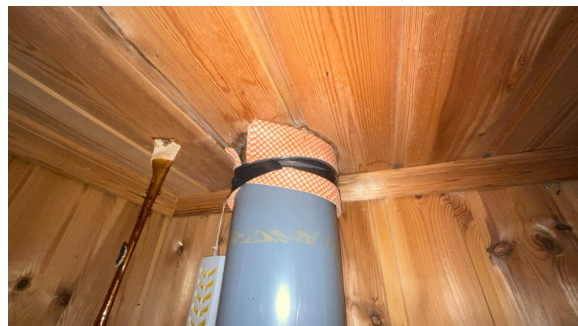
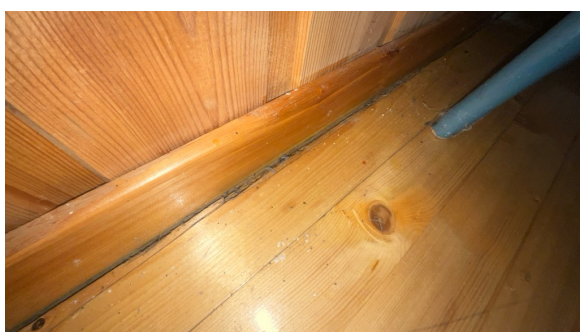
Glipper for tregulv flere steder. Ikke unormalt for tregulv grunnet bevegelser ifbm luftfuktighet gjennom årstidene. Glipper vil også stedvis kunne ha årsak i bevegelser for fundamentering.

Fuktmerker/skjolder i himling og gulv rundt gjennomføring for ventilasjonsrør til bio-toalett på toalettrom. Fuktmerker rundt gjennomføring for rør på sanitærrum. Ingen sopp/mugg/råteskader registrert, men disse kan være skjult.

Stedvis noen mangelfulle avslutninger registrert.

- Videre undersøkelser må påregnes ifbm. fuktmerker på gulv og i himling, der eventuelle tiltak baseres på videre undersøkelser.
- Det er ellers ikke behov for strakstiltak, men dette avhenger om kjøper har andre brukskrav eller krav til estetikk på overflater.
- For å få tilstandsgrad 1 må overflater utbedres.

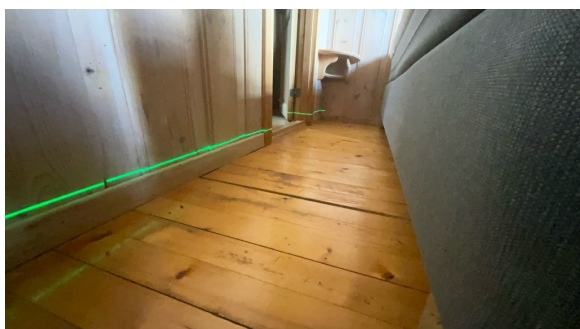
- I stue ble det målt høydeforskjeller på ca. 15 mm over en lengde på ca. 2 m og totalavvik i rommet på ca. 22 mm.
- På hovedsoverom ble det målt høydeforskjeller på ca. 23 mm over en lengde på ca. 2 m og totalavvik i rommet på ca. 23 mm. Her var det opphøyning for gulv i midten av rommet (overgang mot tilbygg).

Fuktmerker på gulv rundt gjennomføring til ventilasjonsrør, der det er utettheter for beslagsløsning rundt gjennomføring over tak. Ved fuktmåling i stubbeloft rundt gjennomføring ble det registrert grenseverdier for skadelig fukt.

Skjevheter på soverom med opphøyning på gulv.

Videre undersøkelser vedrørende årsak til bevegelser i etasjeskille på sanitærrom må påregnes, der tiltak baseres på videre undersøkelser. Registrerte avvik må ses i sammenheng med fundamentering. Kostnadsestimat er gitt for videre undersøkelser og stabilisering av gulvkonstruksjon med bevegelser. Ved oppretting må det påregnes at det vil kunne oppstå nye skjevheter med årsak i fundamentering. Kostnadsestimat på TG3 avvik er gitt iht. krav i Avhendingslova, der behov for utbedring må vurderes iht. eventuelle brukskrav fra kjøper. Kostnader vil kunne øke utover kostnadsestimat basert på videre undersøkelser, hvis ønske om utbedring.

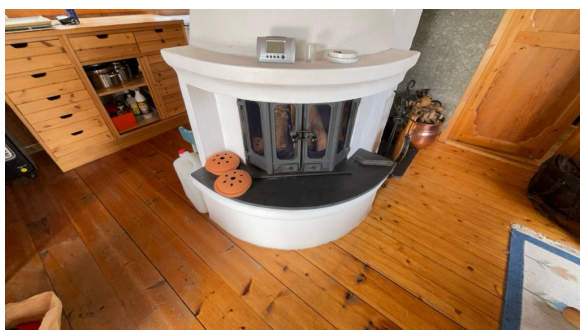
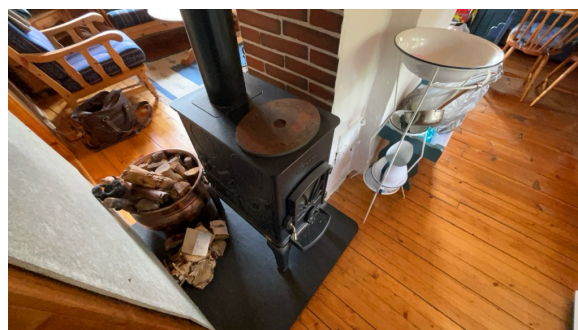
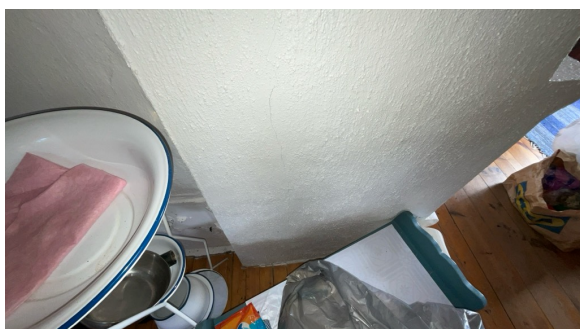
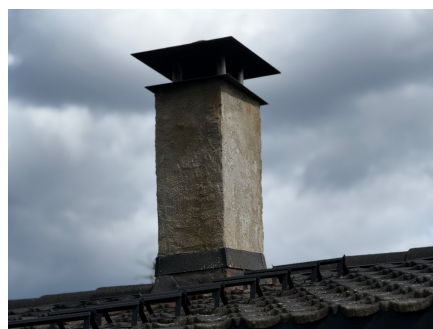
Sprekk/riss registrert for overflater til murt peis m/peisinnatts.

Sprekker/riss i overflater for murt peis.

Det anbefales å følge med på utvikling til sprekker/riss. Hvis det oppstår utvikling må det foretas videre undersøkelser med tanke på eventuelle behov for utbedring. Lokale utbedringer av murpuss må påregnes. Vedlikehold av pipe over tak må påregnes.

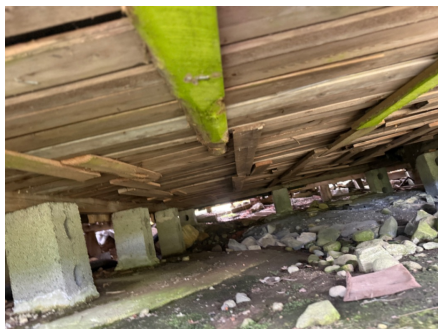
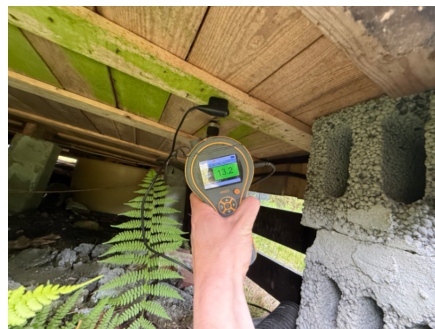
- Det er avvik:
- Det er påvist kondens/misfarging for deler av stubbeloftsbord. Dette indikerer fuktig klima/damptrykk i åpent kryperom. Ved • Fuktmåling ble foretatt, jeg målte tørre verdier i trevirke med unntak av del rundt gjennomføring for ventilasjonsrør fra bio-tolaett (se etasjeskille/gulv mot grunn). Målingene som er gjort er å betrakte som stikkprøver og sier bare noe om tilstanden i nærheten til området der målingen er utført.
- Stedvis mangelfullt fall for tilstrekkelig avrenning av vann på grunn i åpent kryperom. Dette øker risiko for fuktpåkjenning for gulvkonstruksjon grunnet damptrykk.

- Det anbefales at det utføres tiltak for å sikre bedre klima i åpent kryperom. Tiltak kan for eksempel være fuktsperre på grunn, å sikre tilstrekkelig avrenning på grunn bort fra bygningskonstruksjonen. Videre undersøkelser må påregnes for å kartlegge hvilken tiltak som er hensiktsmessig og gir best effekt i dette konkrete tilfelle. Forhold må også ses i sammenheng med "Terrengforhold" og "Nedløp og beslag".

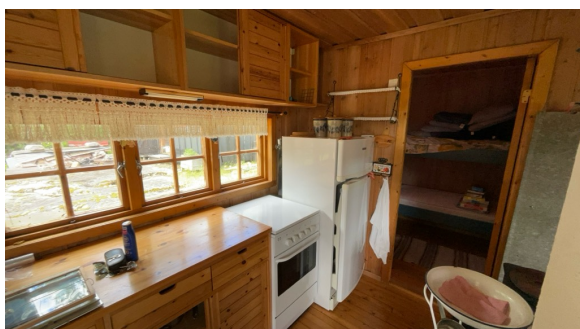
- Uten forsert avtrekk fra kokesonen kan matos og forurensninger fra matlaging spre seg i boligen, noe som blant annet forringer inneklimate.

For å lukke avviket må det monteres 12V kjøkkenventilator.

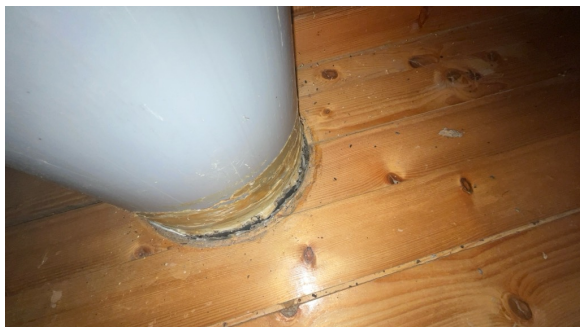
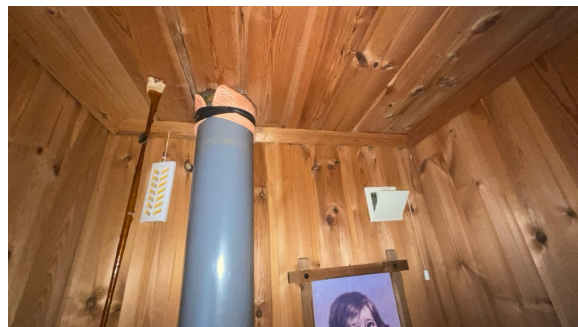
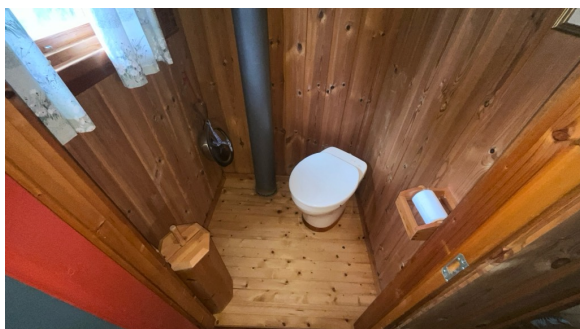
Fuktmerker rundt gjennomføring for ventilasjonsrør fra snurretoalett, opplyses ha oppstått etter tidligere lekkasje ved gjennomføring i tak. Se "Takkonstruksjon/loft", "Nedløp og beslag" og "Etasjeskille/gulv mot grunn".  
Lysglippe rundt gjennomføring i gulv. Dette øker risiko for skadedyr og kondensering som kan føre til fuktskader.

For å få TG1 vedrørende ventilasjon må det iht. NS3600 monteres mekanisk avtrekk i tillegg til tilluftsventilering. Mekanisk avtrekk vurderes ikke hensiktsmessig i en hytte som dette med 12V strømanlegg.

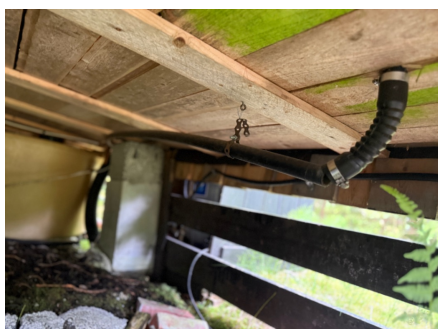
Deler av røropplegget bærer preg av ufagmessig utførelse. Røropplegg er ikke lagt frostsikkert.

Vannrør i åpent kryperom må isoleres. Manglende isolering øker risiko for frostskaider, dette kan føre til lekkasjer. Da det ikke er permanent oppvarming i hytta må vannrør/vanninstallasjoner tappes for vann når man drar fra hytta. Videre undersøkelser og gjennomgang for bruk av VVS-fagmann må påregnes.

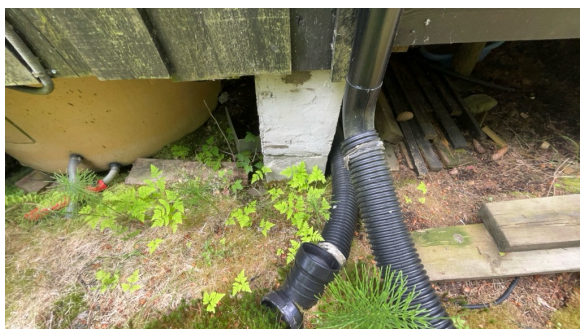
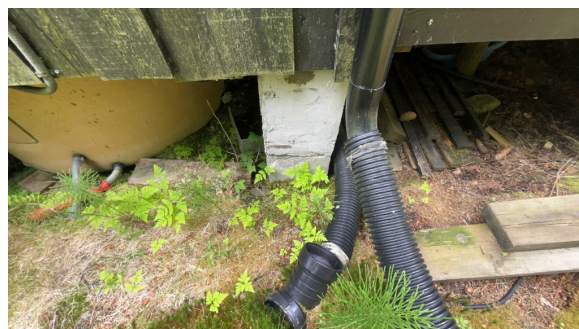
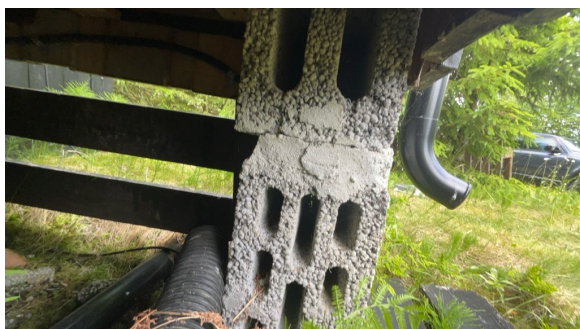
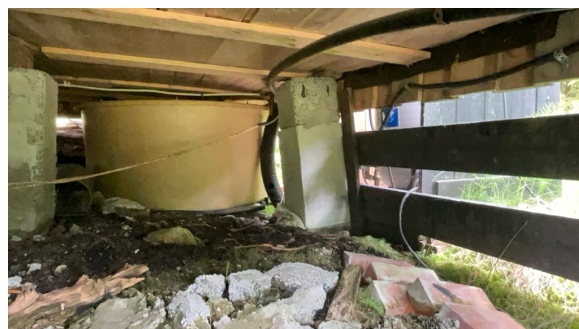
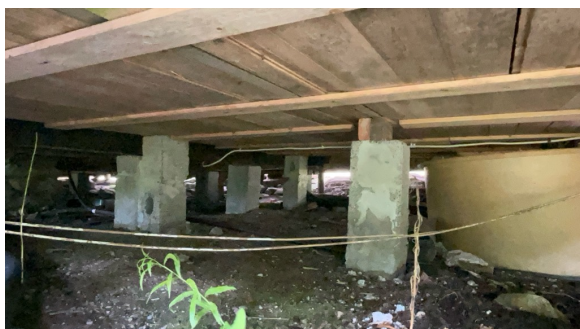
- Grunnmuren har sprekkdannelser.

Sprekker/riss i punktfundamenter registrert.

Lokale utbedringer og vedlikehold av fundamenter må påregnes. Manglende vedlikehold/utbedringer vil kunne føre til skadeutvikling, blant annet grunnet frostsprengning.

For å sikre en stabil konstruksjon uten risiko for funksjonssvikt må det foretas utskiftninger, der omfang må baseres på videre undersøkelser.

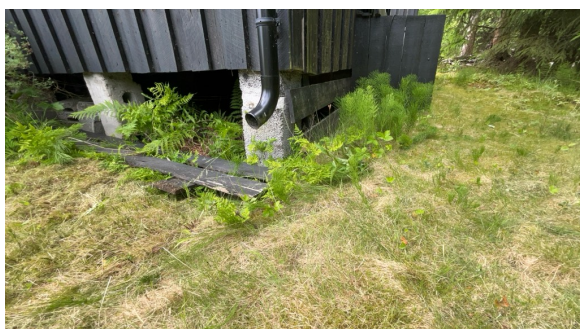
Stedvis fall på terreng mot bygning, dette er avvik fra dagens krav. Forhold gis TG3 iht. NS3600. Anbefalt fall på terreng er 1:50, 3 m fra fundamentene. (Det vil si jevnt fall på minimum 60 mm, 3 m fra fundamentene).

Hvis det blir stående vann på terreng rundt bygningskonstruksjon eller renner vann inn i åpent kryperom ved større regnbørsmengder/snøsmelting må det vurderes tiltak. Terrengjusteringer må påregnes, der eventuelt omfang av tiltak baseres på videre undersøkelser.

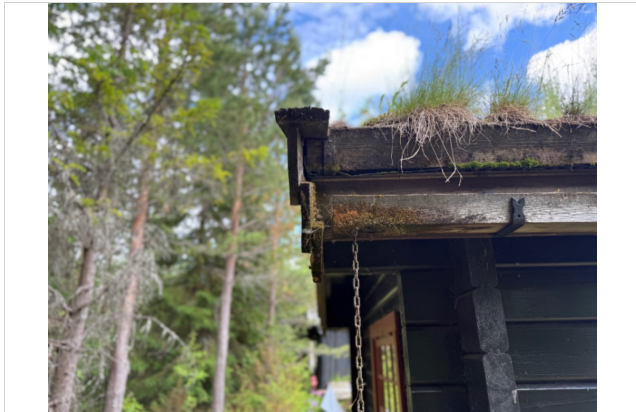
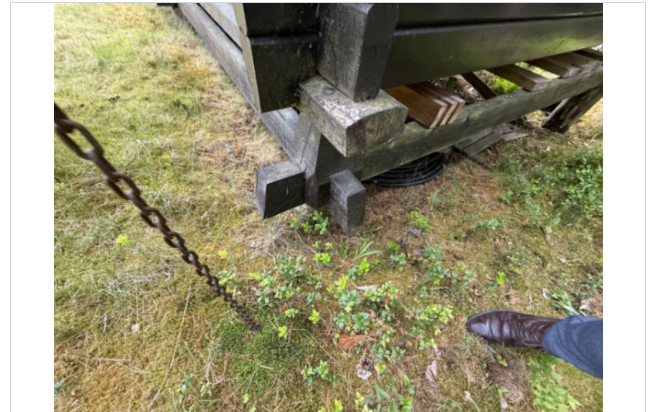
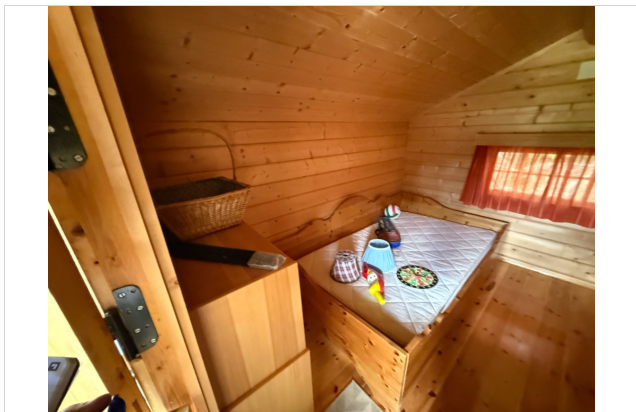
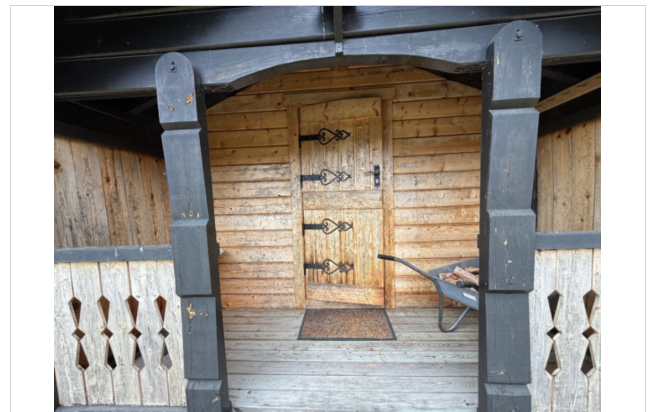
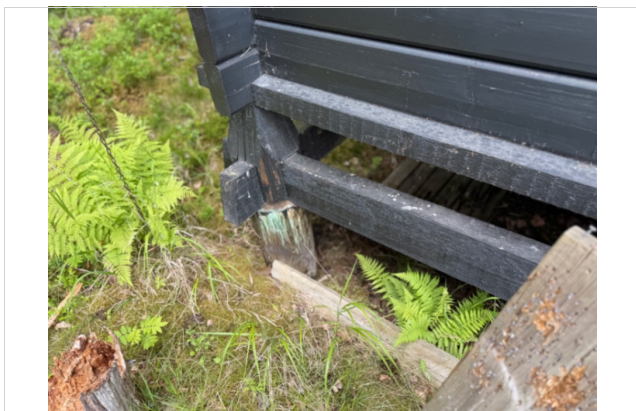
- Vedlikeholdsbehov for bygningskonstruksjon utvendig.
- Antydning til påbegynnende råteskader for del av vindski og toppbord.

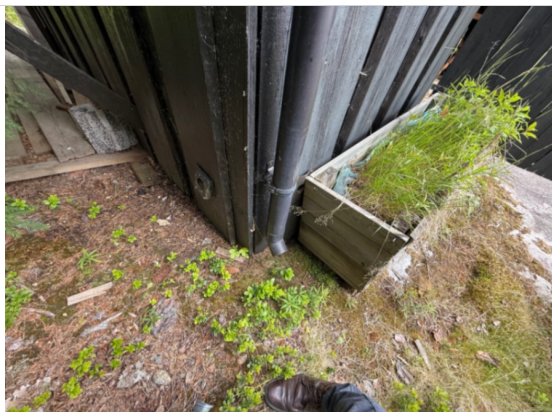
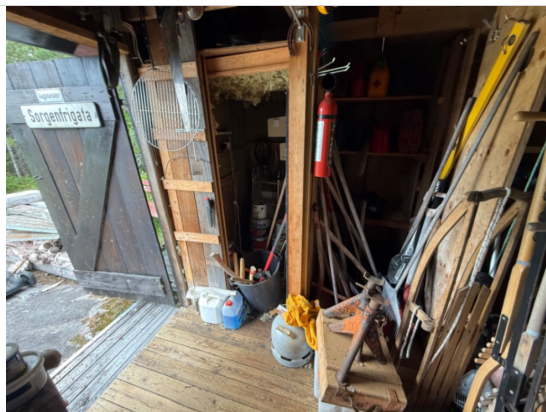
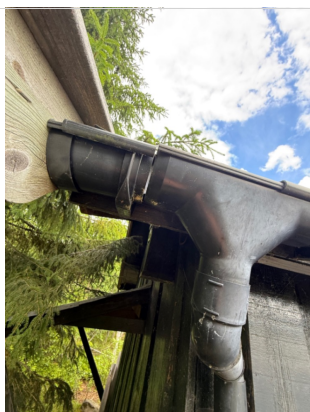
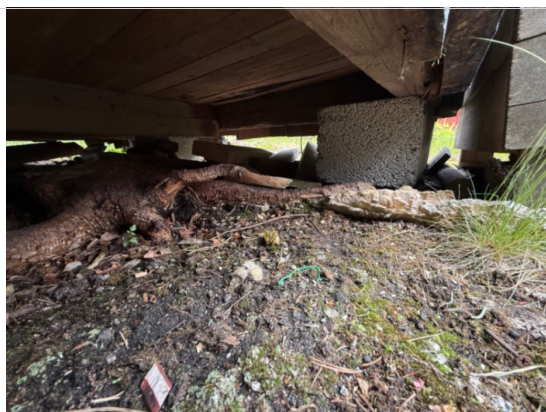
- Forenklet konstruksjon, utsatt for fuktopptrekk fra terreng.
- Enkelte skjevheter registrert.
- Takrenne har glidd ut av skjøt mot rennesluk.
