# Tilstandsrapport

Enebolig

Nordbygdveien 57, 4560 VANSE

Befaringsdato: 24.03.2025

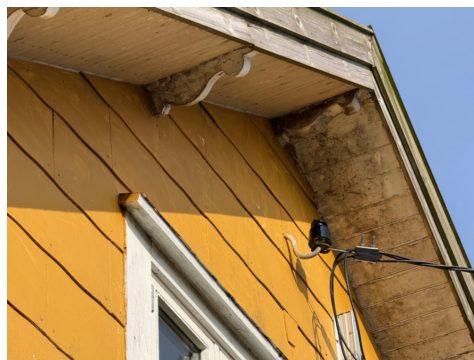
Det er løs maling, fuktmerker og svertesopp under takutstikk og gesimser.

Vedlikehold må påregnes.

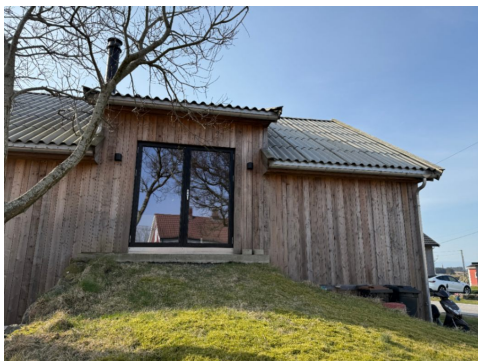
## ! TG 3 Nedløp og beslag - Ny del

Takrenner og nedløpsrør er av metall.

- Det må monteres snøfangere for å oppfylle byggeårets krav.
- Det bør lages system for bortledning av vann fra taknedløp ved grunnmur.

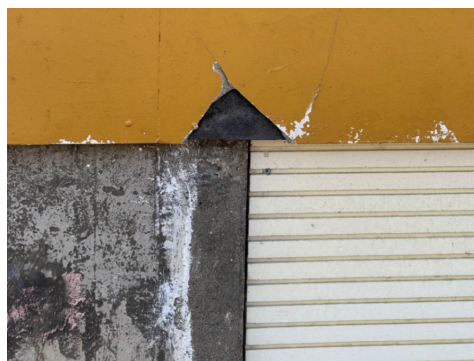
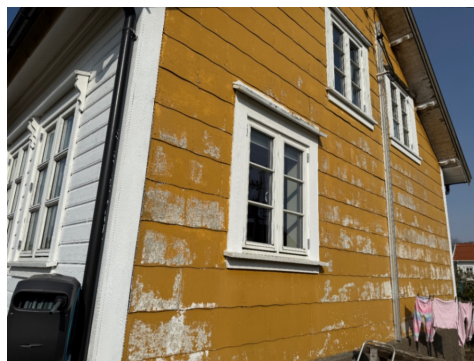
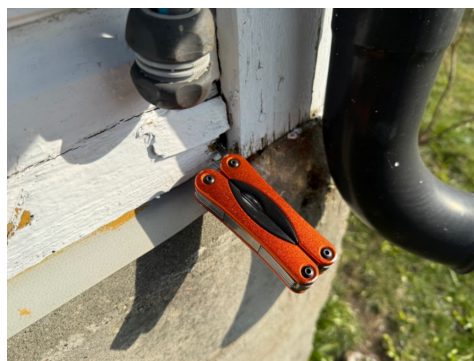
## ! TG 2 Veggkonstruksjon

- Det er ingen eller liten lufting i nedre kant av kledning mot grunnmur.
- Det er påvist spredte råteskader i bordkledningen.
- Det er avvik:

Ved avdekking av spredte råteskader kan det også være skader i konstruksjon som ikke er synlig.

- Råteskadet trekledning må skiftes ut.
- Tiltak:
- Det bør foretas tiltak for å bedre lufting av kledningen.

Det anbefales ytterligere undersøkelser av omfanget av treborende insekter.

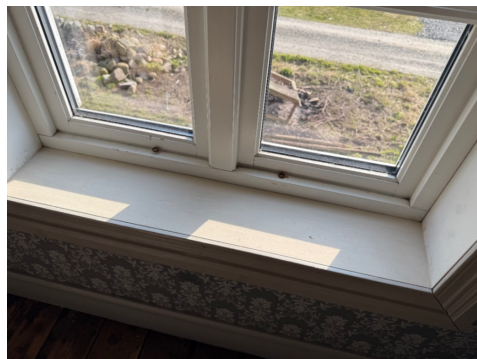
## ! TG 2 Vinduer

Enkelte vinduer har rust på metalldeler og noe vedlikeholdsbehov.

Normalt vedlikehold av vinduer må påregnes. Normalt vedlikehold er blant annet justering, overflatebehandling, utskifting av pakninger, smøring av hengsler og åpne/lukkemekanisme, samt overflatebehandling.

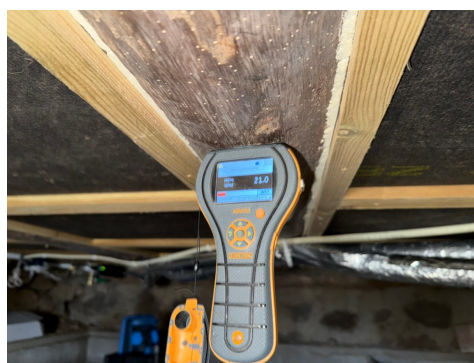
### ! TG 3 Etasjeskille/gulv mot grunn

- Målt høydeforskjell på over 30 mm gjennom hele rommet. Tilstandsgrad 3 gis med bakgrunn i standardens krav til godkjente måleavvik.

Spor etter treborende insekter i bjelkene og stedvis høyt fuktinnhold i treverket.

Det anbefales ytterligere undersøkelser av omfanget av treborende insekter. Kostnadsestimat gjelder ytterligere kontroll og utskiftinger av enkelte gamle bjelker.

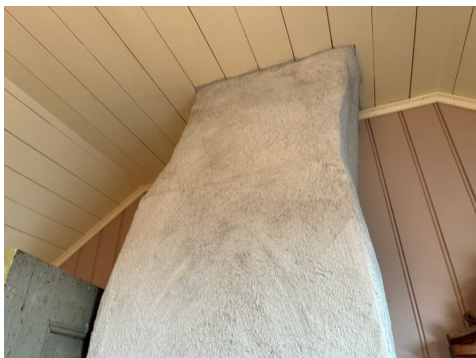
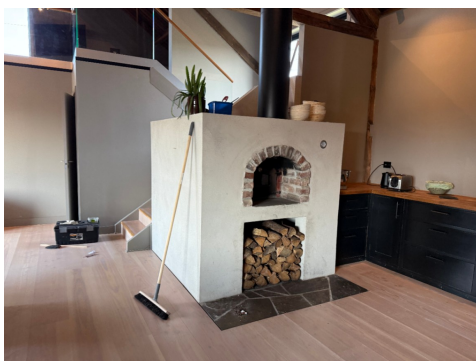
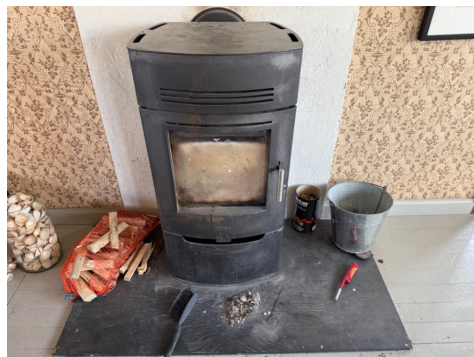
- Ildfast plate mangler på gulvet under sotluke/feieluke på pipe.
- Det er påvist sprekker i ildfast stein inne i ovnen.

Spekk i stein gjelder vedovn i stua.  
Det er riss i pipepussen på loftet.

- Andre tiltak:
- Det anbefales å montere ildfast plate under luker på pipe.

Utskifting av ildfaste stein anbefales.

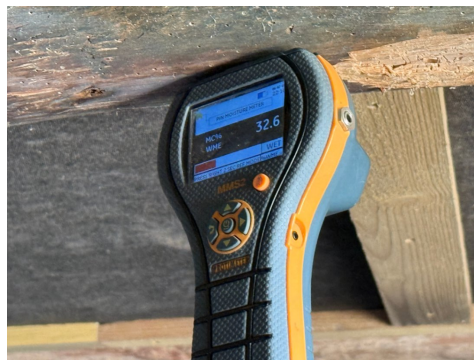
## TG 3 Kryp Kjeller

- Det er registrert skader etter aktivitet av skadedyr
- Det er stedvis påvist fuktnivå som tilsier at konstruksjonen kan ha fuktskader.

- Overvåk konstruksjonen jevnlig. Avviket kan medføre behov for tiltak, men bør observeres over tid.

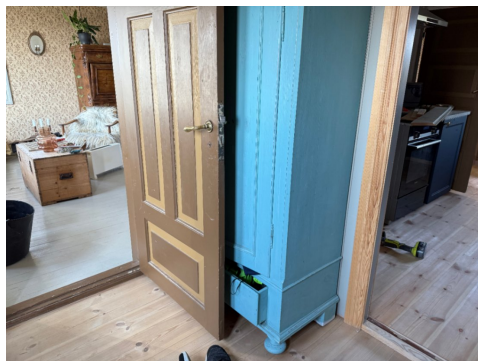
## ! TG 2 Innvendige dører

- Det er påvist avvik som tilsier at det bør foretas tiltak på enkelte dører.

- Enkelte dører må justeres.

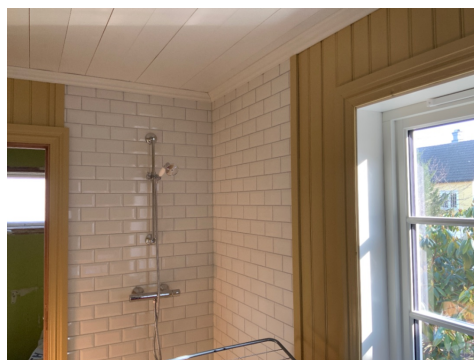
- Det er vindu/dør med ikke fuktbestandige materialer i våtsonen (ved vask, dusj, badekar, osv.), løsningen eller byggematerialet er uegnet

- Uegnede materialer må fuktbeskyttes/utskiftes.

Det anbefales å installere dusjkabinett i rommet.

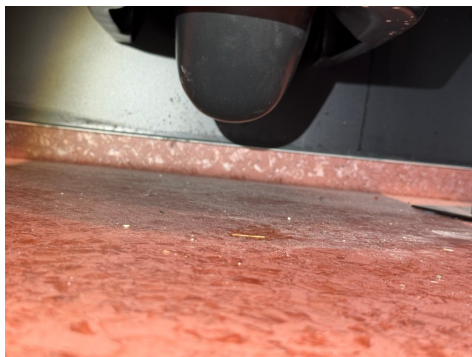
### ! TG 2 Sanitærutstyr og innredning

- Det er ikke påvist tilfredsstillende løsning for å synliggjøre lekkasje fra innebygget sistene.

Ytterlige undersøkelser vedørende innebygd sistene anbefales. Innhent dokumentasjon om mulig.

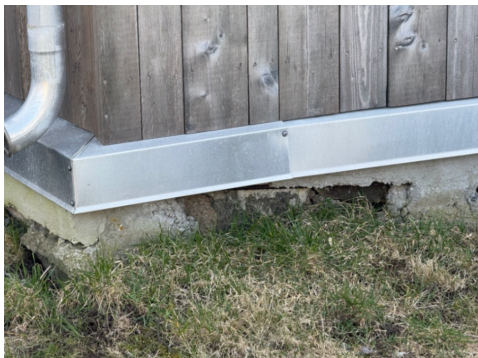
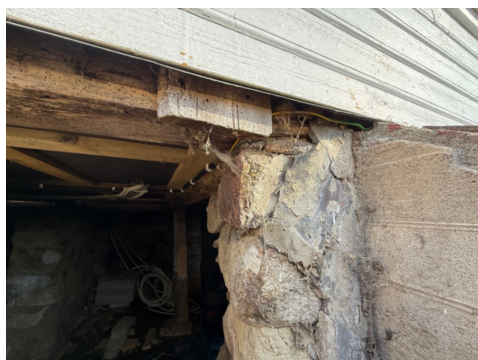
Masser har rast ut under en mindre del av den nye delen. De gamle steinmurene har noen sprekker og riss.

Lokal utbedring og etterfylling av masser.

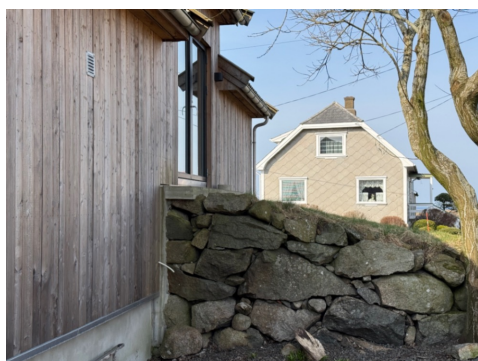
## ! TG 3 Forstøtningsmurer

Forstøtningsmurer er av naturstein til adkomst i ny del.

- Rekkverk/annen sikring på forstøtningsmur må settes opp/utbedres.
