# Tilstandsrapport

Fritidsbolig

Hovinvegen 1018, 3652 HOVIN I TELEMARK

Befaringsdato: 12.08.2026

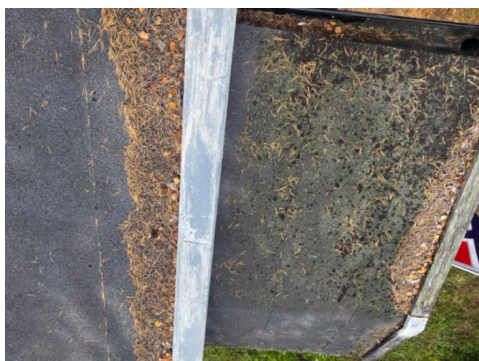
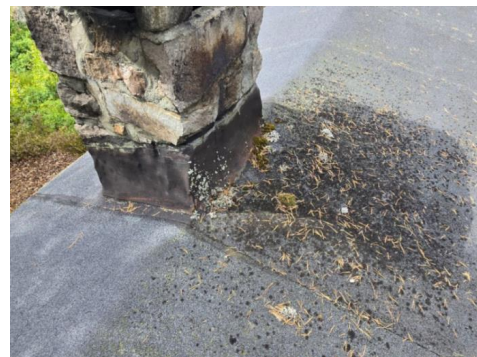
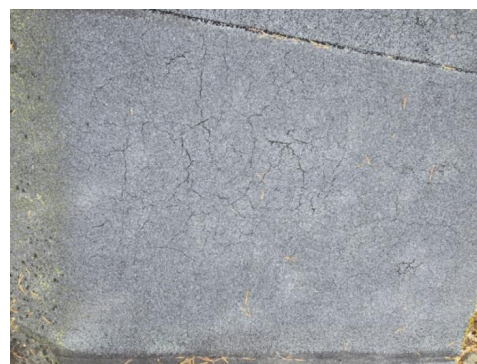
### TG 2 Takteking

- Det er påvist sprekker, mose, ujevnheter og andre symptomer på svekkelse.

TG 2 grunnet mindre sprekker og ukjent alder på taktekingen.

- Det anbefales å kontrollere tilstanden nærmere og utbedre eller fornye taktekingen ved behov.

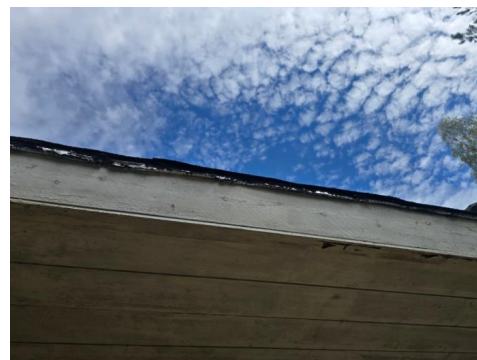
### TG 2 Nedløp, beslag og skorsteiner over tak

- Det er ikke tilfredsstillende bortledning av vann fra taknedløp ved grunnmur.

TG 2 grunnet at det ikke er montert takrenner på fremsiden av hytta samt lokal skade i vindski.

- Det anbefales å etablere tilfredsstillende bortledning av vann fra taknedløp, slik at vann ledes bort fra grunnmuren.

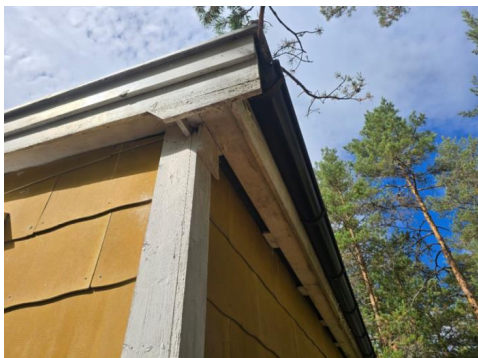
## TG 2 Takkonstruksjon/Loft

- Det er begrenset/dårlig ventilering av takkonstruksjonen.

Takkonstruksjon fra byggeår som avviker fra dagens standard når det gjelder dimensjonering og isolering samt ventilering. Grunnet alder og konstruksjon må det påregnes tiltak om man ønsker å tilfredsstille dagens krav. Forholdet må ses i sammenheng med generell renovering/oppgradering av hytta.

- Når Hytta skal renoveres/oppgraderes er det naturlig å etablere lufting av takkonstruksjon.

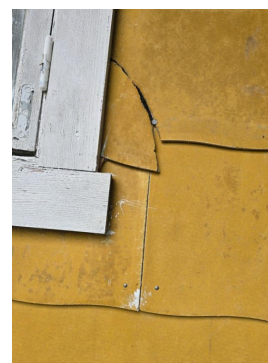
## TG 2 Yttervegger/Veggkonstruksjon

- Utvendige plater har sprekker/skader
- Det er ingen eller liten lufting i nedre kant av kledning mot grunnmur.

Tg 2 grunnet enkelte fasadeplater som har sprukket. Eier opplyser at det er erstatningsplater i boden.

Det gjøres oppmerksom på at eternitt fra 1960 kan inneholde asbest.

- De påviste skader må utbedres
- Det er ikke behov for utbedringstiltak.

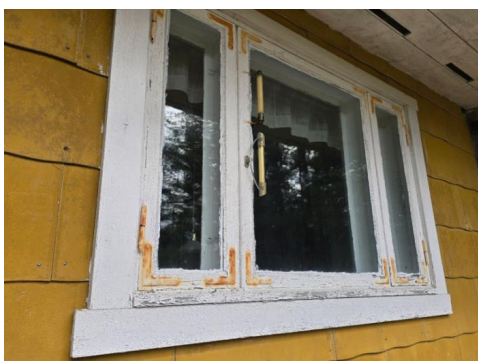
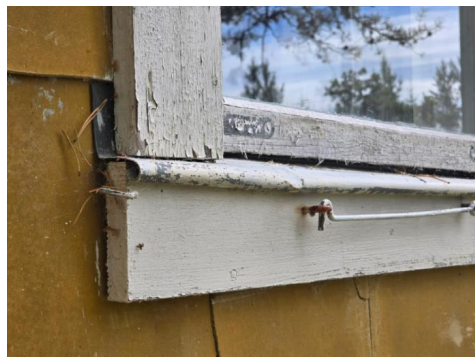
## TG 2 Vinduer og takvinduer/takluker/overlys

- Det er påvist tegn på innvendig kondensering av enkelte vindusglass.
- Vinduer har usikker fremtidig funksjon: Isolererglassruter eldre enn 35 år.

Tg 2 grunnet alder og tilstand på vinduer. Det må påregnes vedlikehold og utskifting av vinduer.

- Innvendig kondensering kan føre til fuktskader på vinduer og tilstøtende konstruksjon, samt indikere dårlig innneklima eller ventilasjon.
- Det anbefales å planlegge utskifting av vinduene for å sikre tilfredsstillende funksjon og energieffektivitet.

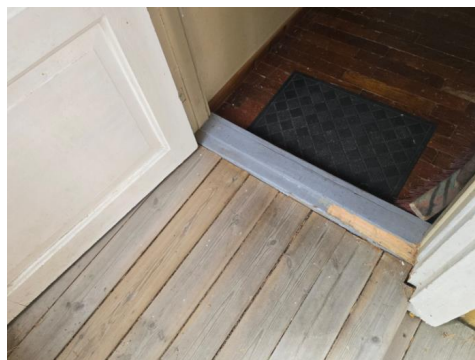
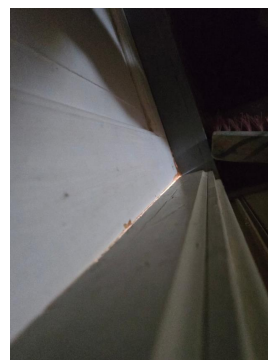
## TG 2 Ytterdører

- Det er påvist utetthet/åpning mellom dørblad og dørkarm.
- Det er påvist at enkelte dører er vanskelig å åpne og lukke.

Ytterdøra er en enkel tredør uten isolasjon og tar i karm/terskel. Det bør vurderes å skifte dør til en mer egnet og isolert ytterdør.

- Ytterdøra er en enkel tredør uten isolasjon. Det bør vurderes å skifte dør til en mer egnet ytterdør.
- Dører må justeres for å sikre normal funksjon.

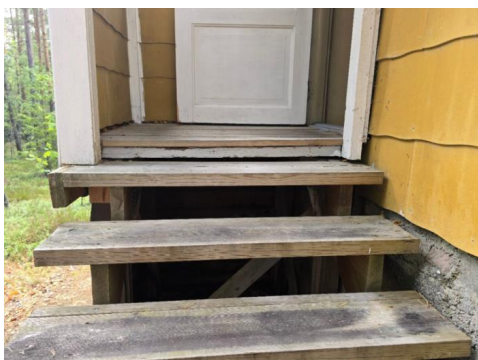
## TG 2 Balkonger, verandaer, takterrasser og altaner

- Det registreres skjevheter i konstruksjon. Oppretting bør vurderes.

Det registreres skjevheter i konstruksjon. Oppretting bør vurderes.

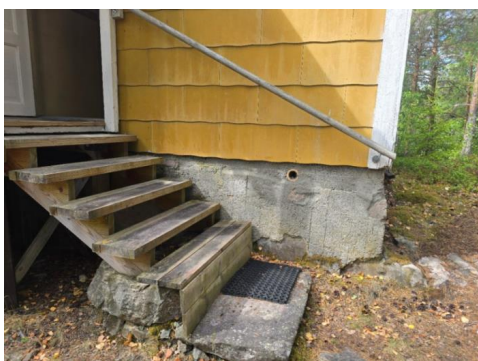
## TG 1 Terrasser og plattinger på terreng

- Mangelfull sikring kan føre til fallulykker eller at personer mister støtte, med fare for alvorlig skade.
- Rekkverk må monteres for å lukke avviket.

Rekkverk er ikke montert og dette må gjøres for å sikre trygg ferdsel i trappen.

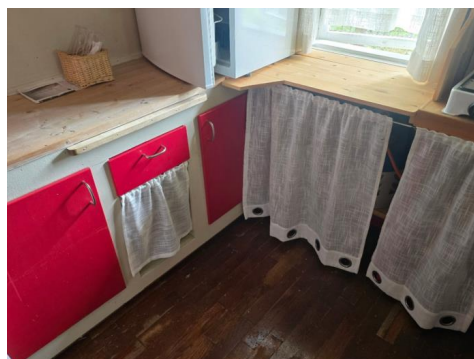
Det anbefales å etablere en forsert avtrekksventilasjon over kokebluss. Dette anses ikke som et akutt behov, men vil redusere matos i rommet og tilstøtende rom.
