# Tilstandsrapport

Enebolig

Harestien 20, 8410 LØDINGEN

Befaringsdato: 19.06.2026

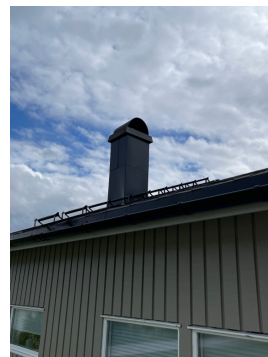
Takrenner, nedløp og beslag i metall.  
Pipebeslag og fastmontert takstige i metall.

Bildet viser deler av pipebeslag og takstige.

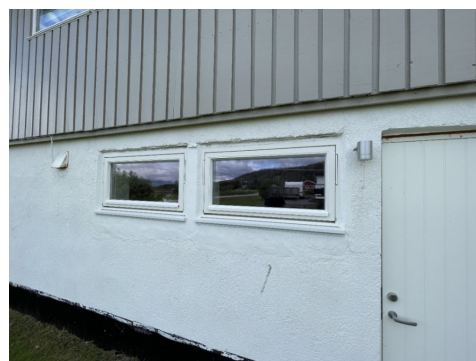
Bildet viser deler av kledning.

Enkelte bord bør påregnes utskiftet.  
Manglede skråskåret kant er ikke prekært, men kan medføre hyppigere vedlikeholdsintervall og økt fare for fuktopptrekk.

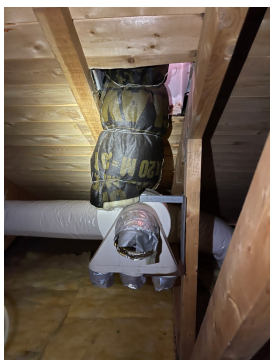
Bildet viser gjennomføring som ikke er i bruk.

Tidligere gjennomføring som ikke er i bruk anbefales fjernet, da gjennomføringer i takkonstruksjonen ansees og ha risiko for inntrengning av fukt.  
Manglende vindsperrende sjikt ansees ikke prekært, men kan medføre innblåsing av kald luft og redusert isolasjonseffekt.  
Forholdene er ikke prekære, men anbefales utbedret.

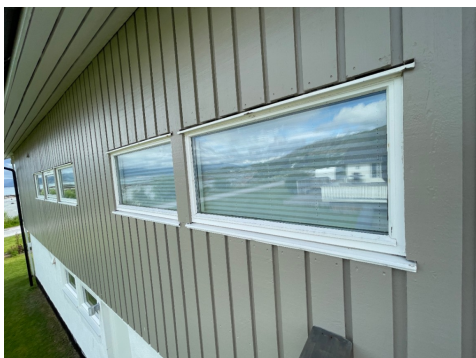
Bildet viser enkelte eldre vindu.

Vinduene har ikke dagens isolerende egenskaper. Vindu ansees å ha restlevetid, men vedlikehold må påregnes.  
Vinduene bør på sikt skiftes ut for å unngå økt varmetap, redusert komfort og risiko for fremtidige skader som følge av aldring og slitasje.

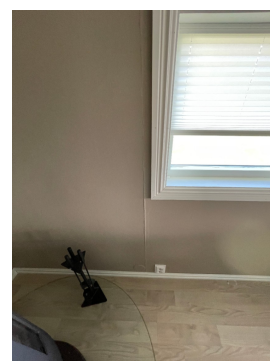
En bod med eldre overflater. Bruksmerker registrert.

Bildet viser plateskjøt i stue samt eldre rør i gulv som er fjernet.

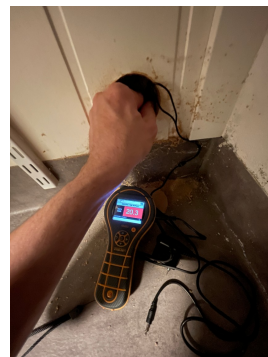
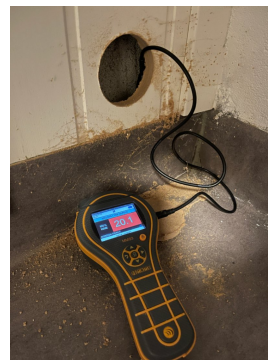
Boligen har kjeller og flere rom under terreng.  
Hulltaking er foretatt i innforet trevegg i bod, i kjeller.  
Fuktkvotemåling (vekt%) i konstruksjonen ble målt til 20,3%.  
Alt under 15 vektprosent anses som tørt.  
Det gjøres oppmerksom på at dette er en stikkprøve og ingen garanti for tilstand andre plasser.

Fuktkvotemåling (vekt%) i konstruksjonen ble målt til 20,3%.  
Det er registrert litt saltutslag i området hvor fuktmåling ble gjort.

Bildet viser fuktmåling i rom under terreng.

Fuktkvotemåling over 20% kan medføre økt fare for biologisk vekst og skade på bygningsmaterialer.  
Det vites ikke om forholdet skyldes svikt i drenering, kapillært opptrekk av fukt fra grunn, eller stammer fra utekrane som er etablert i dette området.  
Nærmere undersøkelser bør gjennomføres for å avdekke årsak, slik at nødvendige tiltak kan iverksettes for å unngå eventuelle fuktskader.

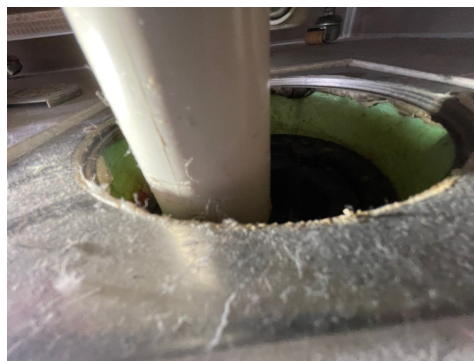
Avløp direkte i gulv er ikke anbefalt etter dagens standard, og øker risikoen for fukt i tiliggende konstruksjoner.

Det gjøres oppmerksom på at det ikke foreligger dokumentasjon på utførelse av membran og overgang mellom gulv/veggplater er ikke kjent.

Feil eller mangelfull utførelse kan medføre økt fare for fukt.

Bildet viser sluk.

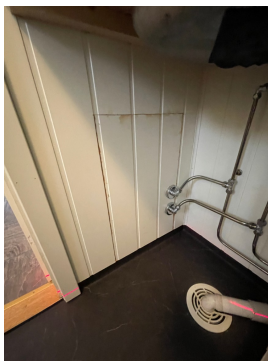
Bildet viser sluk.

Overvåk tilstanden jevnlig. For å få tilstandsgrad 0 eller 1 må slukløsningen skiftes ut. Det er imidlertid vanskelig å si noe om tidspunktet for når dette er nødvendig.

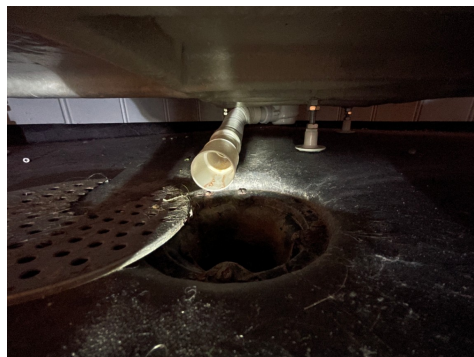
Bildet viser sluk.

Overvåk tilstanden jevnlig. For å få tilstandsgrad 0 eller 1 må slukløsningen skiftes ut. Det er imidlertid vanskelig å si noe om tidspunktet for når dette er nødvendig.

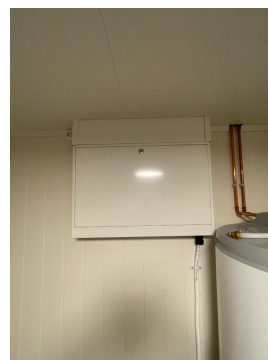
Bildet viser vannskap.

Det er ikke behov for utbedringstiltak siden anlegget fungerer i dag, men ut ifra alder kan skader plutselig oppstå på eldre anlegg.

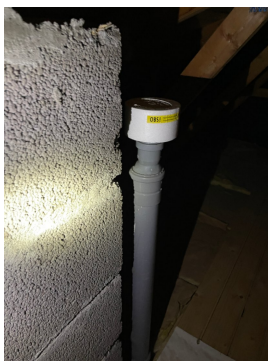
Bildet viser lufting.

Det er ikke behov for utbedringstiltak siden anlegget fungerer i dag, men ut ifra alder kan skader plutselig oppstå på eldre anlegg.  
Lufting ved Durgo er en vanlig løsning og kan fungere.  
Det gjøres oppmerksom på at lufting anbefales å ha samme dimensjon som hovedstamme (110mm), samt anbefales ført opp over tak hvor dette lar seg gjøre.  
Lufting ved Durgo kan medføre økt risiko for kondensering.

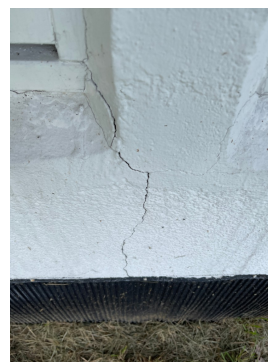
Det er registrert enkelte sprekker i mur.

Sprekker kan stamme fra tidligere setninger i grunn. Vedlikehold og lokale utbedringer må påregnes.  
Det gjøres oppmerksom på at sprekker som blir utsatt for fukt og frost over tid, kan ekspandere.

Eier har opplyst at sprekker ikke har beveget seg i hans tid.

Bildet viser mindre sprekk i mur.

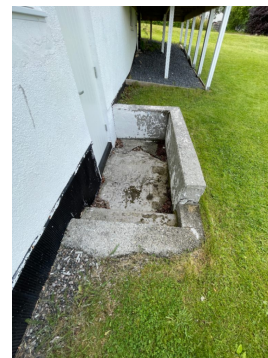
Bildet viser støttemur ved kjellerinngang.

Mur har ikke beveget seg i nåværende eiers tid.  
Det gjøres oppmerksom på at marktrykk kan medføre økt risiko for videre sig.  
Overflater bør påregnes vedlikeholdt.

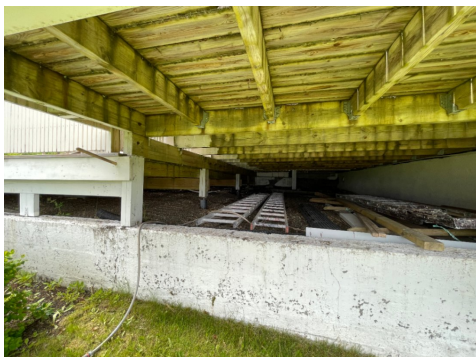
Bildet viser deler av støttemur under veranda/terrasse.

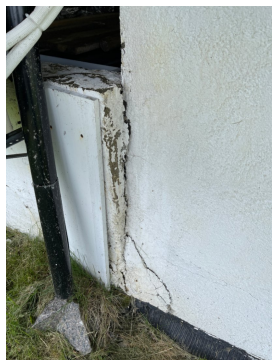
Bildet viser skeivhet i støttemur grunnet marktrykk.

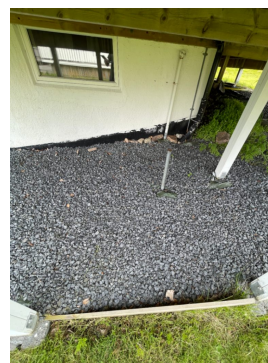
Bildet viser fyllestuss og lufting fra oljetank.

Eksakt pris bør innhentes fra entreprenør.

**Kostnadsestimat: 20 000 - 100 000**
