# Tilstandsrapport

Fritidsbolig

Sandbakkadn 20, 2940 HEGGENES

Befaringsdato: 20.05.2026

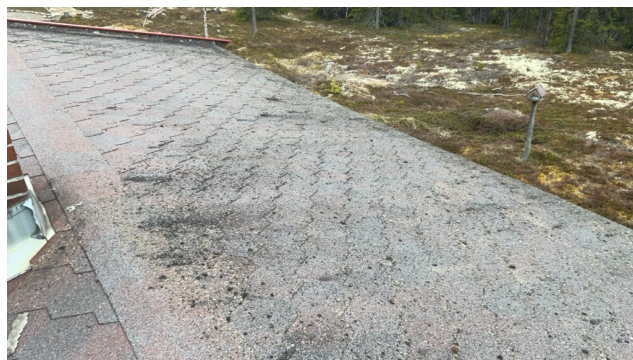
I 2021 oppstod det skade da et tre veltet på bygningen, noe som førte til skade på selve taket. Det ble da utført en midlertidig tetting, som fortsatt er gjeldende. Hele taket må derfor skiftes. Det anbefales å foreta kontroll av takkonstruksjonen for mulig skade i underliggende konstruksjoner.

Tak er slitt

Taket må skiftes for å hindre videre forringelse og risiko for lekkasjer som kan skade underliggende konstruksjoner.

Det bør også gjennomføres en grundig kontroll av takkonstruksjonen for å avdekke eventuelle skjulte skader etter trevelten.

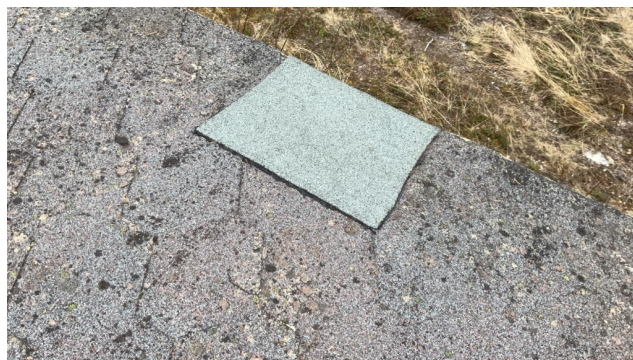
Midlertidig tetting

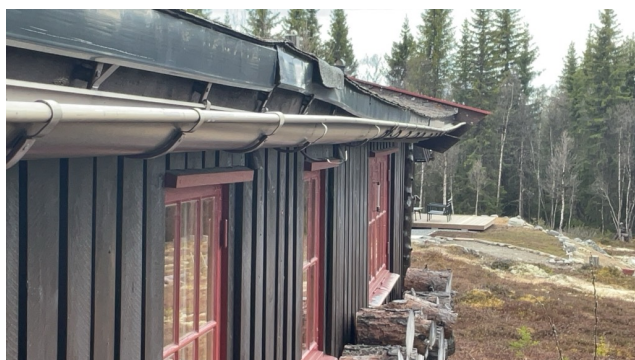
Det er registrert skade på takrennen etter en hendelse i 2021. Det er også registrert feil fall og delvis motfall på takrennene, hvor skjevheter i bygningen er årsaken.

Skjevheter og feil fall på takrenne

Feil fall og motfall på takrennene bør rettes opp for å sikre tilfredsstillende bortledning av vann fra taket, og for å unngå opphopning av vann som kan føre til lekkasjer eller skader på bygning.

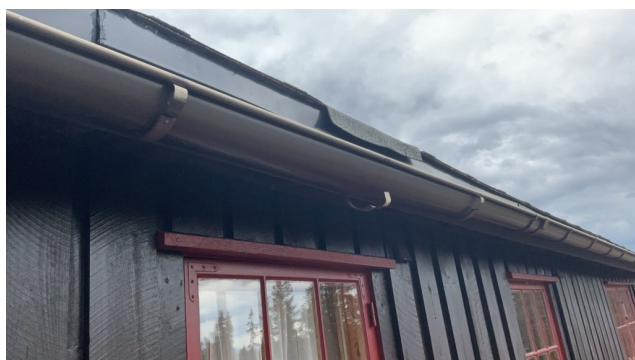
Skade

Skadet takrenne bør utbedres eller skiftes for å sikre korrekt funksjon og hindre vannskader på bygningen.

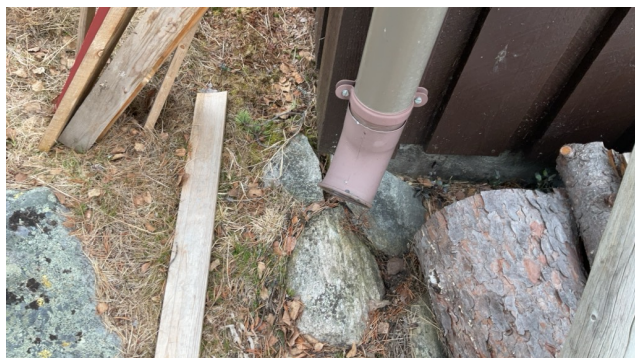
Ikke tilstrekkelig bortledning av takvann, bør føres vekk fra bygningskroppen for å unngå oppfuktning mot bygning og kryprom

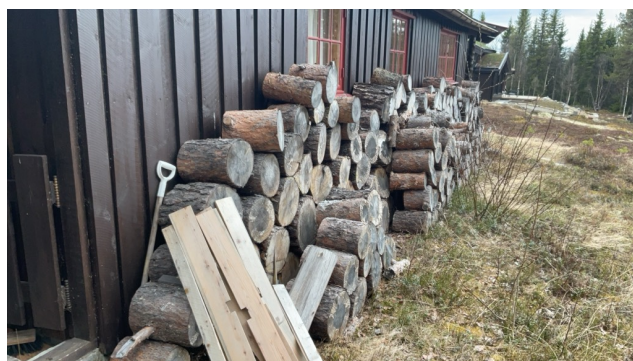
Begrenset inspeksjon

Det bør utføres nærmere undersøkelser av ytterveggene for å avdekke eventuelle skader etter mus eller andre skadedyr, samt for å vurdere omfanget av isolasjon som er dratt ut.

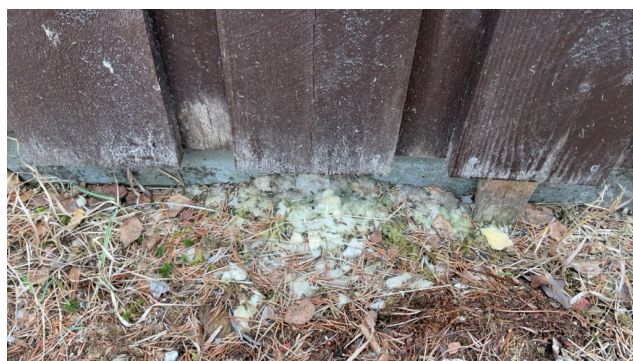
Det er registrert vedlikeholdsbehov på yttervegger og vindskier. Utenfor boden er det synlig at isolasjon er dratt ut fra yttervegg, med spor etter mus/skadedyr. Dette indikerer mulig skade og aktivitet i veggkonstruksjonen. Konstruksjonene i bygningen bør undersøkes nærmere for å avdekke omfanget.

Spor av aktivitet og mulig skade i konstruksjonen

Videre bør det gjennomføres vedlikehold på yttervegger og vindskier for å forhindre ytterligere forringelse av konstruksjonen.

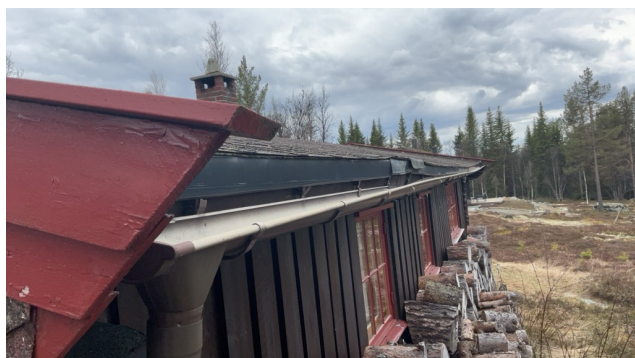
Det er betydelige skjevheter og nedbøyninger i taket. Det er ukjent om dette har sammenheng med skade fra 2021. På grunn av innvendige skjevheter vurderes setningsskader og bevegelser fra grunn/fundamentering som en mulig årsak, og oppretting av bygningen bør vurderes før andre tiltak.

Skjevheter i takkonstruksjon

Det bør gjennomføres en grundig vurdering av årsaken til skjevheter og nedbøyninger, inkludert mulige setningsskader fra grunn/fundamentering, før utbedringstiltak iverksettes.

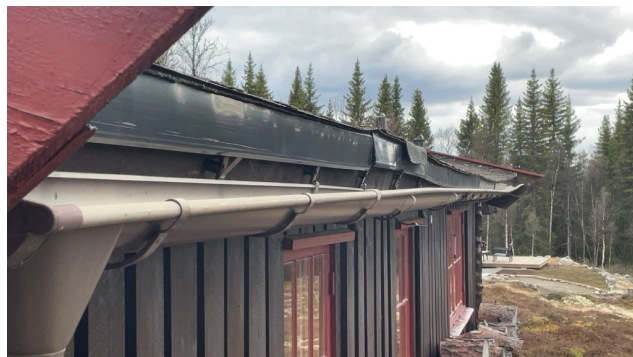
Det er registrert tydelige skjevheter og nedbøyninger i tak

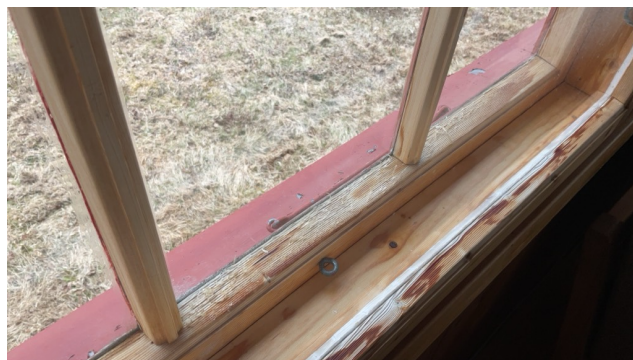
Vedlikeholdsbehov

Vinduer bør følges opp med jevnlig vedlikehold og eventuelt utskiftes ved behov.

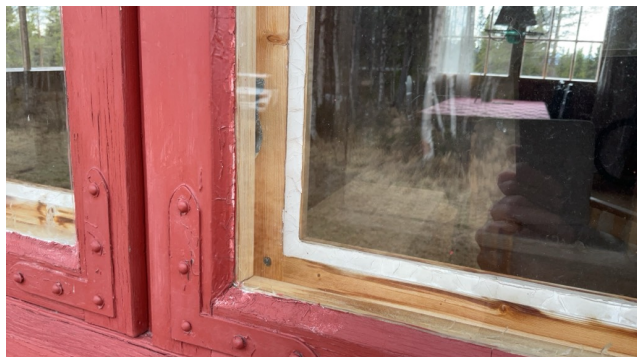
Sprekkdannelse i kitt

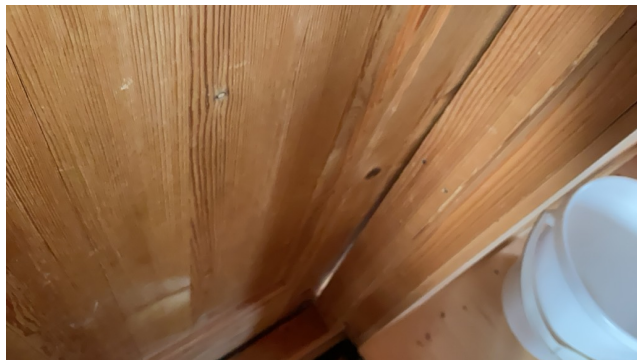
Utettheter på ytterdør overgang karm

Det bør utføres tiltak eller utskifting av ytterdøren for å utbedre utettheter mellom dørbblad og karm.

Alder på døren tilsier også at ytterligere vedlikehold.

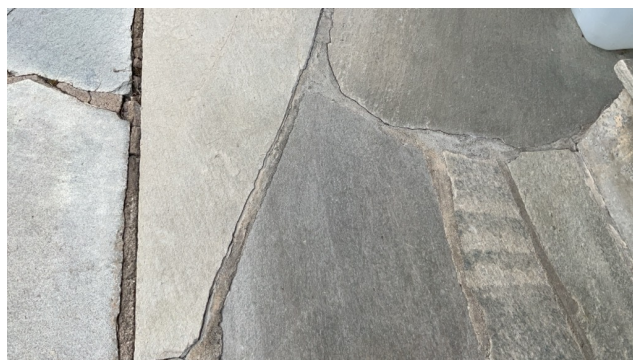
Det er stedvis sprekker i fugene på skiferen.

Sprekk i fuge

Sprekker i fugene på skiferen bør utbedres.

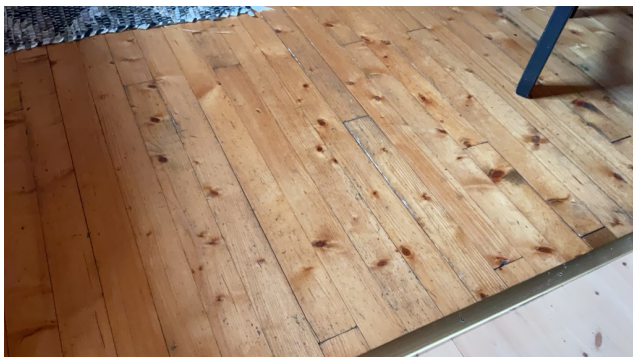
Slitasje på gulv her fra kjøkken og gang

Det bør utføres sliping og overflatebehandling av gulvoverflater for å utbedre bruksslitasje og merker, slik at videre slitasje og skade på gulvet unngås.

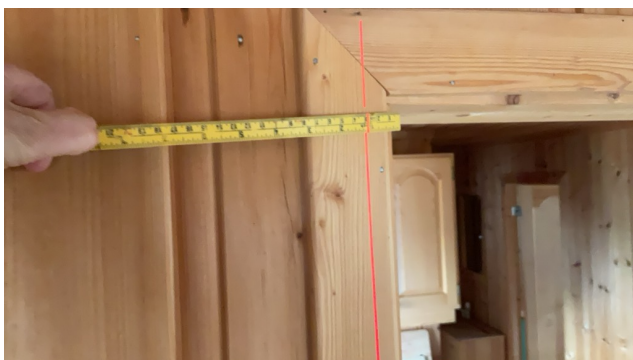
Det er skjevheter i konstruksjonene på gulv, vegger og tak. Dette har sammenheng med setningsskader og bevegelser fra grunnen (omtalt i annet punkt).

Målt skjevhet på oppmot 30 mm på 2 m høyde

Skjevheter i konstruksjonene bør følges opp og utbedres, da dette kan skyldes setningsskader og bevegelser fra grunnen, noe som medfører ytterligere skader på bygningen.

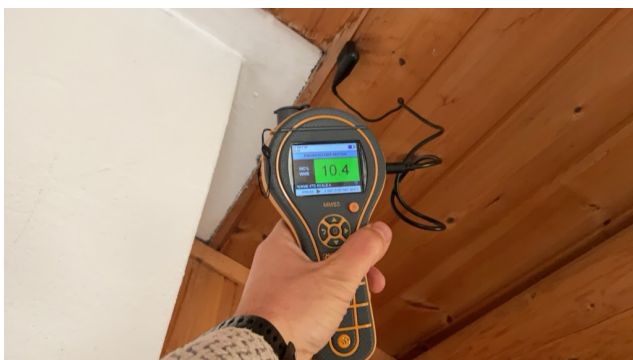
Det er fuktskjolder i himlingen rundt pipestammen, men ved fuktmåling ble det ikke registrert fuktutslag.

Fuktskjolder i himling fra pipestamme

Fuktskjolder i himlingen rundt pipestammen bør undersøkes nærmere, selv om det ikke ble registrert fukt ved måling.

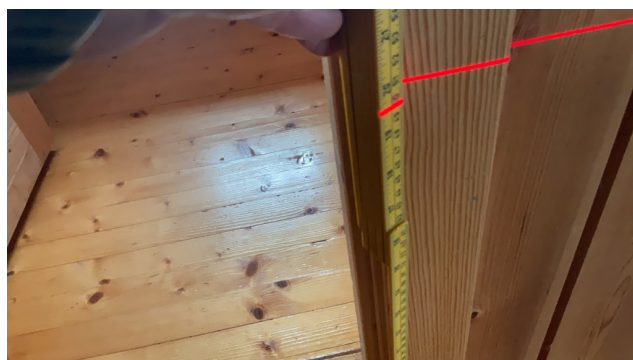
Etasjeskille/gulv på grunn er overflatemålt med bruk av krysslaser målingene er gjort ved stikkprøver i enkelte rom. Målingene ble gjort i gang, kjøkken og stue. Disse viser 25 mm avvik på 2,0 meter lengde som høyeste avvik og 40 mm i hele rommet.

- Målt høydeforskjell på over 20 mm innenfor en lengde på 2 meter. Tilstandsgrad 3 gis med bakgrunn i standardens krav til godkjente måleavvik.
- Målt høydeforskjell på over 30 mm gjennom hele rommet. Tilstandsgrad 3 gis med bakgrunn i standardens krav til godkjente måleavvik.

Planavvik ble målt med laser, målt høyde på 49,5 cm

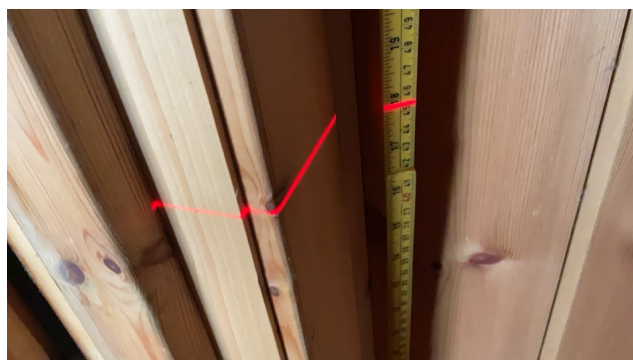
Målt høyde på 45,5 cm og avvik på 40 mm

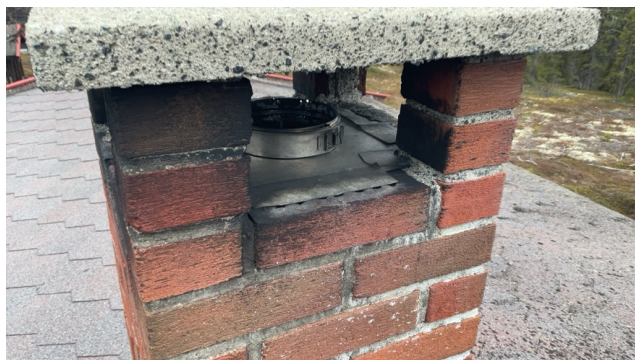
Synlig innerforing av stål i pipe.

Det bør gjennomføres tilsyn av feier for å kontrollere montering av innsats og tilstand på pipe, samt utbedre avstand til brennbart materiale.

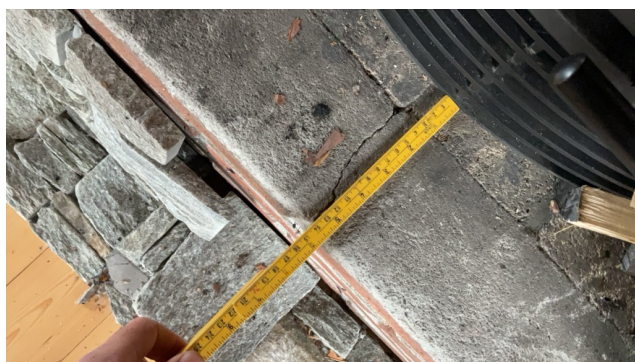
Avstand til brennbart materiale på gulv er for kort

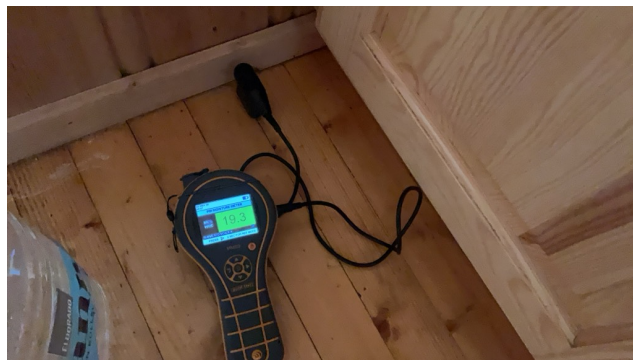
- Det er stedvis påvist fuktnivå som tilsier at konstruksjonen kan ha fuktskader.
- Det er registrert symptomer på og er mistanke om skader på konstruksjoner i krypkjelleren.

Ved fuktmåletaking av gulv i kjøkken var det fuktutslag i gulv mot gulvkonstruksjon og kryprom, det er indikasjoner på at konstruksjonen har fuktpåvirkning med skade

Det bør etableres adkomst til krypkjelleren for nærmere inspeksjon og vurdering av tilstanden.

Videre undersøkelser anbefales for å avdekke eventuelle skjulte fukt- eller råteskader, da manglende tilgang gir økt usikkerhet og risiko for skjulte skader som kan medføre omfattende utbedringsbehov og forringet inneliv.

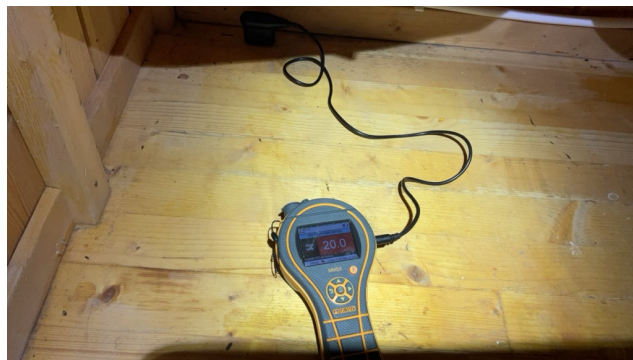
Ved fuktmåletaking av gulv i bod var det fuktutslag i gulv mot gulvkonstruksjon og kryprom, det er indikasjoner på at konstruksjonen har fuktpåvirkning med skade

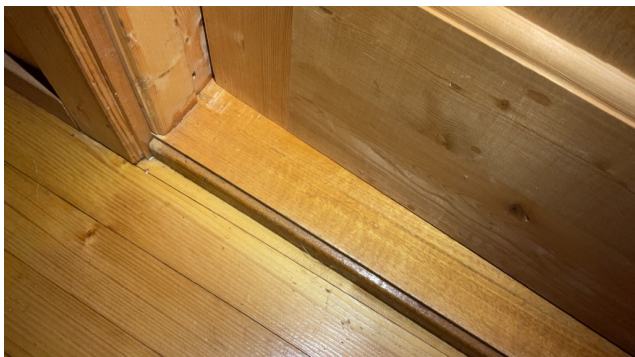
Enkelte dører tar i terskel eller karm som følge av skjevheter i bygningen, noe som har medført følgeskader på innerdørene.

Dør tar i terskel

Justering eller utbedring av dører bør utføres for å hindre videre skader på karm, terskel og dørblad. Dersom tiltak ikke gjennomføres, kan det føre til økt slitasje.

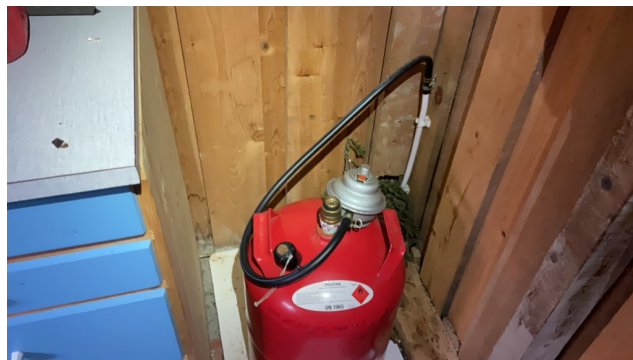
Bør føres ut på yttervegg

Propanopplegget bør utbedres ved å føre propanbeholderen ut til et godkjent gasskap på yttervegg, og gamle slanger og opplegg bør skiftes ut.

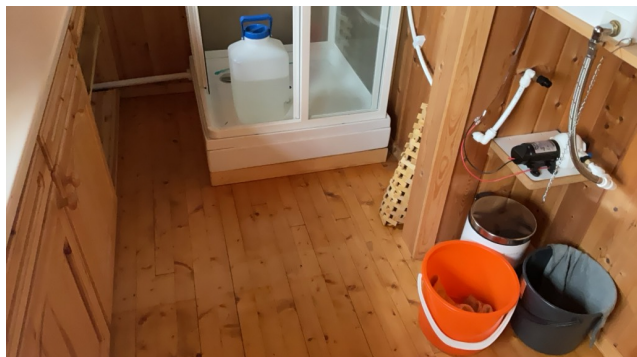
Konstruksjoner tåler ikke fuktbelastning og vil føre til skade ved lekkasje/vannspøl

Ved ønske om endret bruk eller økt vannbelastning må rommet totalrenoveres.

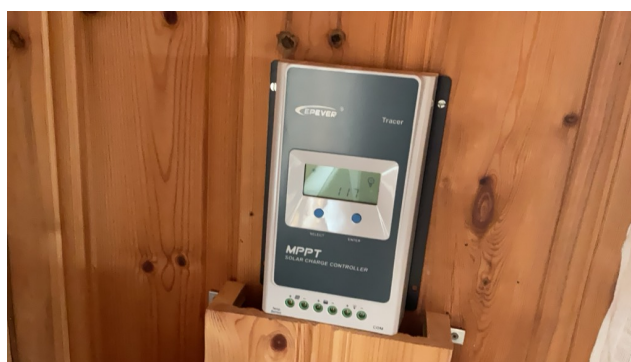
Under befaringen fungerte ikke solcelleanlegget. På tavlen vises det at batteriet er utladet. Omfanget av eventuelle ytterligere avvik er ikke kjent, og det anbefales at en elektriker foretar kontroll og eventuelle utbedringer.

Solcelleanlegg fungerer ikke

Det bør innhentes elektriker for å kontrollere og utbedre solcelleanlegget.

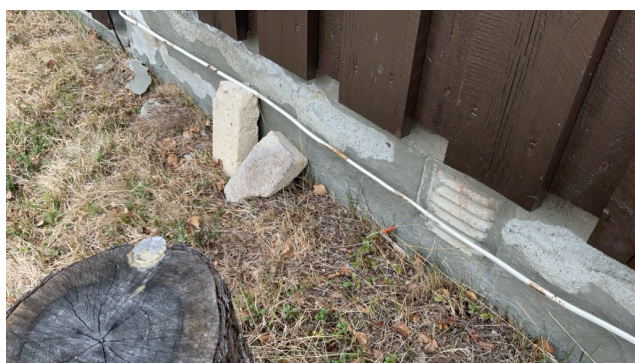
Bygningen er fundamentert på terreng, slik det var vanlig på oppføringstidspunktet. Dette regnes som en risikokonstruksjon fordi det gir økt risiko for fuktpåkjenninger og bevegelser fra tele eller setninger i grunnen. Slike forhold fører til skjevheter i bygningen, slik det er observert i hytta.

Avflassing på mur

Det anbefales å overvåke bygningen for ytterligere skjevheter og vurdere tiltak mot fukt og setningsskader, da dagens fundamenteringsmetode gir risiko som oppstått skade på bygning der refundamentering/oppretting ikke kan utelukkes.

Ved fremtidige dreneringsarbeider bør muren avdekkes for grundigere kontroll, slik at eventuelle skjulte skader kan avdekkes og utbedres.

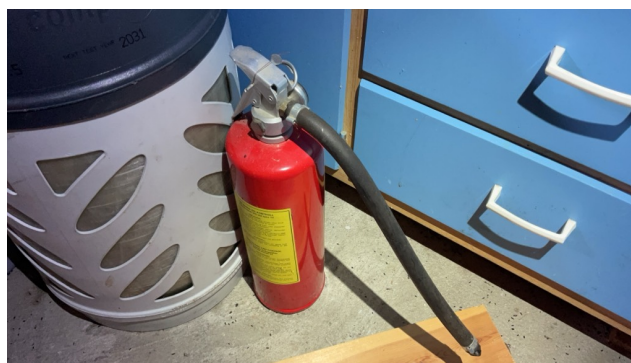
- Det er ikke foretatt radonmålinger, og bygget er heller ikke utført med radonsperre.
- Det er mangler/skader på håndslukkerutstyr ihht gjeldende forskrift om brannforebygging.

Eldre slukkeutstyr

- Innhent nytt brannslukningsutstyr.
- Det bør gjennomføres radonmålinger.
