Bjerkerudveien 49  
17. juli 2026 09:16

Adresse **Bjerkerudveien 49 (Tommeliten),  
1459 Nesodden**

Rapportnr. **2026-02**

**EIERSKIFTERAPPORT™**

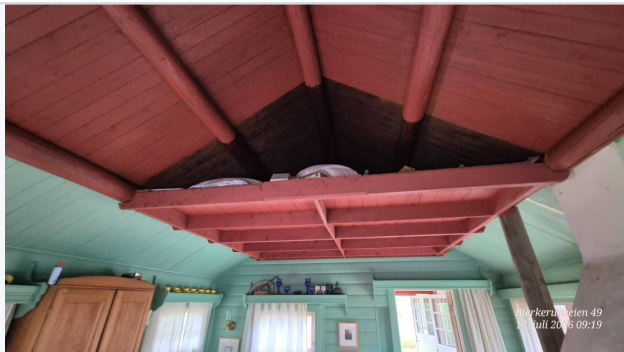
#### 1. Hems i opprinnelig hytte

Deler av oppholdsrom i hytta har hems. Denne er hengt opp i takås på hver side av taket.

Bærekonstruksjonen, inklusive innfesting, vurderes som spinkel og utilstrekkelig.

Underdimensjonert bæring eller oppheng kan resultere i at hemsgulvet svikter

Dersom deler av bæring eller oppheng skulle svikte innebærer det utbedringskostnader for reparasjon. Kan også påføre skader for personer eller gjenstander som befinner seg under hemsen.

Bæringen til hems kontrolleres fagmessig av bygningskyndig. Ved utbedring av takås må sannsynligvis hems demonteres. Ved remontering bør konstruksjonen uansett forsterkes.

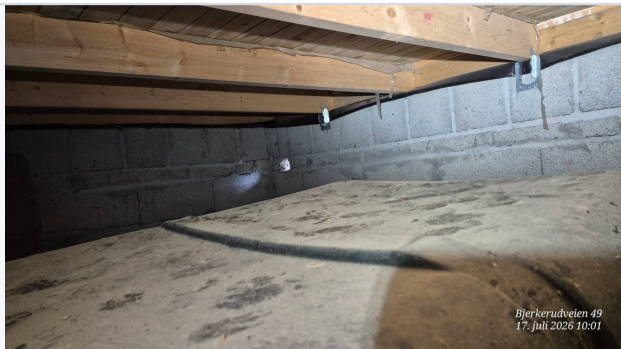
Tilbygg

Fremstår som godt luftet uten synlige skader.

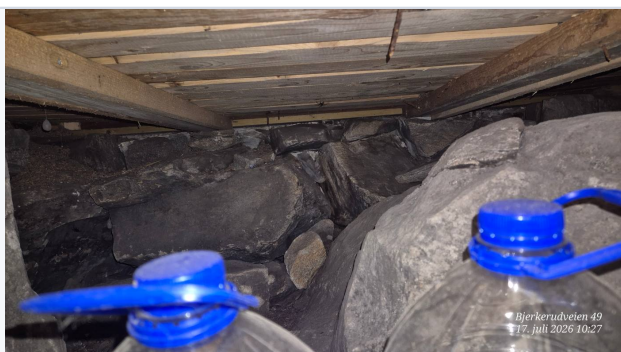
Gammel hytte

Ikke mulig å gjøre en god visuell kontroll fra åpning i gulv. Ut fra hva som er mulig å se under befaringen er det ikke konstatert skader. Det er for lite lufting i ringmur. Ser ut til at man har forsøkt å redusere nedbøy/svikt av bjelker tilfeldig og improvisert. Krypekjeller bør ikke brukes til oppbevaring, da det reduserer luftgjennomstrømning.

Mangler tilstrekkelig luftsirkulasjon.

Ved dårlig luftgjennomstrømning i krypekjeller kan gulvkonstruksjonen skades av sopp og råte.

Gulvet i det aktuelle området kan måtte skiftes ut, da det er vanskelig å gjøre utbedringer fra undersiden.

Kontrollere bjelkelag og underside av gulvkonstruksjon for skader og eventuelt utbedre. Etablere flere ventiler, på forskjellige sider, i ringmur. Dersom bjelkelag trenger understøtting utføre dette på en fagmessig måte.

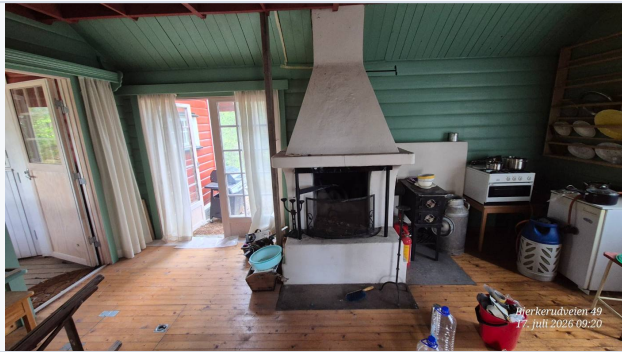
### Peis oppholdsrom – bilder

Åpent ildsted med frittstående vedovn på siden.

Bæreåsen som har store råteskader ligger inntil ildstedet og øvre del av kan ha fått skader fra taklekkasjen. Pipe er beslått utvendig og ikke mulig å inspisere. God visuell kontroll er ikke mulig på befaringsdagen.

Vann/frostsprenkning kan føre til at deler av ildsted/pipe har skader på stein eller fuger.

Skjulte skader kan resultere i at ildstedet må utbedres.

Pipe kontrolleres av fagmann for skader i ifm utbedring av takkonstruksjonen. Eventuelle skader på ildsted eller pipe utbedres fagmessig.

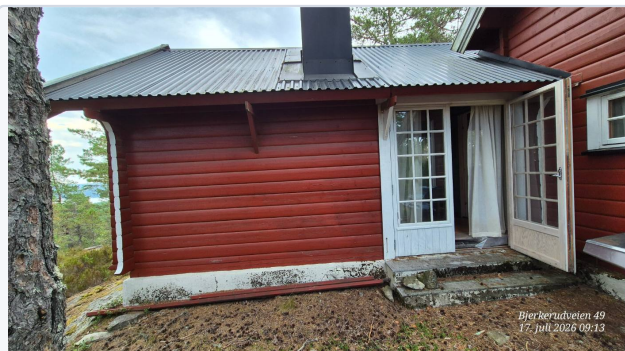
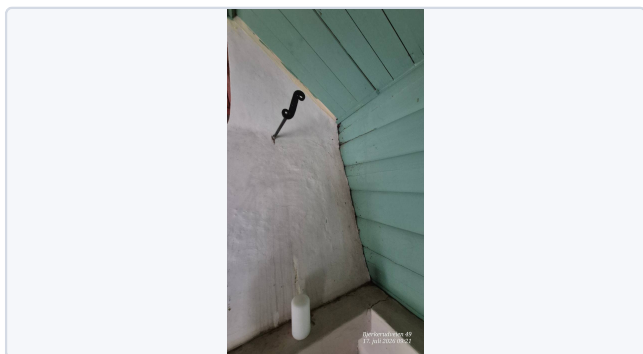
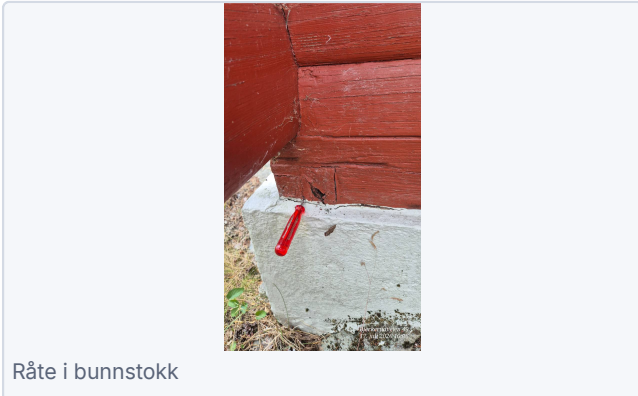
### 1. Yttervegg mot vest opprinnelig hytte/bunnstokk – bilder

Yttervegg i området ved pipe har over lang tid vært utsatt for en lekkasje fra taket. Lekkasjen er stanset på yttertaket. Bunnstokk er utsatt for fukt i anlegget på murkrone.

Råteskadene på yttervegg skyldes fuktighet trengt inn utenfra grunnet lekkasje. Lekkasjen er stoppet, men følgeskadene er ikke utbedret. Murkrone stikker utenfor yttervegg. Dette gir mulighet for fuktighet til å trenge inn i treverket.

Dersom forholdet ikke utbedres kan skaden forverres.

Råteskadet treverk er svekket i funksjon og må erstattes med nytt for å opprettholde sin funksjon. Dette kan resultere i omfattende bygningsmessige arbeider.

Område som er utsatt for fukt

Yttervegg ifm pipe må kontrolleres og utbedres for råteskader etter langvarig lekkasje ved pipe. Bunnstokk kontrolleres og skiftes der den har råteskader. Overgangen mellom bunnstokk og topp mur kan sikres med innslisset beslag.

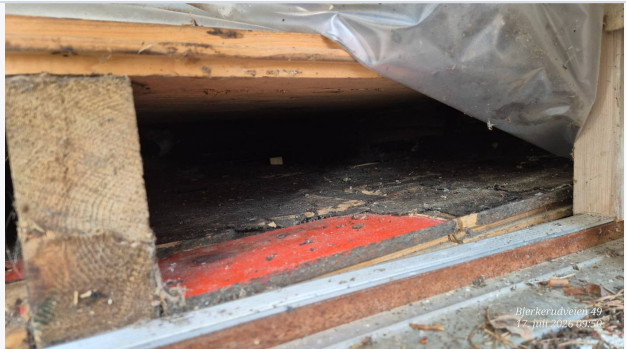
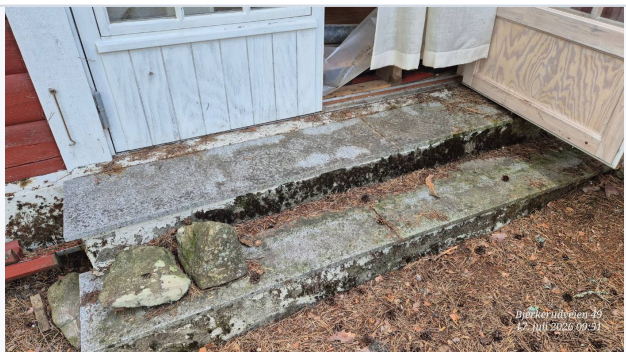
### 1. To-fløyet ytterdør mot vest – bilder

Ytterdør er ikke ferdig montert i området under gulvplank.

Arbeidene med innsetting av dør er ikke ferdig. Døren er høyere enn dørhull fra innvendig gulv. Døren står derfor ned på murkrone og et hulrom mellom stubbloftsplank og gulvplank er eksponert.

Uferdige og utette områder kan gi tilgang til skadedyr og insekter.

Dette kan føre til at mer omfattende bygningsskader oppstår, og gulvet må åpnes for å undersøke eller utbedre skader.

Ferdigstille arbeidene med å tette åpningen inn i gulvkonstruksjonen.

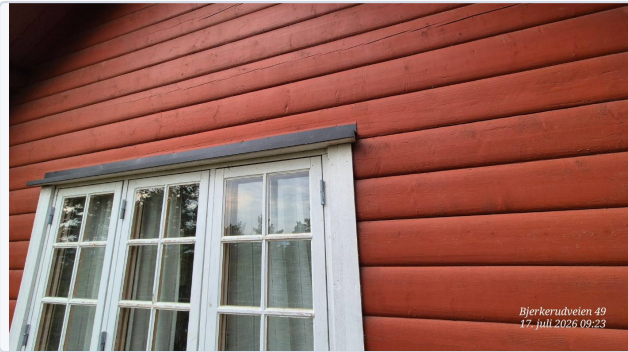
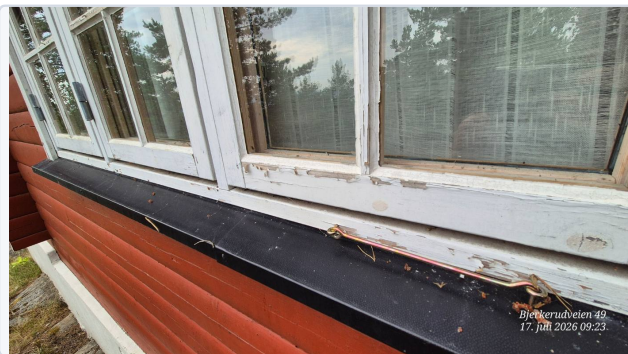
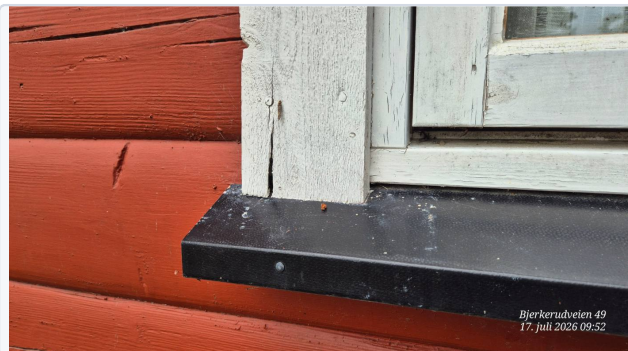
Vinduer og dører har utvendig vindu med sprosser og kittfals. Det er innvendig helt koblet vindu. Det er vannbrett over og under vinduene.

Utvendig trenger vinduer og dører generelt vedlikehold i form av maling. Vannbrett over vinduene har en fals som er spikret til lafteplanken over vinduet.

Manglende maling kan gi risiko for fuktinntrenging i treverket. Vannbrettbeslag som kun ligger inntil en vertikal flate kan gi fuktinntrenging over vinduet.

Fuktinntrenging i trevirke eller mellom beslag og treverk kan lede til råteskader og behov for omfattende utbedringer.

Vinduer og dører males utvendig. Det monteres beslag over vinduene som har en fals slisset inn i planken over vinduet og fuget.

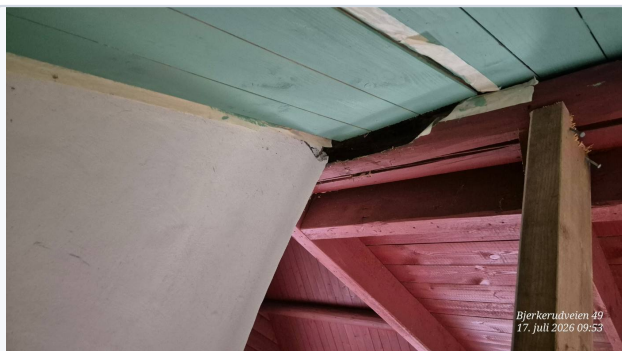
Takåsen som ligger inntil pipe er vesentlig skadet av råte. Deler av bjelken er helt borte. Tak over balkong opprinnelig hytte har råteskader.

Eier oppgir langvarig lekkasje grunnet en dårlig løsning på tekking ifm oversiden av pipe er grunnen til skaden. En mindre lekkasje har pågått i mange år, før den oppdages og utbedres. Tak over balkong trenger utbedring pga råte.

Manglende utbedring av råteskaden kan føre til at taket detter ned.

Dersom skaden ikke utbedres fagmessig kan taket kollapse og ytterligere skader på bygningen kan oppstå. Det kan også medføre personskader dersom noen skulle oppholde seg i rommet.

Råte i takås

Midlertidig sikre åsen med provisorisk understøtting. Snarlig prosjektering av anbefalt permanent utbedring. Avdekke eventuelle andre skader på vegg, undertak og pipe. Iverksette utbedring snarest.

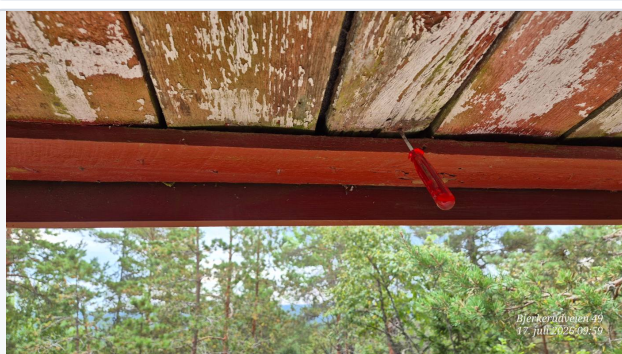
Råte i verandatak

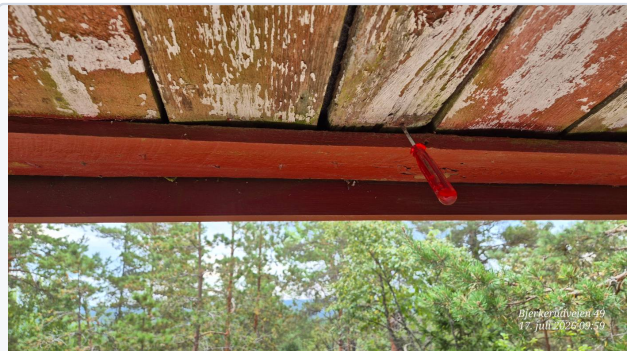
### Opprinnelig veranda – bilder

Veranda med gulv i betong. Forholdsvis flatt pulttak. Dør inn til opprinnelig hytte. Betongtrapp ned på bakken.

Taket på verandaen har råteskader som krever utbedring.

Råteskader som ikke utbedres kan forverres og resultere i behov for mer omfattende arbeider.

Råteskader i en takkonstruksjon kan resultere i at kollapser, helt eller delvis.

Skadede takbord skiftes, bærekonstruksjon kontrolleres, og taket tekkes om.

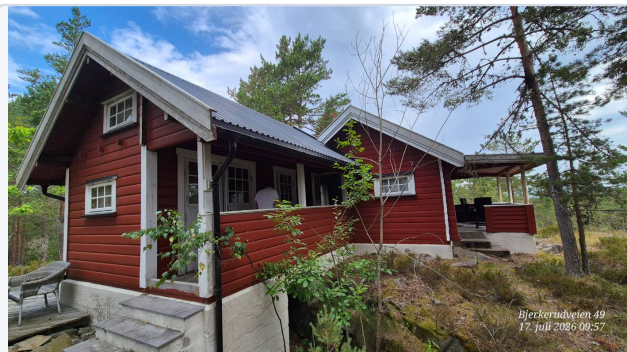
### Opprinnelig veranda – bilder

Svalgang utenfor inngang til soverom i tilbygget. Terrassebord som gulv. Saltak som en del av taket på tilbygget.

Normalt periodisk vedlikehold.

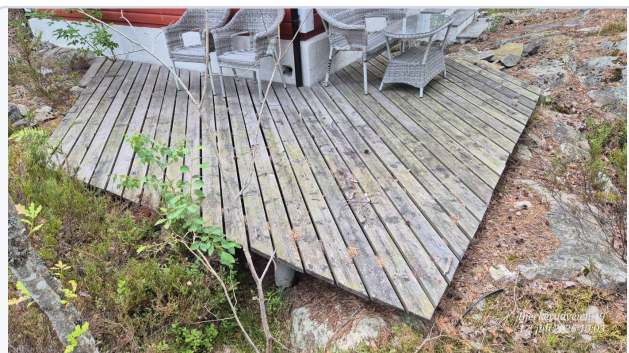
### Platting mot nord – bilder

Terrasseplanken er gammel og slitt. Ukjent tilstand på bærekonstruksjon

Med alder svekkes utvendige trekaterialers egenskaper. Dette kan resultere i at de skades eller ryker.

Kontroller jevnlig terrasseplank og bæring for svekkelser. Gjøre utskiftinger når det er nødvendig.

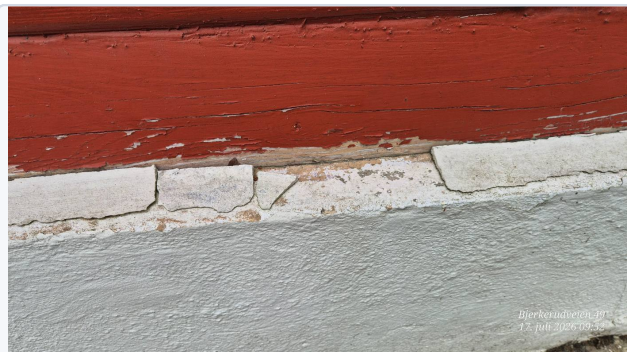
Dersom det blir skader på den skrå pussen på toppen av murkronen vil fuktighet kunne bli stående på muren og trekke inn i treverket og ned i muren.

Dersom det trekker fukt inn i muren kan det resultere i frostsprengning og skader på muren. Dersom det trekker fukt inn i treverket kan det resultere i råteskadet på bærekonstruksjon til yttervegg.

Avvik: Grunnmur stikker på utsiden av bunnsvill/hyttevegg.

Holde oppsikt med eventuelle avskallinger på murkronen, og utbedre når skader oppdages. Anbefaler at det slisses inn et beslag i nederste plank på veggen som dekker utkragingen på muren.

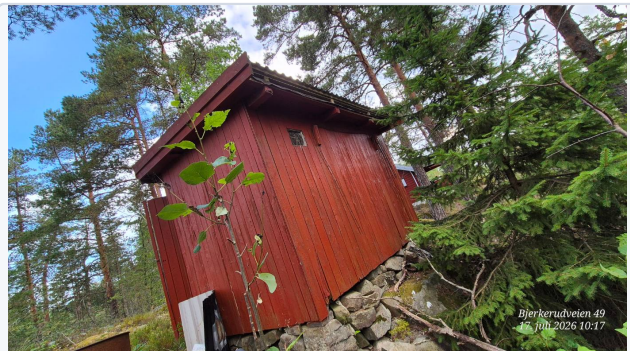
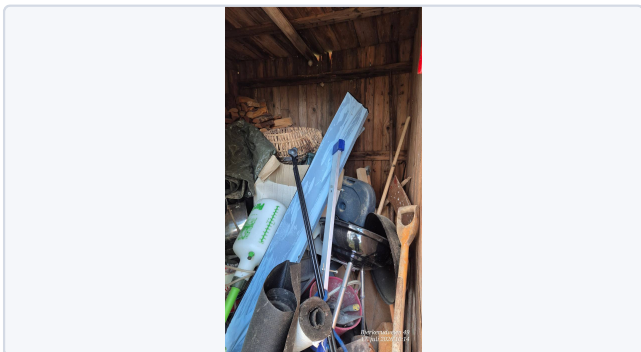
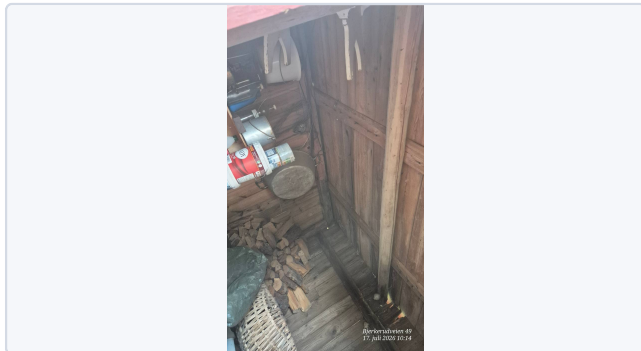
### Uthus med utedo – bilder

Uthus bestående av bod og utedo. Enkel bærekonstruksjon med enkel låvekledning som tak, vegger og gulv. Grunnmur/fundament i tørrstablet naturstein. Bygget har omfattende råteskader.

Uthuset er i utgangspunktet bygget med spinkel bærekonstruksjon. Det er nå råteskader på deler av bygget.

Dersom det ikke gjøres tiltak med tak, vegger og gulv vil skadene over tid forverres.

Uthuset rehabiliteres og alt av materialer med råtne skiftes ut. Bærekonstruksjon oppgraderes. Alternativt rives uthuset og erstattes med nytt tilsvarende bygg.

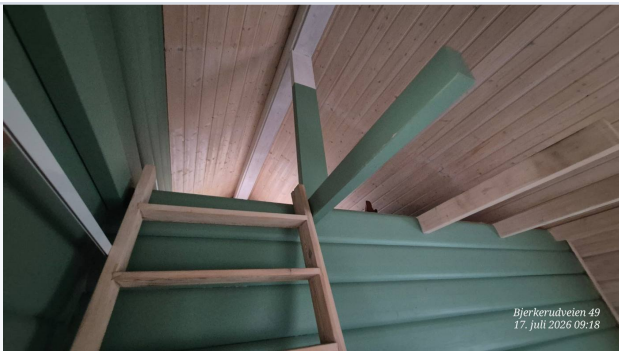
Trapp til hems

Trapp uten mulighet til å holde seg fast har økt rissiko for å falle ned.

Vurdere alternative løsninger for en håndløper man kan holde seg fast i.

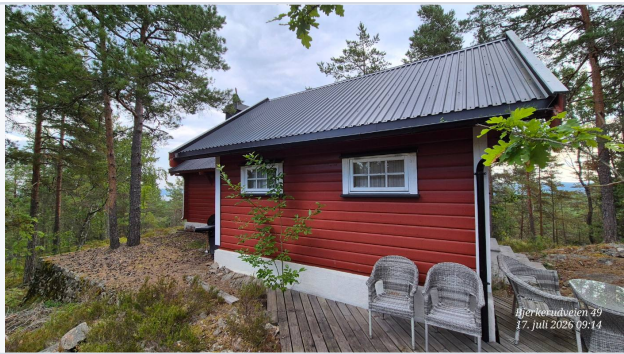
Fall fra selv lav høyde kan resultere i personskader.

Anbefaler at det etableres rekkverk på deler av oppfylt uteplass.
