# Tilstandsrapport

Bygdehus

Aursfjordveien 252, 9055 MEISTERVIK

Oppdragsnr.: 21105-1330

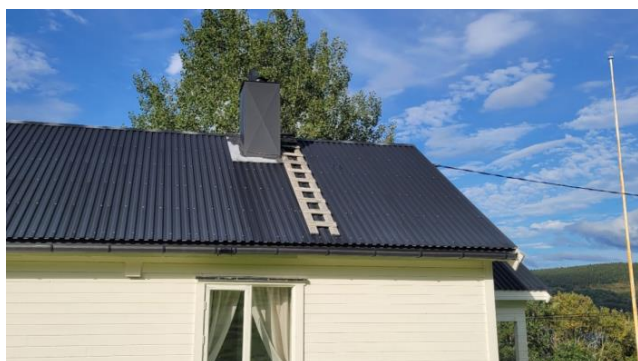
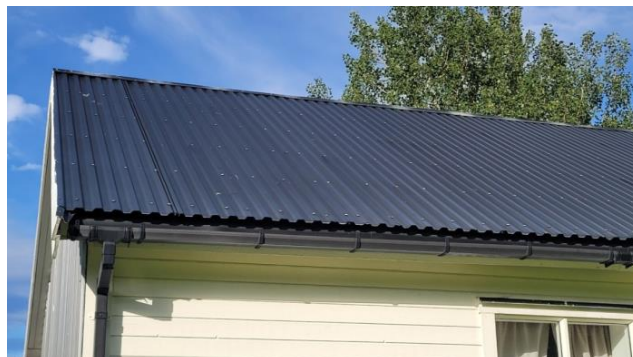
- Det er påvist avvik rundt gjennomføringer i takflaten.
- Loftet er ikke tilgjengelig for inspeksjon og det mangler dokumentasjon på utførelsen.

- Det anbefales å kontrollere og utbedre tetting rundt gjennomføringene for å sikre en tett og varig løsning.
- Fukt merker ved pipe. (Sannsynligvis fra før montering av ny pipehatt.)
- Observeres
- Begrenset inspeksjonsmulighet gir usikkerhet om tilstanden, og eventuelle skjulte feil eller skader kan ikke utelukkes.
- Observeres

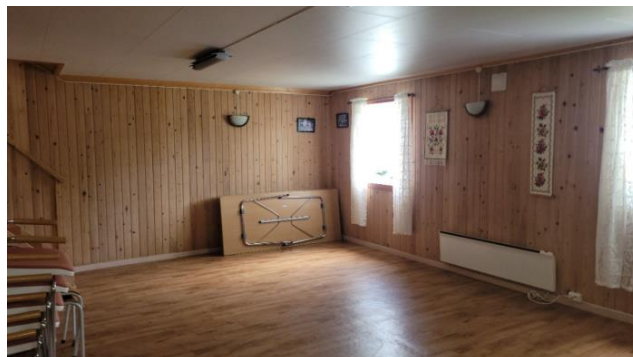
## TG 3 Etasjeskiller og bærende konstruksjoner

- Det anbefales nærmere undersøkelser.  
Det er målt 75 m.m. høydeavvik i 2 etasje, og 65 m.m. høydeavvik i 1 etasje.
- Merkbare nedbøyninger eller skjevheter kan tyde på svekkelser eller belastninger i konstruksjonen. Dersom forholdet utvikler seg videre, kan det føre til økte deformasjoner, sprekke-dannelser eller redusert funksjon og stabilitet.
- Det anbefales å følge utviklingen og vurdere nærmere undersøkelser for å avklare årsak og omfang. Ved tegn til videre bevegelser eller skader bør konstruksjonen vurderes av bygningssakkyndig eller rådgivende ingeniør.
- Det kan bli nødvendig å montere bærende drager/vegg.
